新竹縣某游泳池自動加藥機失常導致氣體外洩事故 A swimming pool in Hsinchu County has the toxic gas revealed out due to malfunction of auto chemicals dosing equipment

行政院環保署北區毒災應變諮詢中心

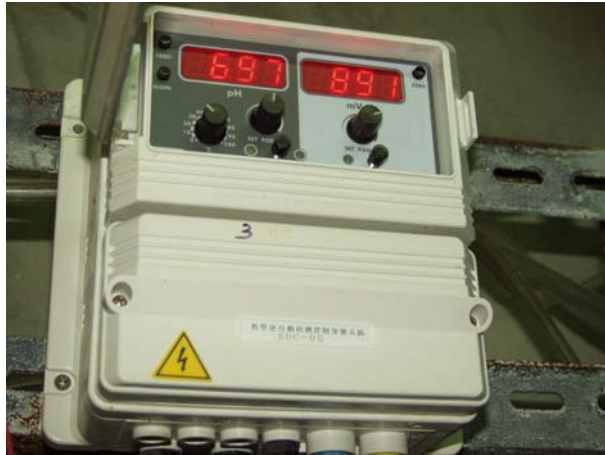
圖四、教學池之自動加藥機

由於自動加藥機失常，將過量硫酸及次氯酸鈉加入水中，發生化學反應，與酸混合會放出氯氣，導致泳池內之多名游客因吸入氯氣感到不適。中心人員立即進行殘餘氯氣濃度量測作業，於確定事故現場無氯氣之立即潛在危害。事故發生時，由於遊客出現咳嗽等身體不適現象，立即檢查自動加藥機，發現其 pH 與氧化還原電位讀值均偏低，導致自動加藥機持續加藥，故立即進行人工水質監測。檢測值為 pH 值 6.9、餘氯測試為 2(正常值為 0.5)，確認為加藥裝置故障，立即進行檢修及傷者就醫工作。

(一)直接原因：主要為次氯酸鈉加藥裝置失常，導致氯氣外洩所造成，造成人員受傷。

1. 落實自動檢查與檢點工作：事故發生之原因主要為次氯酸鈉加藥裝置失常，導致氯氣外洩所造成。
2. 加強該員工之教育訓練，確實進行測試檢查校正作業，並避免類似情形之發生。
3. 危害標示之正確性：事故現場發現該游泳池所使用之次氯酸鈉加藥裝置定期檢查校正紀錄不甚詳實，易造成加藥裝置感應器讀值不正確，導致添加量錯誤之情形發生；再者該容器未標示物質對於次氯酸鈉溶液的不相容性，而使運作該化學品的員工降低應有的警覺性。

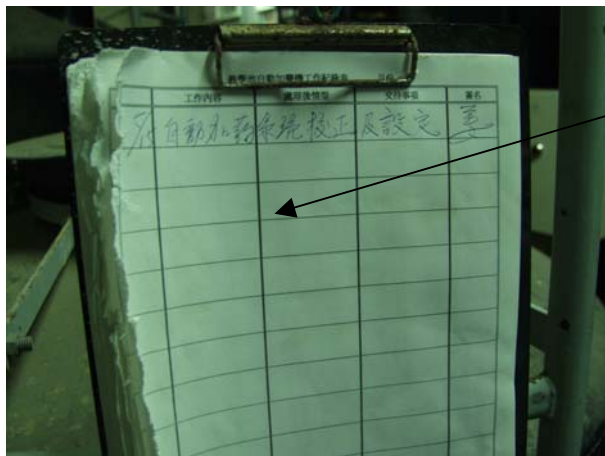
圖六、自動加藥器定期校正報告

無
確
實
校
正
與
記
錄

- a. 事故現場發現該游泳池所使用之次氯酸鈉加藥裝置定期檢查校正紀錄不甚詳實。

在泳池仍有泳客時，且化學儲存桶標示不明，次氯酸鈉加藥裝置定期檢查校正紀錄不甚詳實，造成加藥裝置感應器讀值不正確，導致添加量錯誤之情形發生；再者該容器未標示物質對於次氯酸鈉溶液的不相容性，而使運作該化學品的員工降低應有的警覺性。

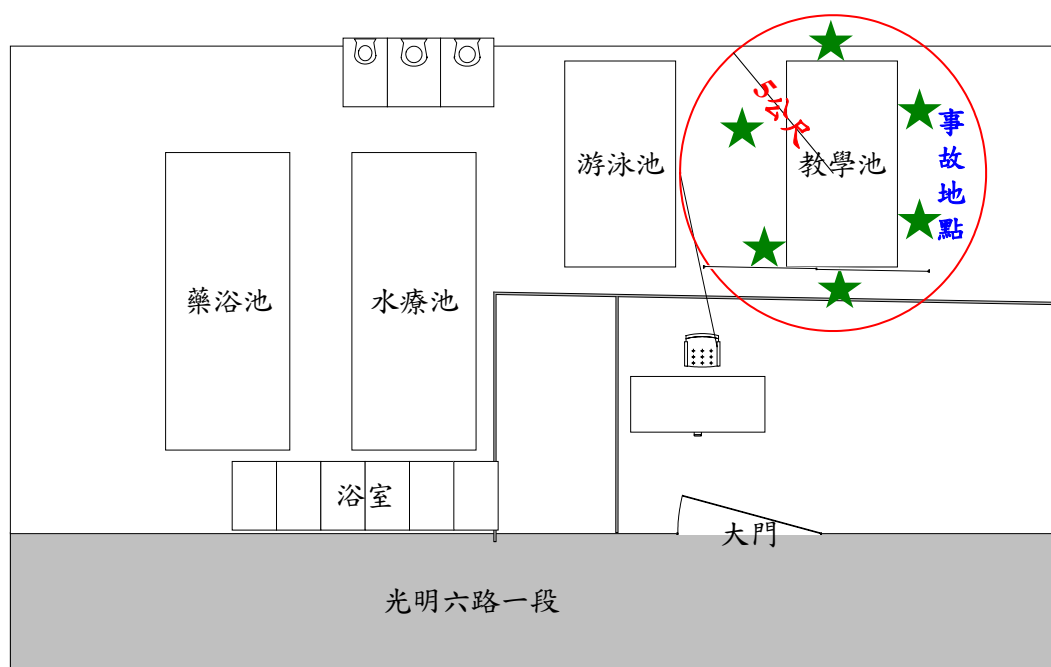
圖七、事故地點平面配置圖

中心人員抵達現場後，立即針對事故現場殘餘氯氣濃度進行量測作業，其結果如下所示：

採樣點位置	化合物濃度(ppm)	MDL(ppm)
1	ND	0.01
2	ND	0.01
3	ND	0.01
4	ND	0.01
5	ND	0.01
6	ND	0.01
