| NOMBRE DEL PROCESO: | Reacondicionamiento de Equipo Nextel | | FECHA DE ELABORACION: | | 15-abr-13 | |
| OBJETIVO DEL REPORTE | INFORMACIÓN DE HALLAZGOS DE LA NO CONFORMIDAD DEL PRODUCTO | | | | | |
| METODO APLICADO | HISTOGRAMA / PARETO | CRITERIOS: | ESPECIFICACIONES, TABLA DE CRITERIOS COSMETICOS | TIPO DE INSPECCIÓN | Muestreo | |

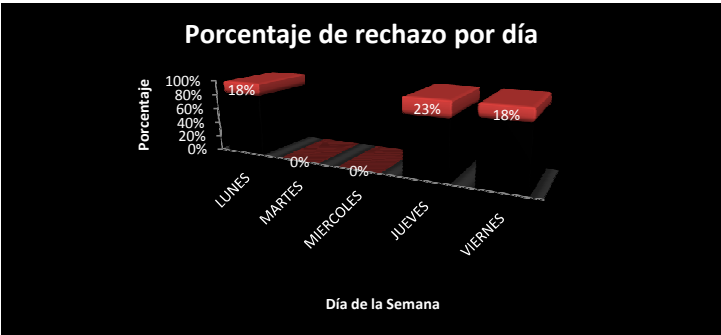
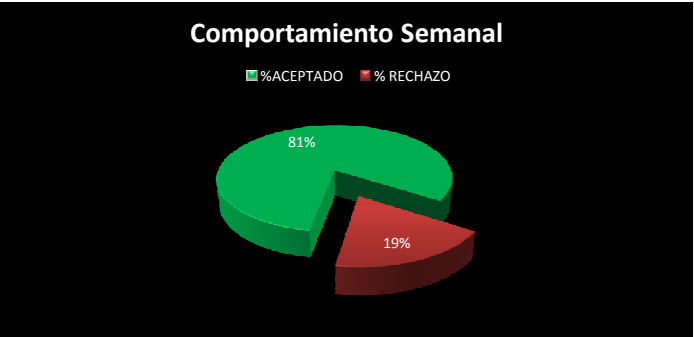
Gráfico:

| DIA | LUNES | MARTES | MIERCOLES | JUEVES | VIERNES | TOTAL |
|---|---|---|---|---|---|---|
| P. RECHAZADAS | 32 | 0 | 0 | 11 | 39 | 82 |
| % RECHAZO | 18% | 0% | 0% | 23% | 18% | 19% |

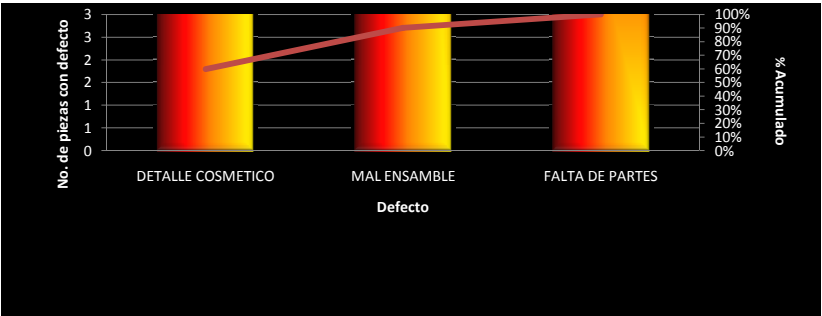
Gráfico:

| Defecto | Cantidad | % Relativo | % Acumulado |
|---|---|---|---|
| DETALLE COSMETICO | 49 | 60% | 60% |
| MAL ENSAMBLE | 25 | 30% | 90% |
| FALTA DE PARTES | 8 | 10% | 100% |
