NOMBRE DEL PROCESO:	Reacondicionamiento de Equipo Nextel		FECHA DE ELABORACION:		17-jun-13	
RESPONSABLE DEL PROCESO	Eunice Mendoza / Gerardo González		PERIODO	10-jun	A	14-jun
OBJETIVO DEL REPORTE	INFORMACIÓN DE HALLAZGOS DE LA NO CONFORMIDAD DEL PRODUCTO					
METODO APLICADO	HISTOGRAMA / PARETO	CRITERIOS:	ESPECIFICACIONES, TABLA DE CRITERIOS COSMETICOS	TIPO DE INSPECCIÓN	Muestreo

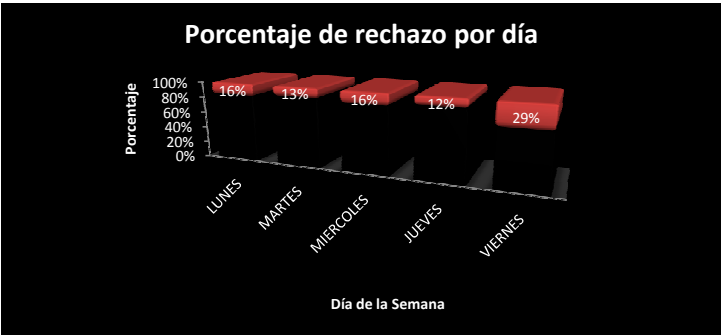
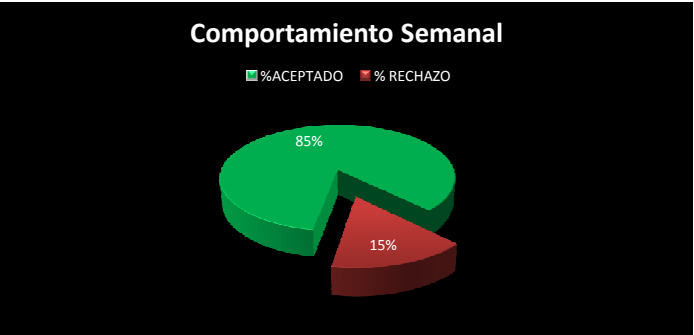
Gráfico:

DIA	LUNES	MARTES	MIERCOLES	JUEVES	VIERNES	TOTAL
P REVISADAS	189	69	251	168	34	711
P ACEPTADAS	159	60	211	148	24	602
P. RECHAZADAS	30	9	40	20	10	109
%ACEPTADO	84%	87%	84%	88%	71%	85%
% RECHAZO	16%	13%	16%	12%	29%	15%

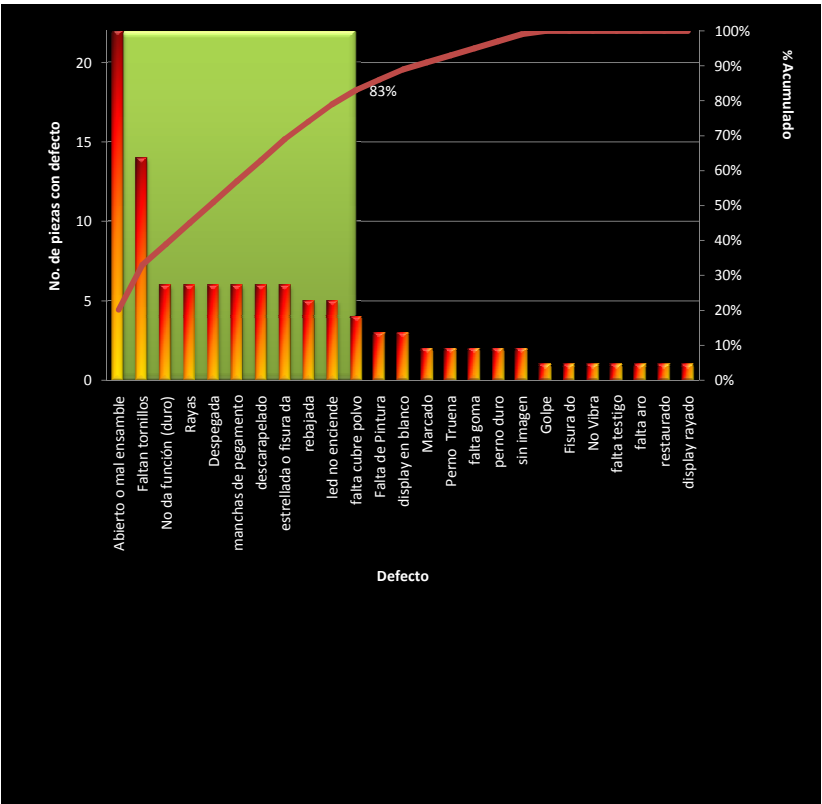
Gráfico:

Defecto	Cantidad	% Relativo	% Acumulado
Abierto o mal ensamble	22	20%	20%
Faltan tornillos	14	13%	33%
No da función (duro)	6	6%	39%
Rayas	6	6%	45%
Despegada	6	6%	51%
manchas de pegamento	6	6%	57%
descarapelado	6	6%	63%
estrellada o fisura da	6	6%	69%
rebajada	5	5%	74%
led no enciende	5	5%	79%
falta cubre polvo	4	4%	83%
Falta de Pintura	3	3%	86%
display en blanco	3	3%	89%
Marcado	2	2%	91%
Perno Truena	2	2%	93%
falta goma	2	2%	95%
perno duro	2	2%	97%
sin imagen	2	2%	99%
Golpe	1	1%	100%
Fisura do	1	1%	100%
No Vibra	1	1%	100%
falta testigo	1	1%	100%
falta aro	1	1%	100%
restaurado	1	1%	100%
display rayado	1	1%	100%
Total	109	100%
