NOMBRE DEL PROCESO:	Reacondicionamiento de Equipo Nextel		FECHA DE ELABORACION:		28-abr-13	
RESPONSABLE DEL PROCESO	Eunice Mendoza / Gerardo Gonzalez		PERIODO	22-abr	A	26-abr
OBJETIVO DEL REPORTE	INFORMACIÓN DE HALLAZGOS DE LA NO CONFORMIDAD DEL PRODUCTO					
METODO APLICADO	HISTOGRAMA / PARETO	CRITERIOS:	ESPECIFICACIONES, TABLA DE CRITERIOS COSMETICOS	TIPO DE INSPECCIÓN	Muestreo

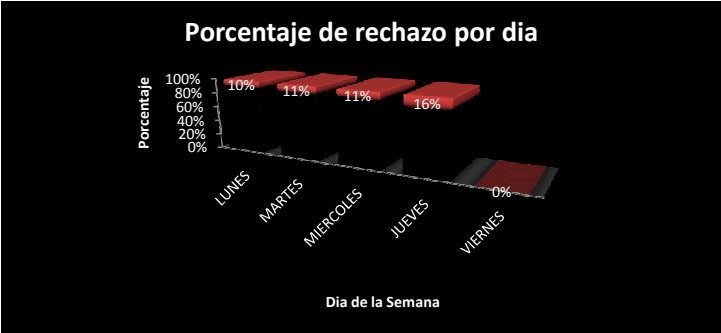
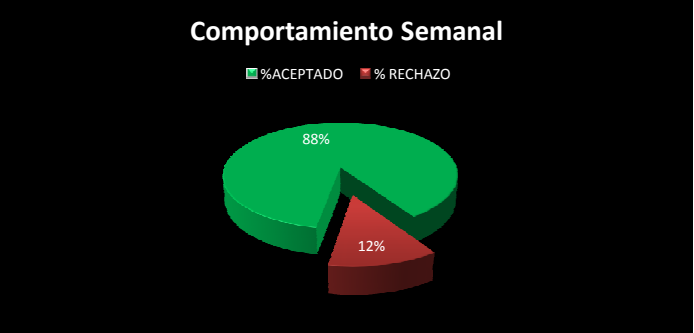
DIA	LUNES	MARTES	MIERCOLES	JUEVES	VIERNES	TOTAL
P REVISADAS	228	72	176	198	0	674
P ACEPTADAS	205	64	156	167	0	592
P .RECHAZADAS	23	8	20	31	0	82
%ACEPTADO	90%	89%	89%	84%	#¡DIV/0!	88%
% RECHAZO	10%	11%	11%	16%	#¡DIV/0!	12%

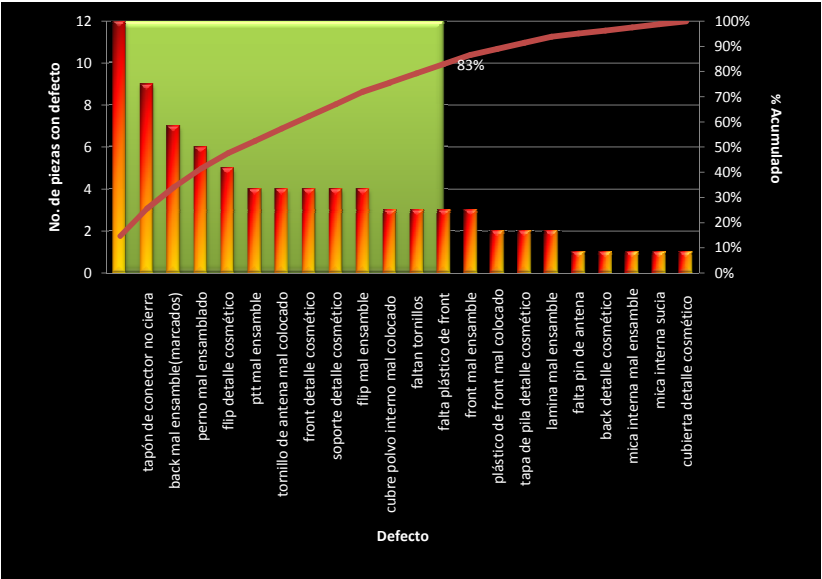
Defecto	Cantidad	% Relativo	% Acumulado
ana detalle cosmético(desplazado)	12	15%	15%
tapón de conector no cierra	9	11%	26%
back mal ensamble(marcados)	7	9%	34%
perno mal ensamblado	6	7%	41%
flip detalle cosmético	5	6%	48%
ptt mal ensamble	4	5%	52%
ornillo de antena mal colocado	4	5%	57%
front detalle cosmético	4	5%	62%
soporte detalle cosmético	4	5%	67%
flip mal ensamble	4	5%	72%
bre polvo interno mal colocado	3	4%	76%
faltan tornillos	3	4%	79%
falta plástico de front	3	4%	83%
front mal ensamble	3	4%	87%
plástico de front mal colocado	2	2%	89%
tapa de pila detalle cosmético	2	2%	91%
lamina mal ensamble	2	2%	94%
falta pin de antena	1	1%	95%
back detalle cosmético	1	1%	96%
mica interna mal ensamble	1	1%	98%
mica interna sucia	1	1%	99%
cubierta detalle cosmético	1	1%	100%
Total	82	100%
