NOMBRE DEL PROCESO:	Reacondicionamiento de Equipo Bounce Nextel		FECHA DE ELABORACION:		17-jun-13	
RESPONSABLE DEL PROCESO	Eunice Mendoza / Gerardo González		PERIODO	10-jun	A	14-jun
OBJETIVO DEL REPORTE	INFORMACIÓN DE HALLAZGOS DE LA NO CONFORMIDAD DEL PRODUCTO					
METODO APLICADO	HISTOGRAMA / PARETO	CRITERIOS:	ESPECIFICACIONES, TABLA DE CRITERIOS COSMETICOS	TIPO DE INSPECCIÓN	Muestreo

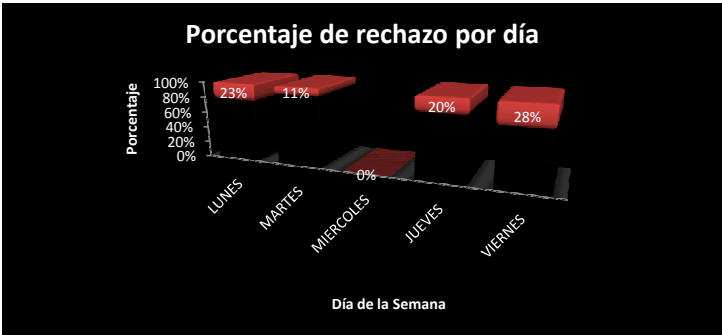
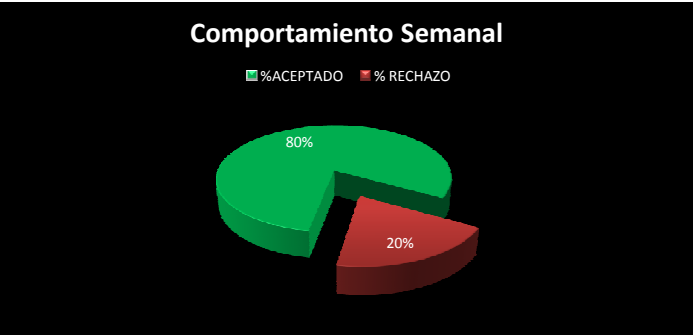
DIA	LUNES	MARTES	MIERCOLES	JUEVES	VIERNES	TOTAL
P REVISADAS	62	70	0	65	43	240
P ACEPTADAS	48	62	0	52	31	193
P. RECHAZADAS	14	8	0	13	12	47
%ACEPTADO	77%	89%	0%	80%	72%	80%
% RECHAZO	23%	11%	0%	20%	28%	20%

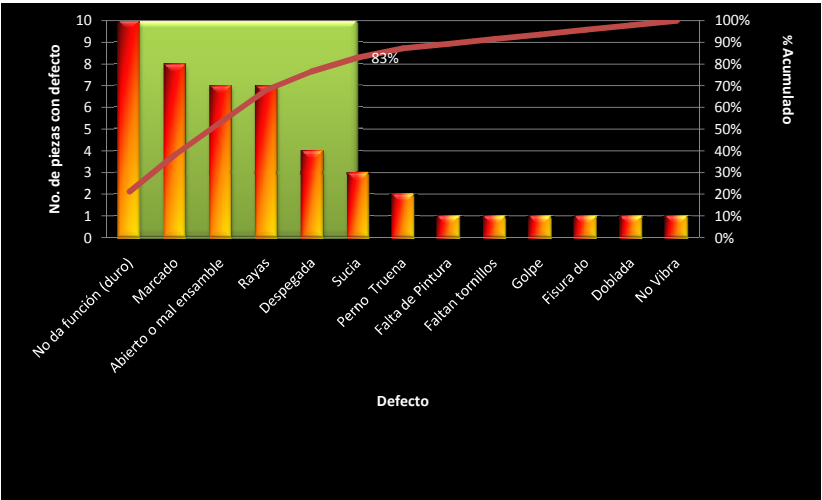
Defecto	Cantidad	% Relativo	% Acumulado
No da función (duro)	10	21%	21%
Marcado	8	17%	38%
Abierto o mal ensamble	7	15%	53%
Rayas	7	15%	68%
Despegada	4	9%	77%
Sucia	3	6%	83%
Perno Truena	2	4%	87%
Falta de Pintura	1	2%	89%
Faltan tornillos	1	2%	91%
Golpe	1	2%	94%
Fisura do	1	2%	96%
Doblada	1	2%	98%
No Vibra	1	2%	100%
Total	47	100%
