NOMBRE DEL PROCESO:	Reacondicionamiento de Equipo Nextel		FECHA DE ELABORACION:	24-jun-13	
RESPONSABLE DEL PROCESO	Eunice Mendoza / Gerardo González		PERIODO	17-jun	A
OBJETIVO DEL REPORTE	INFORMACIÓN DE HALLAZGOS DE LA NO CONFORMIDAD DEL PRODUCTO				
METODO APLICADO	HISTOGRAMA / PARETO	CRITERIOS:	ESPECIFICACIONES, TABLA DE CRITERIOS COSMETICOS	TIPO DE INSPECCIÓN	Muestreo

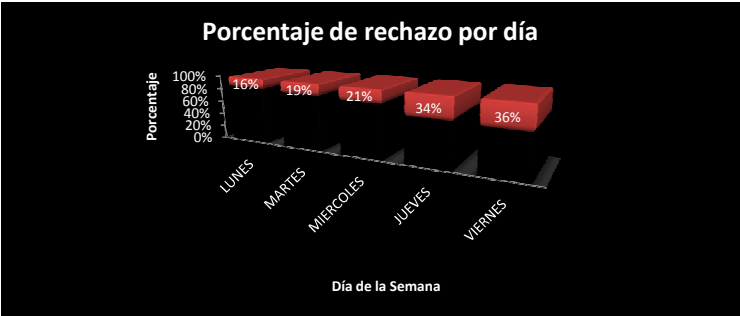
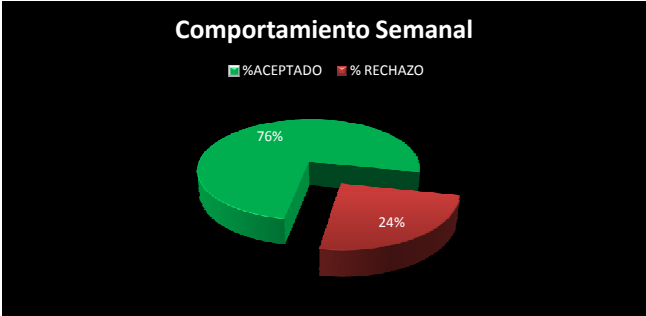
DIA	LUNES	MARTES	MIERCOLES	JUEVES	VIERNES	TOTAL
P REVISADAS	217	144	147	74	210	792
P ACEPTADAS	182	117	116	49	134	598
P. RECHAZADAS	35	27	31	25	76	194
%ACEPTADO	84%	81%	79%	66%	64%	76%
% RECHAZO	16%	19%	21%	34%	36%	24%

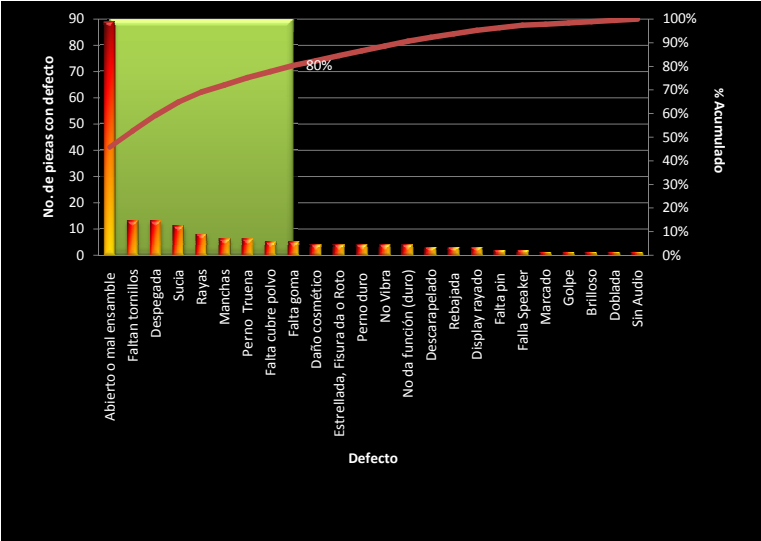
Defecto	Cantidad	% Relativo	% Acumulado
Abierto o mal ensamble	89	46%	46%
Faltan tornillos	13	7%	53%
Despegada	13	7%	59%
Sucia	11	6%	65%
Rayas	8	4%	69%
Manchas	6	3%	72%
Perno Truena	6	3%	75%
Falta cubre polvo	5	3%	78%
Falta goma	5	3%	80%
Daño cosmético	4	2%	82%
Estrellada, fisura de o Roto	4	2%	85%
Perno duro	4	2%	87%
No Vibra	4	2%	89%
No da función (duro)	4	2%	91%
Descarapelado	3	2%	92%
Rebajada	3	2%	94%
Display rayado	3	2%	95%
Falta pin	2	1%	96%
Falla Speaker	2	1%	97%
Marcado	1	1%	98%
Golpe	1	1%	98%
Brillioso	1	1%	99%
Doblada	1	1%	99%
Sin Audio	1	1%	100%
Total	194	100%
