NOMBRE DEL PROCESO:	Reacondicionamiento Cosmética		FECHA DE ELABORACION:		24-jun-13	
RESPONSABLE DEL PROCESO	Ing. Roció Martínez / Fernando Alarcón		PERIODO	17-jun	A	22-jun
OBJETIVO DEL REPORTE	INFORMACIÓN DE HALLAZGOS DE LA NO CONFORMIDAD DEL PRODUCTO					
METODO APLICADO	HISTOGRAMA / PARETO	CRITERIOS:	ESPECIFICACIONES, TABLA DE CRITERIOS COSMETICOS	TIPO DE INSPECCIÓN	Muestreo

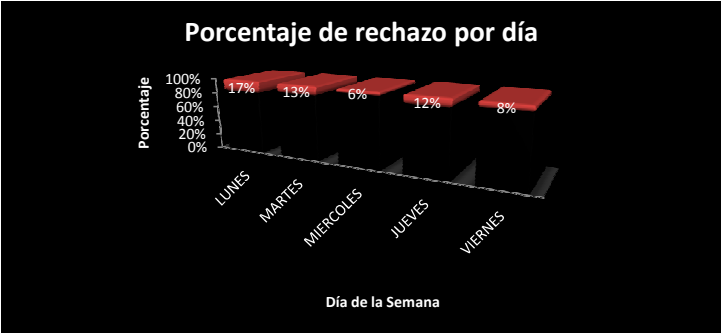
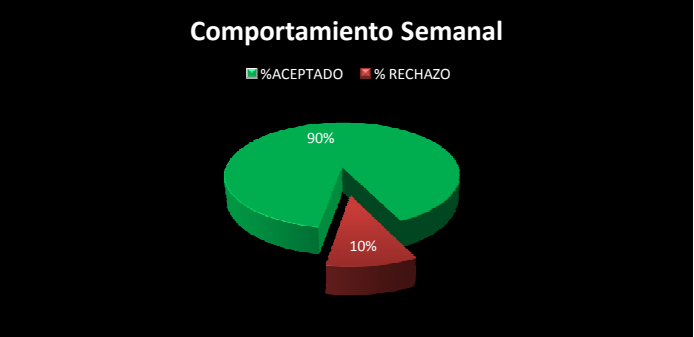
DIA	LUNES	MARTES	MIERCOLES	JUEVES	VIERNES	SABADO	TOTAL
P PREVISADAS	1736	1798	4228	2526	2270	416	12974
P ACEPTADAS	1443	1564	3977	2216	2081	392	11673
P. RECHAZADAS	293	234	251	310	189	24	1301
%ACEPTADO	83%	87%	94%	88%	92%	94%	90%
% RECHAZO	17%	13%	6%	12%	8%	6%	10%

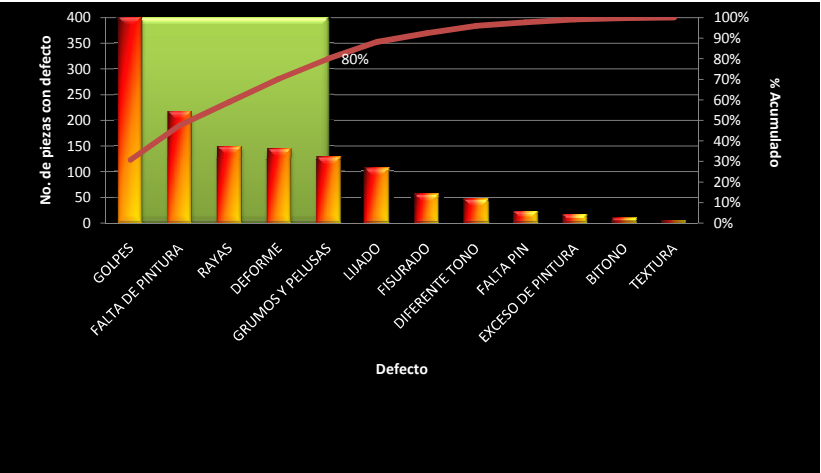
Defecto	Cantidad	% Relativo	% Acumulado
GOLPES	401	31%	31%
FALTA DE PINTURA	217	17%	48%
RAYAS	149	11%	59%
DEFORME	145	11%	70%
GRUMOS Y PELUSAS	129	10%	80%
LIJADO	106	8%	88%
FISURADO	56	4%	92%
DIFERENTE TONO	46	4%	96%
FALTA PIN	23	2%	98%
EXCESO DE PINTURA	17	1%	99%
BITONO	9	1%	100%
TEXTURA	3	0%	100%
Total	1301	100%
