REVISIÓN: 00	CLAVE: IQFO750102	EMISIÓN: 21/04/08
REPORTE DE SEGUIMIENTO Y MEDICIÓN DEL PRODUCTO.		PÁGINAS: 1 DE 1

NOMBRE DEL PROCESO:	Reacondicionamiento de Equipo Nextel		FECHA DE ELABORACION:	03-may-13	
RESPONSABLE DEL PROCESO	Eunice Mendoza / Gerardo González		PERIODO	27-may	A 31-may
OBJETIVO DEL REPORTE	INFORMACIÓN DE HALLAZGOS DE LA NO CONFORMIDAD DEL PRODUCTO				
METODO APLICADO	HISTOGRAMA / PARETO	CRITERIOS:	ESPECIFICACIONES, TABLA DE CRITERIOS COSMETICOS	TIPO DE INSPECCIÓN	Muestreo

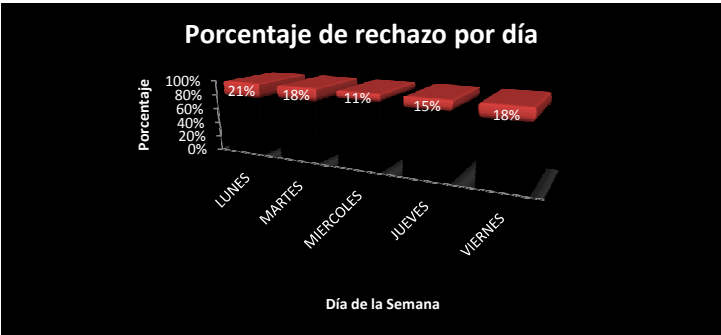
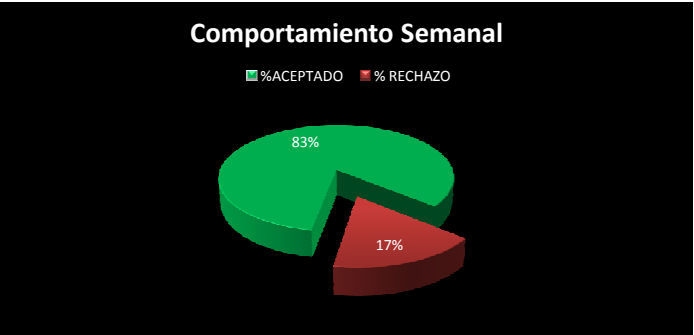
Gráfico:

DIA	LUNES	MARTES	MIERCOLES	JUEVES	VIERNES	TOTAL
P REVISADAS	236	276	226	129	128	995
P ACEPTADAS	186	226	201	110	105	828
P .RECHAZADAS	50	50	25	19	23	167
%ACEPTADO	79%	82%	89%	85%	82%	83%
% RECHAZO	21%	18%	11%	15%	18%	17%

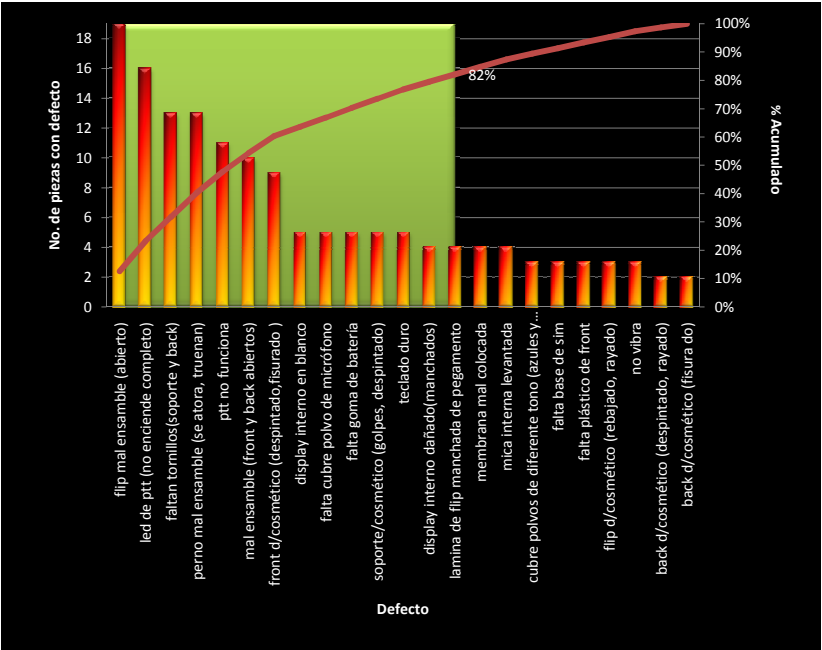
Gráfico:

Defecto	Cantidad	% Relativo	% Acumulado
flip mal ensamble (abierto)	19	13%	13%
led de ptt (no enciende completo)	16	11%	23%
faltan tornillos(suporte y back)	13	9%	32%
perno mal ensamble (se atora, truenan)	13	9%	40%
ptt no funciona	11	7%	48%
ensamble (front y back abies)	10	7%	54%
d/cosmético (despintado, fisura)	9	6%	60%
display interno en blanco	5	3%	64%
alta cubre polvo de micrófono	5	3%	67%
falta goma de batería	5	3%	70%
te/cosmético (golpes, despir)	5	3%	74%
teclado duro	5	3%	77%
play interno dañado(mancha)	4	3%	79%
a de flip manchada de pegamento	4	3%	82%
membrana mal colocada	4	3%	85%
mica interna levantada	4	3%	87%
ros de diferente tono (azules)	3	2%	89%
falta base de sim	3	2%	91%
falta plástico de front	3	2%	93%
d/cosmético (rebajado, rayado)	3	2%	95%
no vibra	3	2%	97%
d/cosmético (despintado, rayado)	2	1%	99%
back d/cosmético (fisura do)	2	1%	100%
Total	151	100%
