NOMBRE DEL PROCESO:	Reacondicionamiento de Equipo Nextel		FECHA DE ELABORACION:		06-may-13	
RESPONSABLE DEL PROCESO	Eunice Mendoza / Gerardo González		PERIODO	29-abr	A	03-may
OBJETIVO DEL REPORTE	INFORMACIÓN DE HALLAZGOS DE LA NO CONFORMIDAD DEL PRODUCTO					
METODO APLICADO	HISTOGRAMA / PARETO	CRITERIOS:	ESPECIFICACIONES, TABLA DE CRITERIOS COSMETICOS	TIPO DE INSPECCIÓN	Muestreo

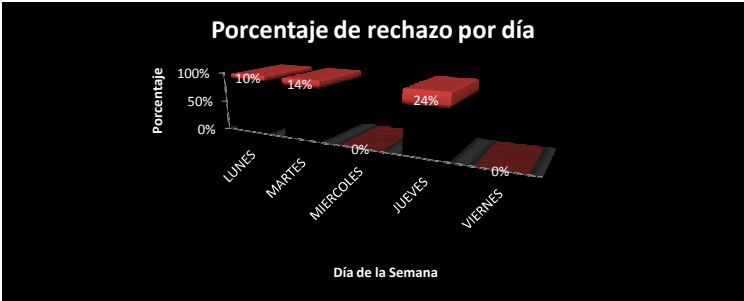
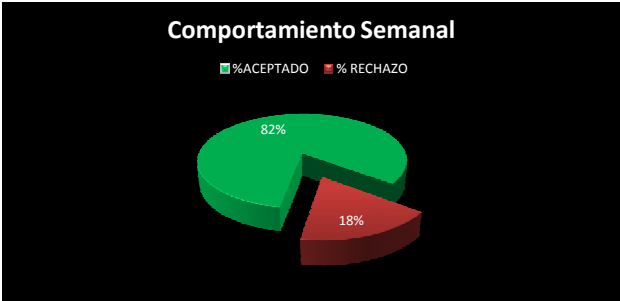
Gráfico:

DIA	LUNES	MARTES	MIERCOLES	JUEVES	VIERNES	TOTAL
P REVISADAS	164	243	0	305	0	712
P ACEPTADAS	147	209	0	231	0	587
P. RECHAZADAS	17	34	0	74	0	125
%ACEPTADO	90%	86%	0%	76%	0%	82%
% RECHAZO	10%	14%	0%	24%	0%	18%

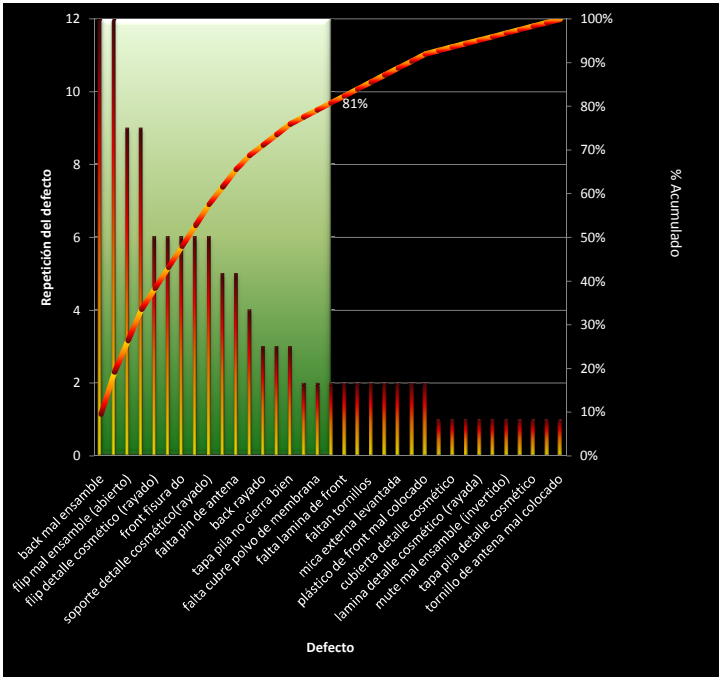
Gráfico:

Defecto	Cantidad	% Relativo	% Acumulado
back mal ensamble	12	10%	10%
tapón de conector no cierra	12	10%	19%
flp mal ensamble (abierto)	9	7%	26%
lamina mal ensamble(levantada)	9	7%	34%
flp detalle cosmético (rayado)	6	5%	38%
front detalle cosmético (mal rebajado)	6	5%	43%
front fisura do	6	5%	48%
plt duro	6	5%	53%
soporte detalle cosmético(rayado)	6	5%	58%
falta goma de batería	5	4%	62%
falta pin de antena	5	4%	66%
faltan tornillos	4	3%	69%
back rayado	3	2%	71%
membrana detalle cosmético(despejada)	3	2%	74%
tapa pila no cierra bien	3	2%	76%
back detalle cosmético(rayado)	2	2%	78%
falta cubre polvo de membrana	2	2%	79%
falta cubre polvo de mica interna	2	2%	81%
falta lamina de front	2	2%	82%
falta testigo	2	2%	84%
faltan tornillos	2	2%	86%
front rayado	2	2%	87%
mica externa levantada	2	2%	89%
perno mal ensamble (trama)	2	2%	90%
plástico de front mal colocado	2	2%	92%
back fisura do	1	1%	93%
cubierta detalle cosmético	1	1%	94%

cubre polvo externo mal colocado	1	1%	94%
lamina detalle cosmético (rayado)	1	1%	95%
mute detalle cosmético(descascarado)	1	1%	96%
mute mal ensamble (invertido)	1	1%	97%
perno mal ensamble (rechina)	1	1%	98%
tapa pila detalle cosmético	1	1%	98%
tapón de conector roto	1	1%	99%
tornillo de antena mal colocado	1	1%	100%
Total	125	100%
