NOMBRE DEL PROCESO:	Reacondicionamiento de Equipo Nextel		FECHA DE ELABORACION:		13-may-13	
RESPONSABLE DEL PROCESO	Eunice Mendoza / Gerardo González		PERIODO	06-may	A	10-may
OBJETIVO DEL REPORTE	INFORMACIÓN DE HALLAZGOS DE LA NO CONFORMIDAD DEL PRODUCTO					
METODO APLICADO	HISTOGRAMA / PARETO	CRITERIOS:	ESPECIFICACIONES, TABLA DE CRITERIOS COSMETICOS	TIPO DE INSPECCIÓN	Muestreo

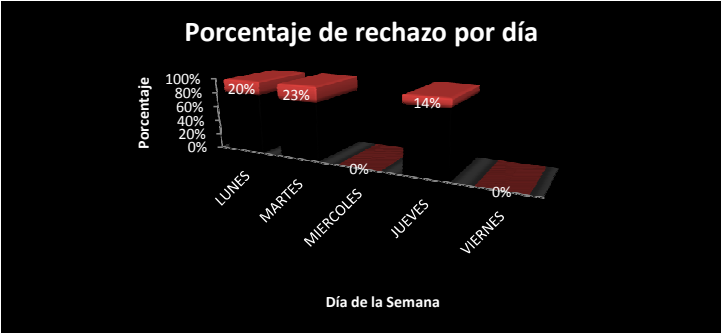
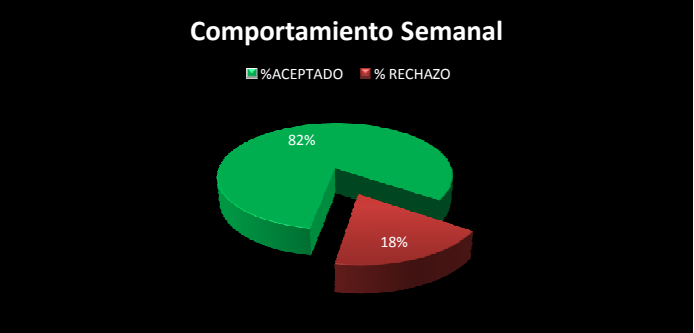
DIA	LUNES	MARTES	MIERCOLES	JUEVES	VIERNES	TOTAL
P REVISADAS	197	100	0	192	0	489
P ACEPTADAS	157	77	0	166	0	400
P .RECHAZADAS	40	23	0	26	0	89
%ACEPTADO	80%	77%	0%	86%	0%	82%
% RECHAZO	20%	23%	0%	14%	0%	18%

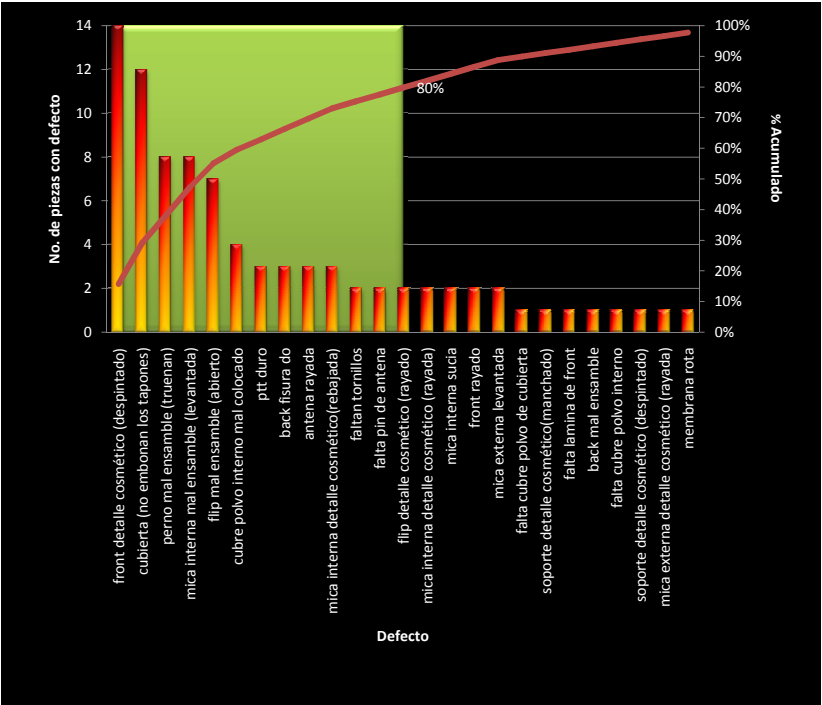
Defecto	Cantidad	% Relativo	% Acumulado
front detalle cosmético (despintado)	14	16%	16%
cubierta (no embonan los tapones)	12	13%	29%
perno mal ensamble (truenan)	8	9%	38%
interna mal ensamble (levantada)	8	9%	47%
flip mal ensamble (abierto)	7	8%	55%
capo polvo interno mal colocado	4	4%	60%
ptt duro	3	3%	63%
back fisura do	3	3%	66%
antena rayada	3	3%	70%
interna detalle cosmético(rebajada)	3	3%	73%
faltan tornillos	2	2%	75%
falta pin de antena	2	2%	78%
flip detalle cosmético (rayado)	2	2%	80%
interna detalle cosmético (rayado)	2	2%	82%
mica interna sucia	2	2%	84%
front rayado	2	2%	87%
mica externa levantada	2	2%	89%
falta cubre polvo de cubierta	1	1%	90%
parte detalle cosmético(manchado)	1	1%	91%
falta lamina de front	1	1%	92%
back mal ensamble	1	1%	93%
falta cubre polvo interno	1	1%	94%
te detalle cosmético (despintado)	1	1%	96%
externa detalle cosmético (rayado)	1	1%	97%
membrana rota	1	1%	98%
membrana levantada	1	1%	99%

falta testigo	1	1%	100%
Total	89	100%
