NOMBRE DEL PROCESO:	Reacondicionamiento de Equipo Nextel		FECHA DE ELABORACION:		01-Jul-13	
RESPONSABLE DEL PROCESO	Eunice Mendoza / Gerardo González		PERIODO	24-Jun	A	30-Jun
OBJETIVO DEL REPORTE	INFORMACIÓN DE HALLAZGOS DE LA NO CONFORMIDAD DEL PRODUCTO					
METODO APLICADO	HISTOGRAMA / PARETO	CRITERIOS:	ESPECIFICACIONES, TABLA DE CRITERIOS COSMETICOS	TIPO DE INSPECCIÓN	Muestreo

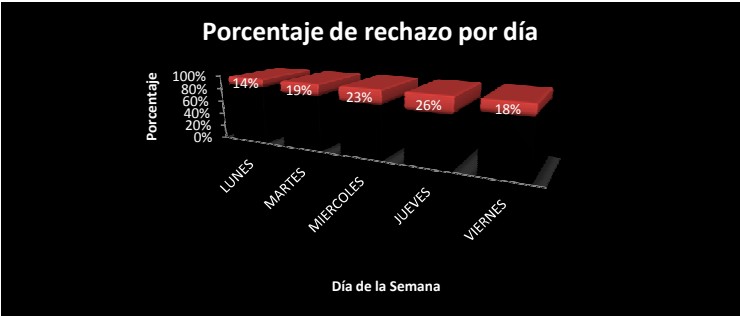
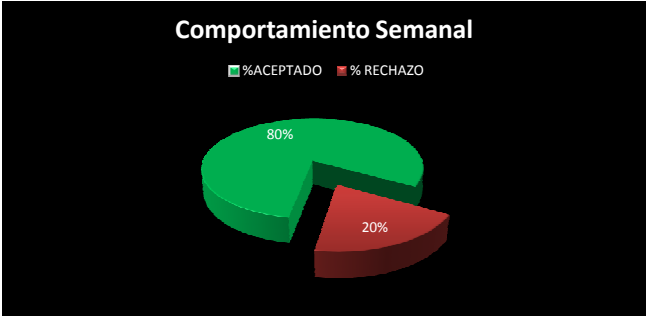
Gráfico:

DIA	LUNES	MARTES	MIÉRCOLES	JUEVES	VIERNES	TOTAL
P REVISADAS	269	295	331	156	215	1266
P ACEPTADAS	231	239	256	116	176	1018
P. RECHAZADAS	38	56	75	40	39	248
%ACEPTADO	86%	81%	77%	74%	82%	80%
% RECHAZO	14%	19%	23%	26%	18%	20%

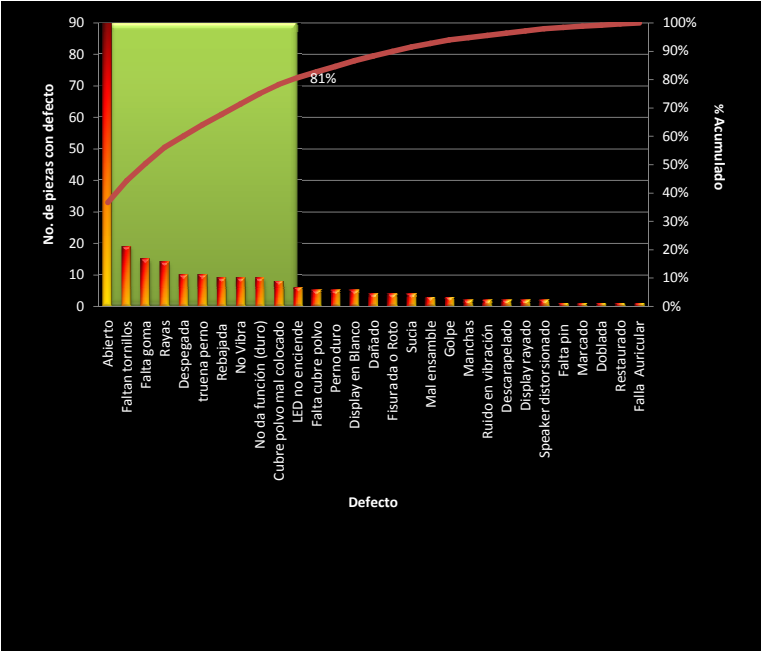
Gráfico:

Defecto	Cantidad	% Relativo	% Acumulado
Abierto	91	37%	37%
Faltan tornillos	19	8%	44%
Falta goma	15	6%	50%
Rayas	14	6%	56%
Despegada	10	4%	60%
truena perno	10	4%	64%
Rebajada	9	4%	68%
No Vibra	9	4%	71%
No da función (duro)	9	4%	75%
Cubre polvo mal colocado	8	3%	78%
LED no enciende	6	2%	81%
Falta cubre polvo	5	2%	83%
Perno duro	5	2%	85%
Display en Blanco	5	2%	87%
Dañado	4	2%	88%
Fisura de o Roto	4	2%	90%
Sucia	4	2%	92%
Mal ensamble	3	1%	93%
Golpe	3	1%	94%
Manchas	2	1%	95%
Ruido en vibración	2	1%	96%
Descarapelado	2	1%	96%
Display rayado	2	1%	97%
Speaker distorsionado	2	1%	98%
Falta pin	1	0%	98%
Marcado	1	0%	99%
Doblada	1	0%	99%
Restaurado	1	0%	100%
Falla Auricular	1	0%	100%
Total	248	100%
