Technical Service Pointer

Technical Service Pointer #: W11695259 Rev A
Action Required: Mandatory
Release Date: October 2023

Top Load Washers Noise and Vibration

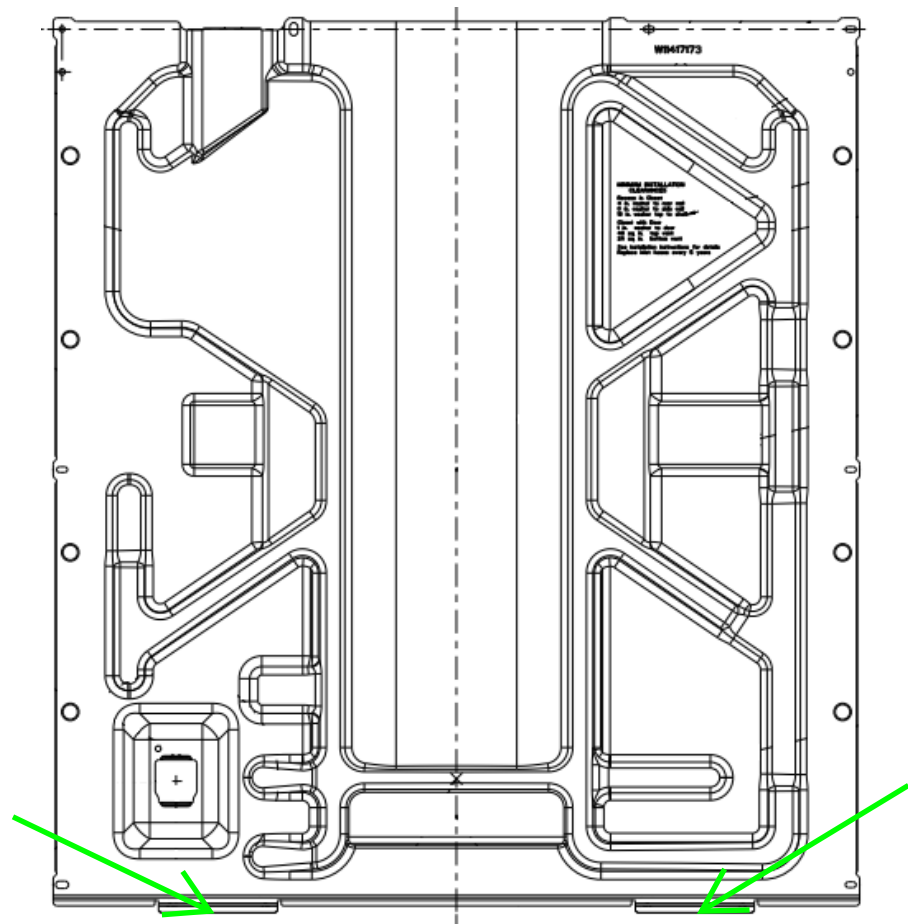
In certain circumstances, the rear panel bottom assembly tabs may not be bent to the proper location, allowing a gap between the tabs and the panel.

</div>
	<p style="text-align: center;">Electrical Shock Hazard</p> <p>Disconnect power before servicing.</p> <p>Replace all parts and panels before operating.</p> <p>Failure to do so can result in death or electrical shock.</p> <ol style="list-style-type: none"> 1. Remove the rear panel. 2. Using 3" wide pliers, bend tabs inwards towards the panel to close the gap and minimize panel movement when assembled. <ul style="list-style-type: none"> • The wider the jaws of the pliers, the fewer points to clamp and bend are required for uniform flange form. • Needle nose pliers are not recommended. • Overbending may result in difficulty reassembling the unit. <div style="display: flex; justify-content: space-around;">

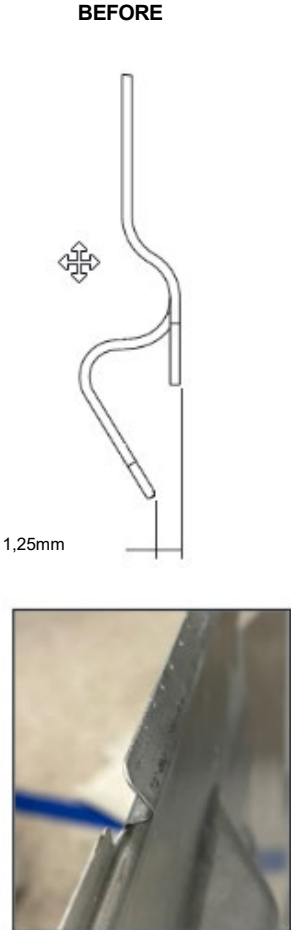
<div style="display: flex; justify-content: space-around; align-items: flex-start;"> <div style="text-align: center;"> <p>BEFORE</p>

<p>1.25mm</p> </div> <div style="text-align: center;"> <p>IDEAL STATE</p>

<p>1mm +1mm -0mm</p> </div> </div> <p>NOTE: If bending panel does not achieve desired results or proper tools are unavailable, replace the rear panel - see parts list for part number.</p>
--	---

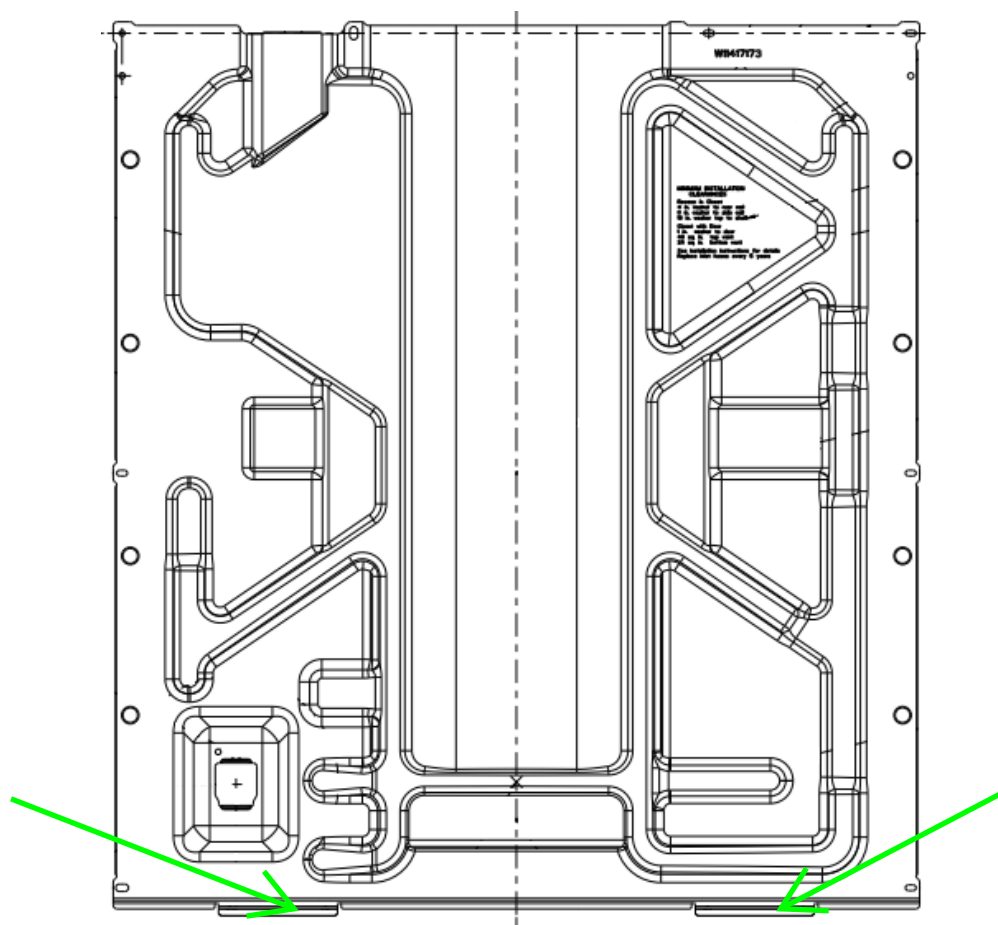
Dans certaines circonstances, les languettes de l'assemblage du fond du panneau arrière peuvent ne pas être pliées au bon endroit, ce qui laisse un espace entre les languettes et le panneau.

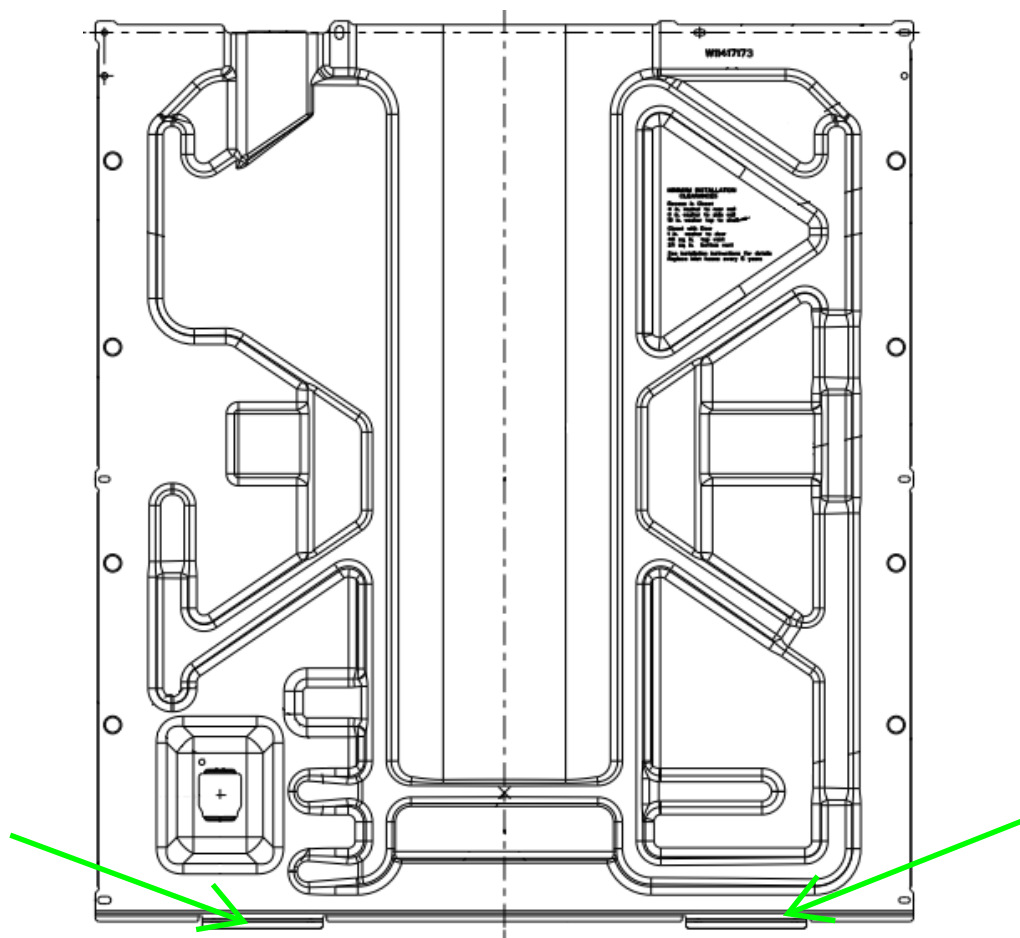
En determinadas circunstancias, es posible que las lengüetas de montaje de la parte inferior del panel trasero no estén dobladas en la posición correcta, lo que permite que quede un espacio entre las lengüetas y el panel.

1. Retire el panel trasero.
2. Con unos alicates de 3" de ancho, doble las lengüetas hacia dentro, hacia el panel, para cerrar el hueco y minimizar el movimiento del panel al montarlo.
 - Cuanto más anchas sean las mordazas de los alicates, serán necesarios menos puntos que sujetar y doblar para conseguir una forma uniforme de la brida.
 - No se recomienda el uso de alicates de punta de aguja.
 - Si se dobla demasiado, puede resultar difícil volver a montar la unidad.

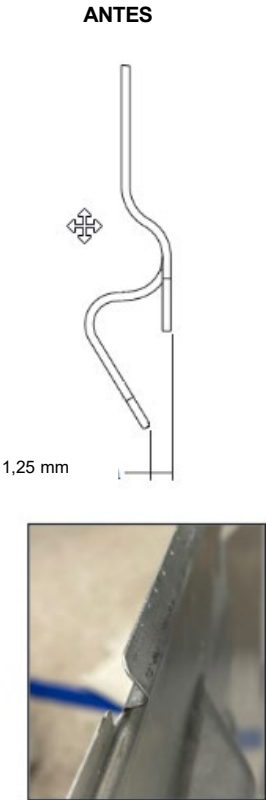
<div style="display: flex; justify-content: space-around; align-items: flex-start;"> <div style="text-align: center;"> <p>ANTES</p>

<p>1,25 mm</p> </div> <div style="text-align: center;"> <p>ESTADO IDÓNEO</p>

<p>1mm $+1\text{mm}$ -0mm</p> </div> </div> <p>NOTA: Si al doblar el panel no se obtienen los resultados deseados o no se dispone de las herramientas adecuadas, sustituya el panel trasero; consulte la lista de piezas para obtener el número de pieza.</p>
--	--
