INFORME TÉCNICO

ST-100-451-04-10-2024

CLIENTE : Agroindustrial El Corazón
ATENCIÓN :
DE : Jaime Altamirano
Asunto : Inspección y Evaluación de Minicargador

Referencia:	ST-100-451-04-10-2024	Equipo:	Minicargador
Cliente:	Agroindustrial El Corazón	Marca:	Bobcat
Dirección:	El Corazón	Modelo:	S 220
Teléfono:		Serie:	A5GK35240
Fecha Visita:	04/10/2024	Modelo Motor:	Kubota
Fecha de Entrega:	N/A	Serie Motor:	N/A
Técnico Responsable:	Jaime Altamirano	Horómetro:	2457 horas

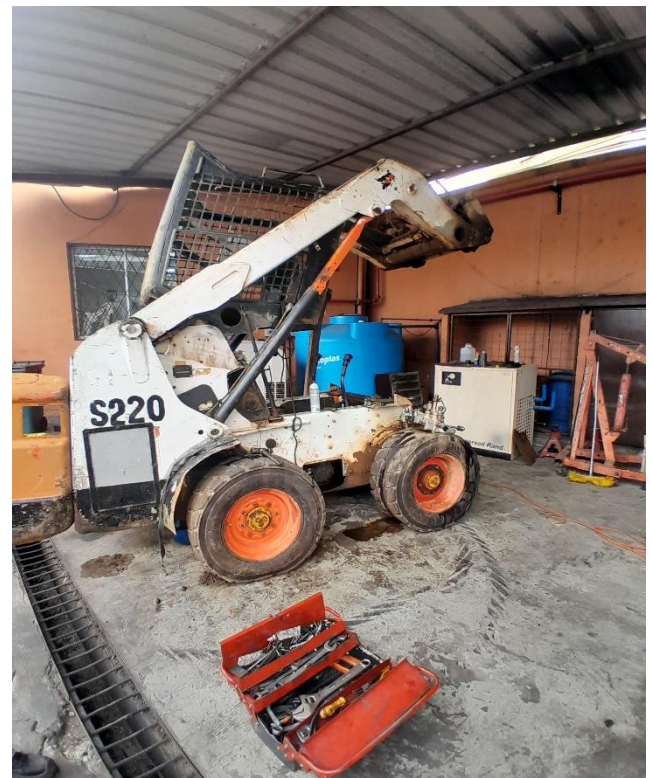
UBICACIÓN Y ESTADO DEL EQUIPO

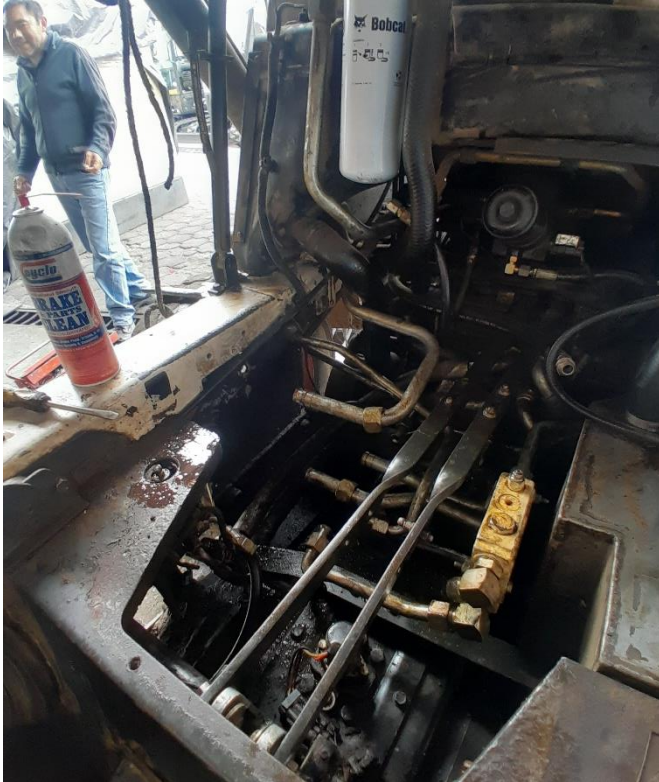
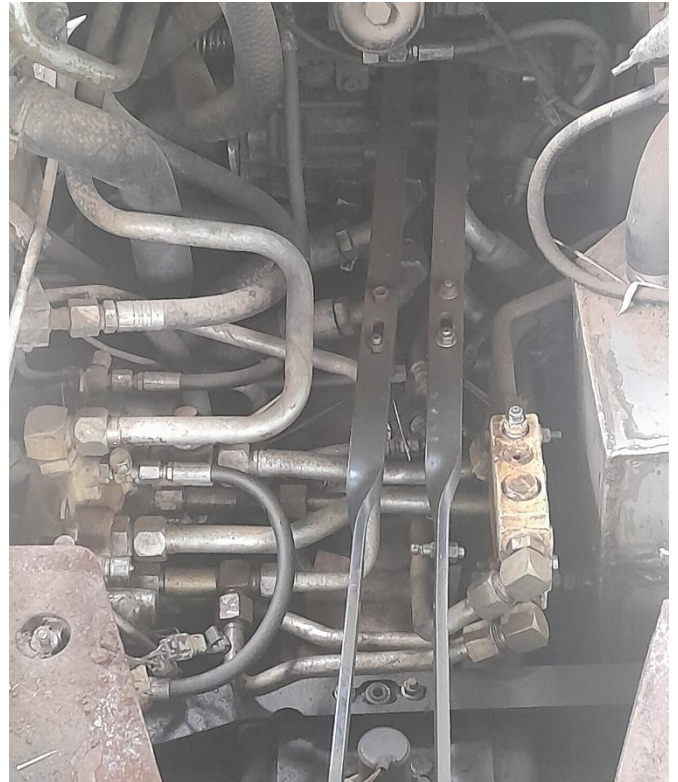
DESMONTAJE DE BANCO DE VALVULAS

- Se desmonta banco de válvulas para destrabar el Spool e identificar el problema.
- Elaboración de informe.

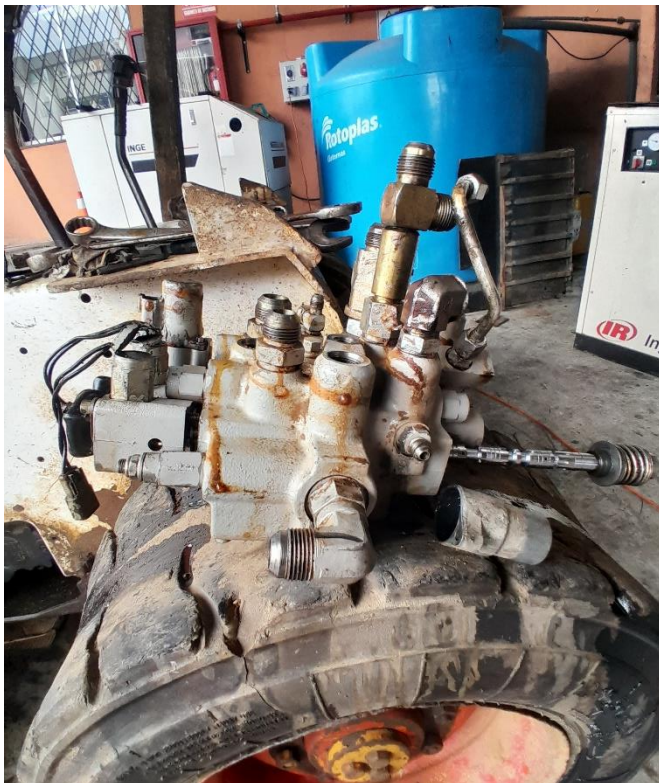
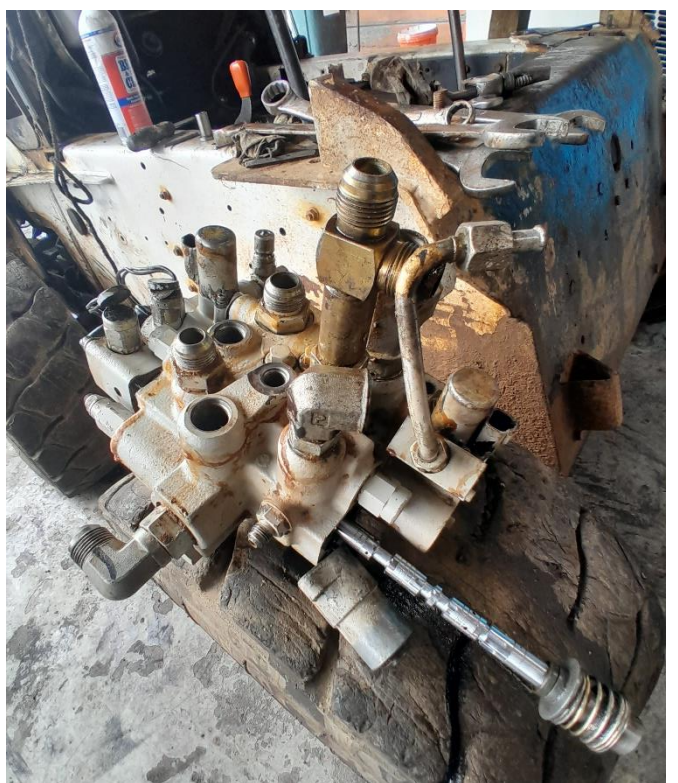
BANCO DE VALVULAS HIDRAULICO DESMONTADO

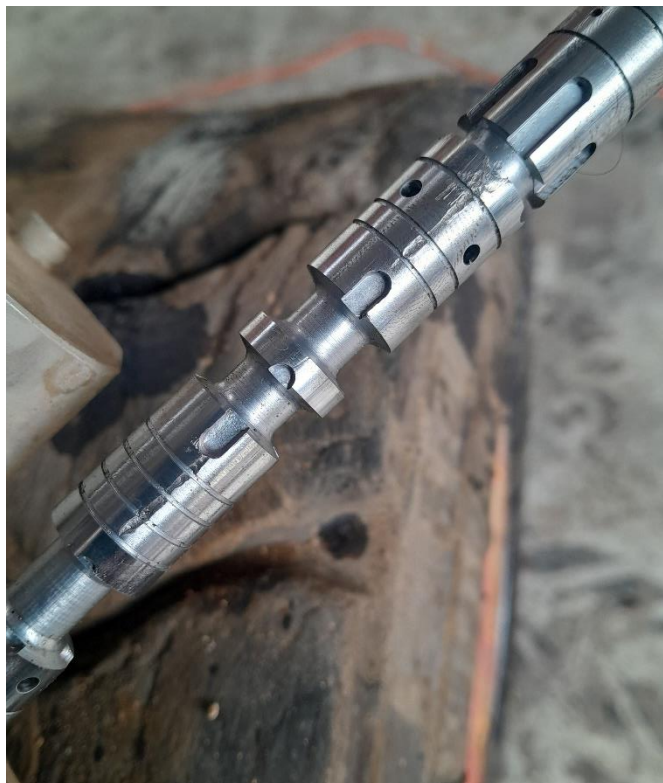
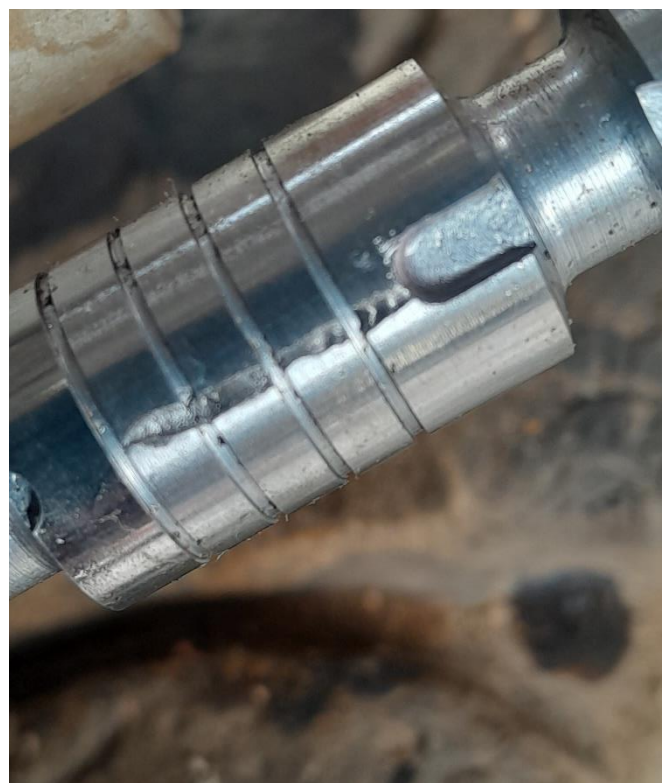
- Sistema de seguridad BICS suspendido, no tiene bloqueos de seguridad en brazos y cucharón.
- Casi todas las mangueras del sistema hidráulico están en mal estado.
- TPL de activación de tablero izquierdo en mal estado.
- Spool de control de levante y descenso de brazos trabado en banco de válvulas.
- Banco de válvulas y Spool en mal estado, hay rayaduras profundas por desprendimiento interno de pedazos de metal. Esto impide que los brazos puedan descender y ocasiona que el pedal de control también se trabe. Se debe reemplazar el banco de válvulas.
- Se pudo observar además que al levantar los brazos el sistema hidráulico no tiene mucha fuerza, esto es por desgaste o daños en bomba hidráulica.
- Una vez encendido el motor se observa presencia de bastante humo azul a la salida del tubo de escape, esto se debe al paso de aceite al interior de las cámaras de combustión.

SPOOL DE ACCIONAMIENTO DE BRAZOS DAÑADO

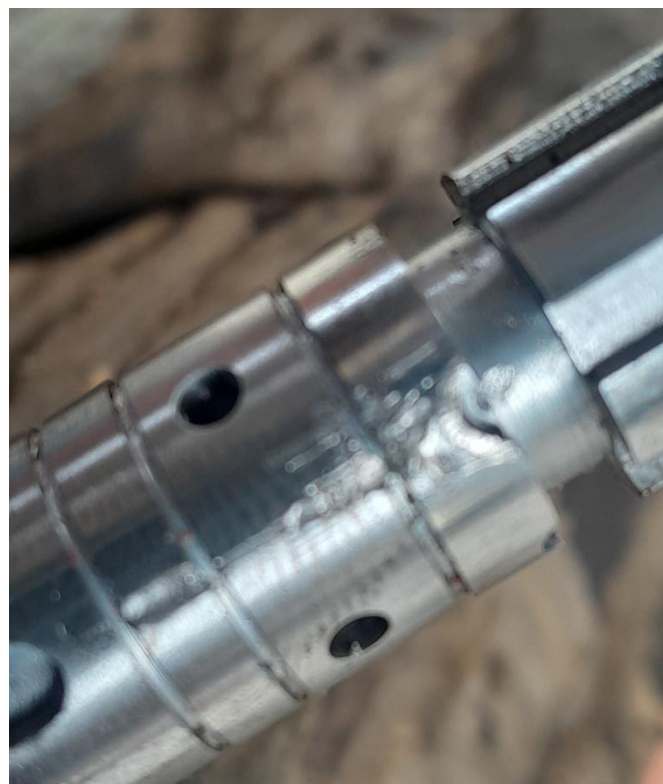
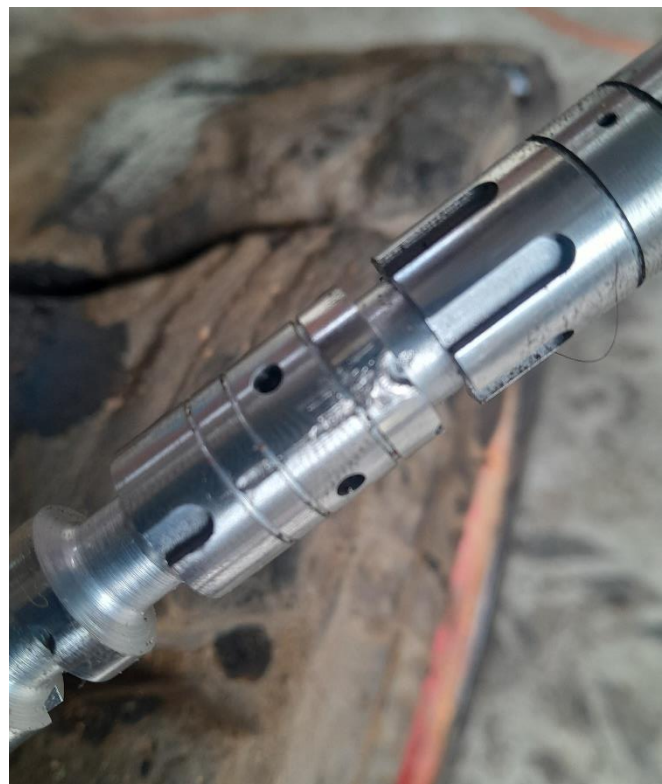
SPOOL DE ACCIONAMIENTO DE BRAZOS DAÑADO
