Dokumentation

Sitzende Frau

Objekt : Skulptur aus Mägenwiler Muschelkalk
auf dem evangelischen Friedhof Oberuzwil

Dokumentationsnummer: 1001201007

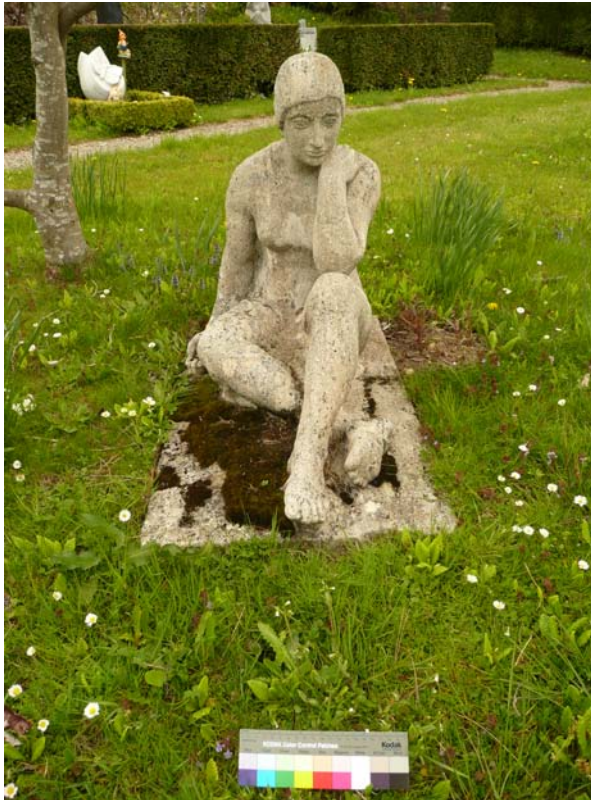
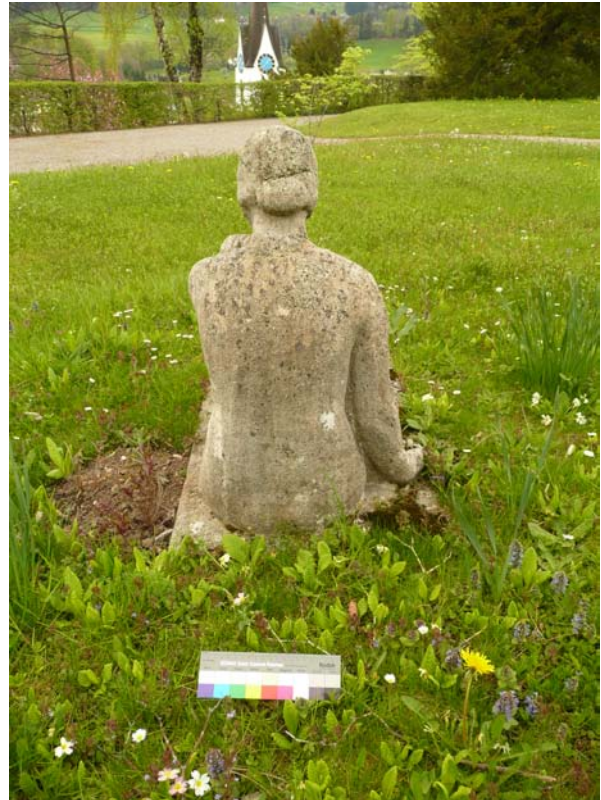
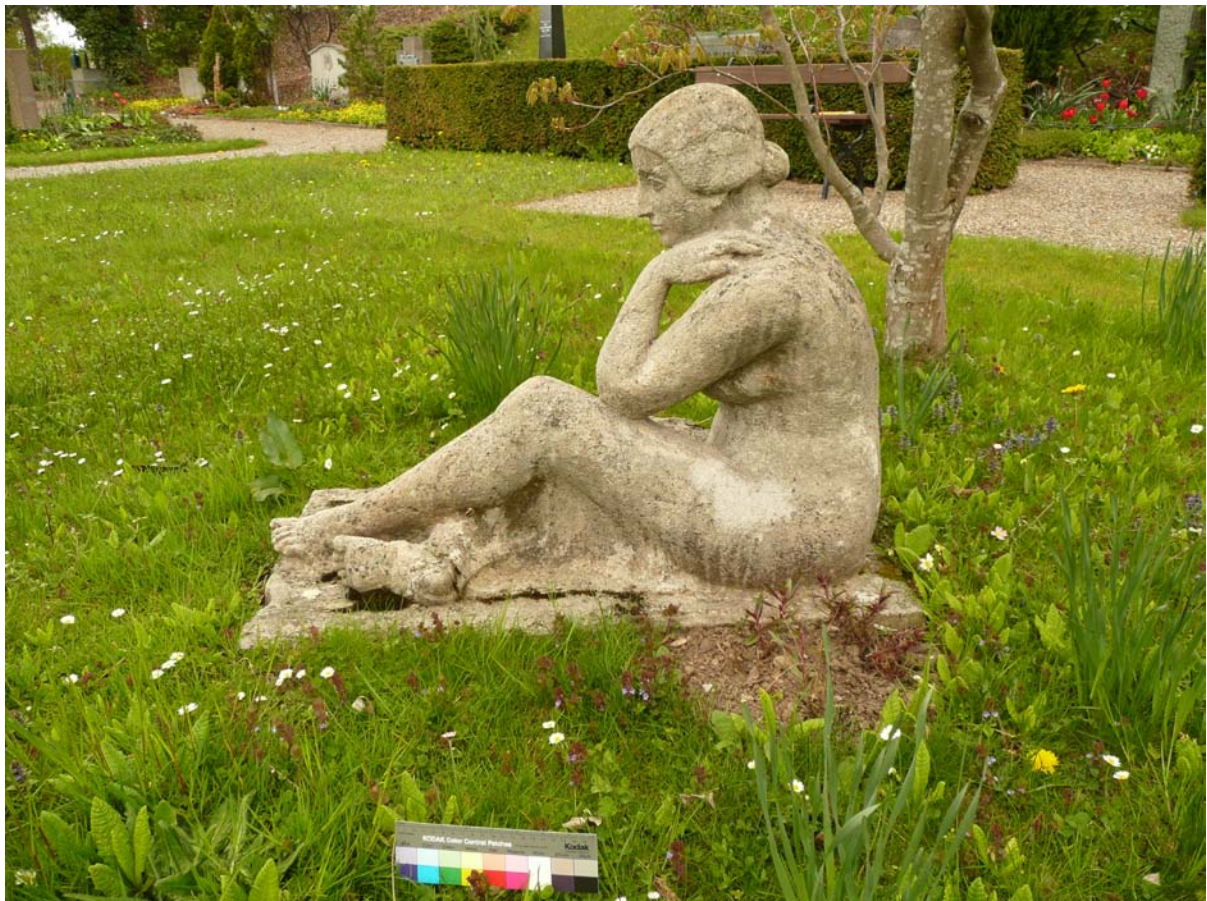
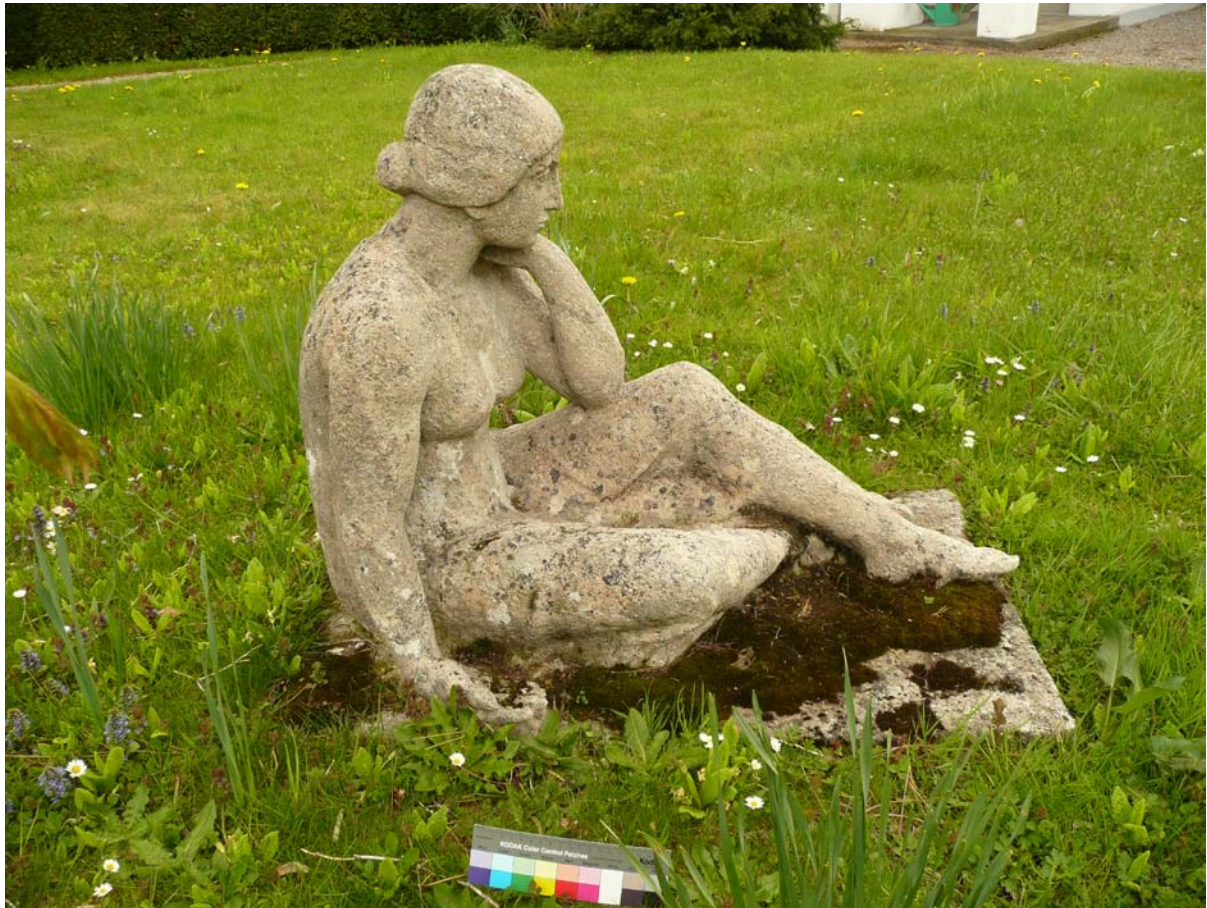
6.1 Istzustand

Der optische Befund vom 1. 5. 2008 gemäss dem Restaurierungskonzept konnte bestätigt werden. Einzig ein Riss an der Sockelplatte erwies sich als eine Abplatzung.
