Dokumentation Brunnen Dorfplatz

Objekt : Brunnen aus Kunststein
auf dem Dorfplatz, 9242 Oberuzwil

Dokumentationsnummer: 0105200704

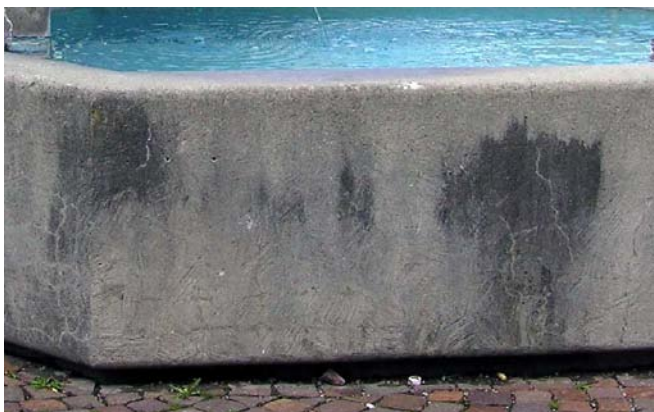
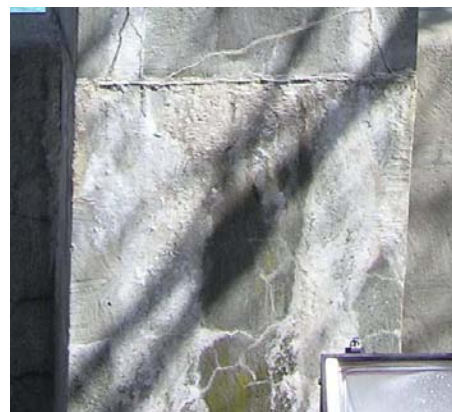
2.1.2.2. Verkrustungen

Gut erkennbar sind grossflächige partielle Verkrustungen mit eingelagerten Verschmutzungen. Bei den Verkrustungen handelt es sich um die dunkel erscheinenden Oberflächen. Zudem sind am und um den Brunnenstock, der Plastik, sowie an einer Stelle des Brunnenbeckens zum Teil massive Kalkversinterungen feststellbar.

3.7 Krustenreduktion

Die Kruste wurde mechanisch mittels Feinstrahlgerät Sandmaster® wo es möglich war entfernt, ansonsten reduziert. Als Strahlgut wurde nach anlegen verschiedener Musterflächen ein Biloxit mit der Körnung 220 der Firma Wülsag AG ausgewählt. Verarbeitet wurde es mit max. 6 bar und mit der Strahlmittelregeleinstellung 2,5 - 5.

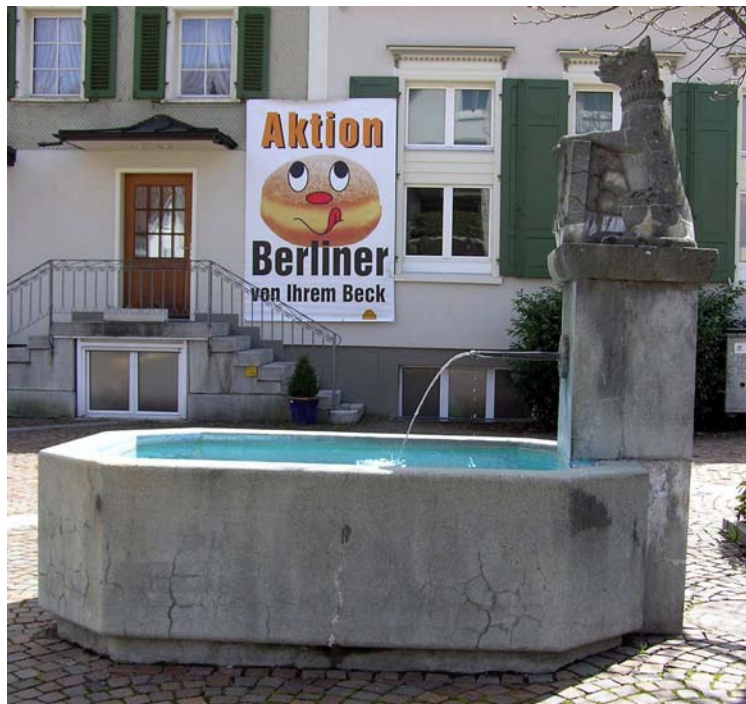
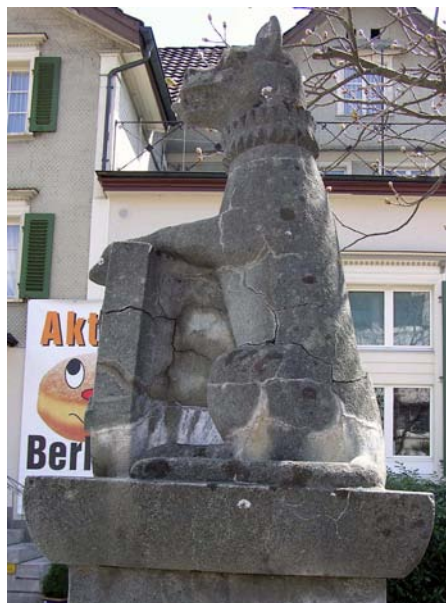
2.1.2.3. Risse

Der gesamte Brunnen ist von verschiedenen Rissen durchzogen. Das Brunnenbecken weist Haarrisse und bis zu ca. 2 mm breite Risse auf. Verschiedene Risse sind auch bereits feucht. Der Brunnenstock ist auch von mehreren Rissen durchzogen. In der Achse rechtwinklig zur Brunnenhauptachse weist er zudem einen durchgehenden Riss auf, der teilweise bis zu 3 mm breit ist. Die Plastik ist von Rissen völlig durchzogen, von kleinsten Haarrissen bis zu 10 mm breiten. Insbesondere ist ein durchgehender Riss im unteren Drittel der Plastik feststellbar. Der obere Teil der Plastik lässt sich, mit der entsprechenden Kraft, entgegen dem unteren Teil bewegen.

3.6 Rissverpressungen

Die Rissverpressung erfolgte mit aufgeklebten Packern und mit dem Viscacid® Epoxi-Injektionsharz 100. Es wurden nur Risse verpresst, die deutlich mehr als 0,1 mm breit sind, da aufgrund der noch hervorragenden Alkalität bei kleineren Rissen kein progressives Schädigungspotenzial absehbar ist. Die Risse wurden oberflächlich mit dem BI-System® Mörtel verschlossen. Zur farblichen Anpassung an den Kunststein mussten die Mörtel zum Teil nachretuschiert werden. Verwendet wurde die KEIM Restauro®-Lasur, verdünnt gemäss Angaben des Herstellers mit KEIM Restauro®-Fixativ und Pigmente.
