钢轨探伤漏检螺孔裂纹的原因分析和应对措施

(1. 沈阳铁路局 工务处, 沈阳 110001; 2. 沈阳工务机械段, 沈阳 110025)

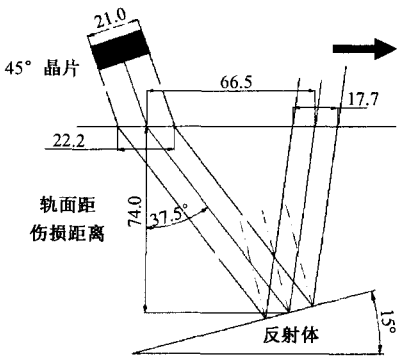
图 4 45°晶片反射图(单位:mm)

1) 前轮探头情况分析:前轮探头 45°晶片声束入射方向与裂纹方向相对,与 18°的裂纹形成 52.5°的入射角,与 15°的裂纹形成 55.5°的入射角,伤损还有 7°的横向倾斜,反射的声束既不在钢轨纵轴上也不在横轴上,而是偏向轨腰壁。

2) 后轮探头情况分析:后轮探头 45°晶片声束入射方向与裂纹发展方向相同,与 18°的裂纹形成 19.5°的入射角。在不考虑裂纹横向倾斜 7°的情况下,反射声束偏离入射点 59.5 mm,已不在晶片的接收范围之内。而实际情况是反射声束未在钢轨纵向轴上,而是偏向轨腰壁。

3) 由于伤损处是钢/空气界面,超声波全反射,因此在超声波入射到伤损界面时,检测系统是得不到界面回波的。

由于以上原因,两个 45°晶片未能正常检测到伤损。图 4 仅以入射条件较好的后轮探头 45°来反应超声波声束反射的偏离情况(未考虑横向倾斜 7°)。

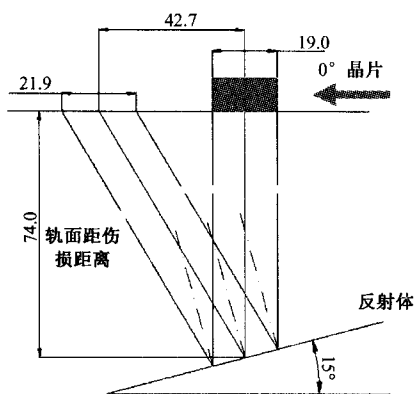
图 5 0°晶片反射图(单位:mm)

1) 探头中 0°晶片检测。两个 0°晶片对于螺栓孔顶部的反应完整而清晰,同时在伤损的投影处伴有底波消失,可以说明检测系统在此时的工作状态是正常的。

2) 漏检原因分析。① 0°晶片的情况与 45°晶片的情况相似,声束偏离,致使晶片不能接收到裂纹的回波。图 5 是未考虑横向倾斜情况下 0°的声束反射偏离情况。② 按照 0°穿透式探伤的原理来讲,45°与 0°在伤损处未能提供信息的情况下,对于此伤损,0°会出现底波消失报警,但此处伤损的下面还存在着一处 50

mm 的伤损。探伤车操作员按照图谱会判断为底波消失是由于 50 mm 伤损引起的,而漏掉 50 mm 伤损上面的 45 mm 伤损。
