平成13年12月25日判決言渡

平成8年(ネ)第294号損害賠償請求控訴事件(原審・仙台地方裁判所平成6年(ワ)第733号平成8年5月30日判決言渡)

- 1 昭和61年8月4日から翌5日にかけて宮城県石巻市付近に台風10号が接近して多量の降雨をもたらし、同月5日午前10時ころ、宮城県牡鹿郡女川町甲地内の県道女川牡鹿線(本件道路)沿いの南側(海側)斜面(本件崩壊現場)に盛土された大量の土砂が崩壊し、斜面下方にある控訴人ら居宅に向かってゆっくりと移動し、控訴人らの居宅を倒壊させた(本件災害)。
本件は、控訴人らが本件道路の管理者である被控訴人に対し、本件災害の発生は本件道路の設置又は管理の瑕疵によるものであると主張して、国家賠償法2条1項に基づき、控訴人らが本件災害によって被った損害の賠償を求めた事案である。原審は本件道路の設置・管理に瑕疵はなかったとし、控訴人らの請求を棄却すべきものとしたため、控訴人らが原審の判断を不服として控訴した。なお、控訴人らのほか第1審原告2名の請求も棄却されたが、同原告らは控訴せず、原審で確定している。

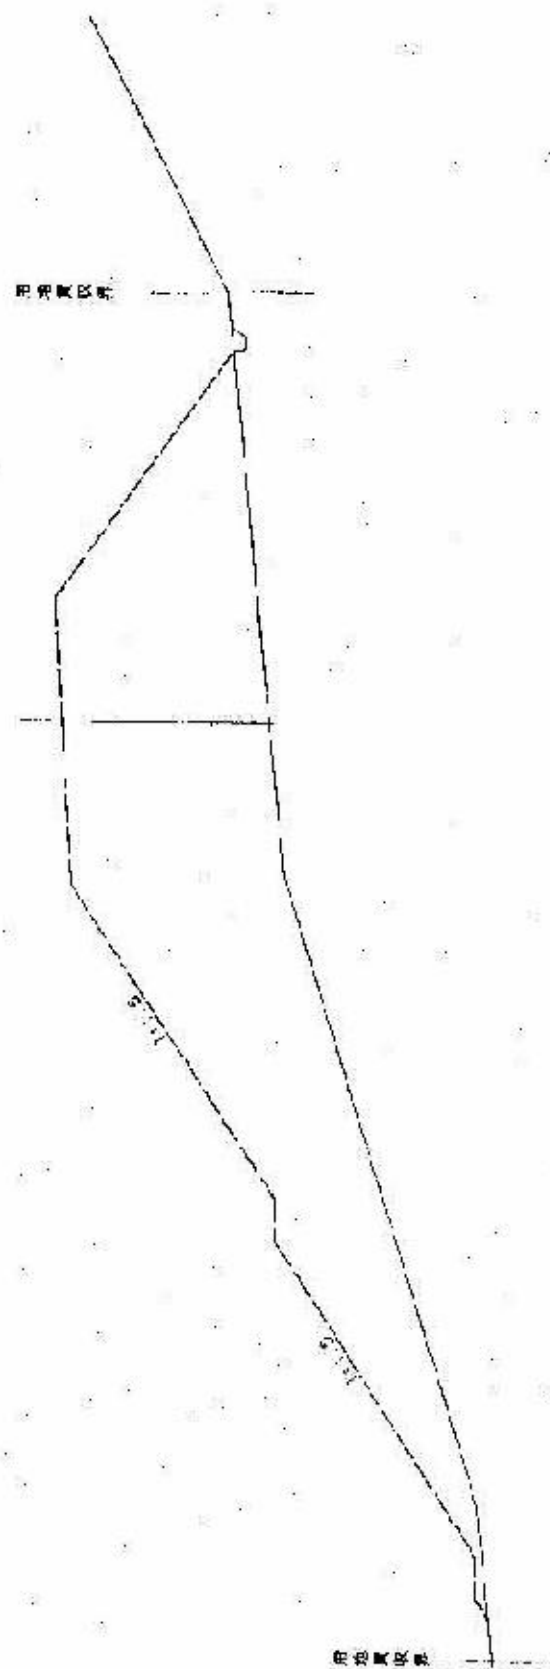
図面 1

「当初に予定された買収部分等は、本判決添付の別紙図面1「当初予定の標準的な断面図」（乙31の1）に記載のとおりであり、実際に行われた買収部分等は、本判決添付の別紙図面2「施工された標準的な断面図」（乙31の2）に記載のとおりである。」

か、本件盛土の西側部分にも貝殻や海藻類を投棄したことなどの事実が認め
られる。なお、被控訴人は、改良工事において、本件崩壊現場の斜面を本件
道路の法尻部分まで買収する計画を立てたものの、海側道路端から２メート
ル幅の斜面を買収するにとどめ、これにより本件道路の法面部分を形成した
ことは前記のとおりであるが、これは、本件道路の海側法尻に接続して本件
盛土が造成されるのを前提としていたことは別紙図面２（乙３１の２）から
明らかである。
