Assunto: Processo 1761/2018 - TCE.

A empresa **MABLUMA – Administradora de Bens e Participações**, cumpriu todas as exigências da vistoria do Corpo de Bombeiros, previstas no relatório de setembro de 2018, pertinentes ao prédio denominado Bloco I, local em que funciona a Escola Cândido Mariano, conforme AVCB nº 008301 de 17/12/2018 válido até 17/12/2020.

RELATÓRIO FOTOGRÁFICO

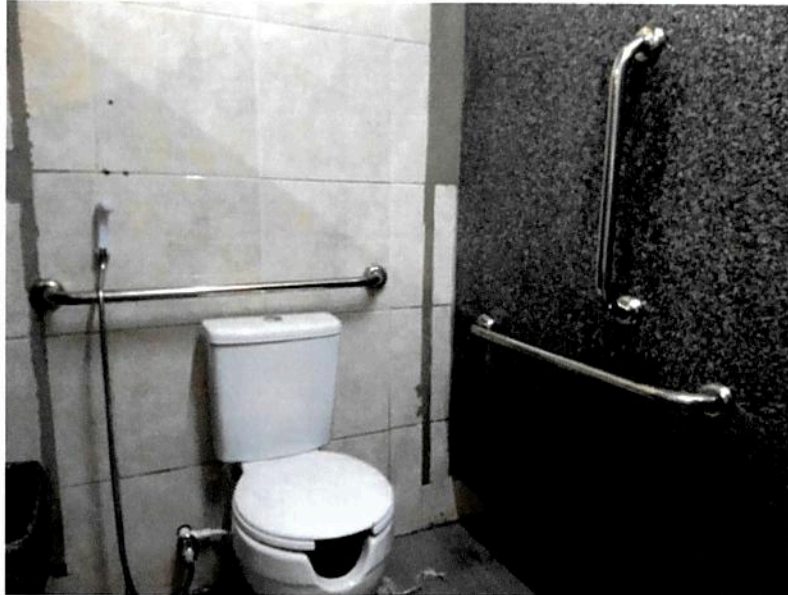
REFORMA DOS BANHEIROS E ADEQUAÇÃO PARA
PORTADORES DE NECESSIDADE ESPECIAIS

Cabe-nos esclarecer, que todos os banheiros do prédio citado, foram reformados no início de 2019, inclusive adaptados para atender a questão de acessibilidade, seguindo a norma vigente.

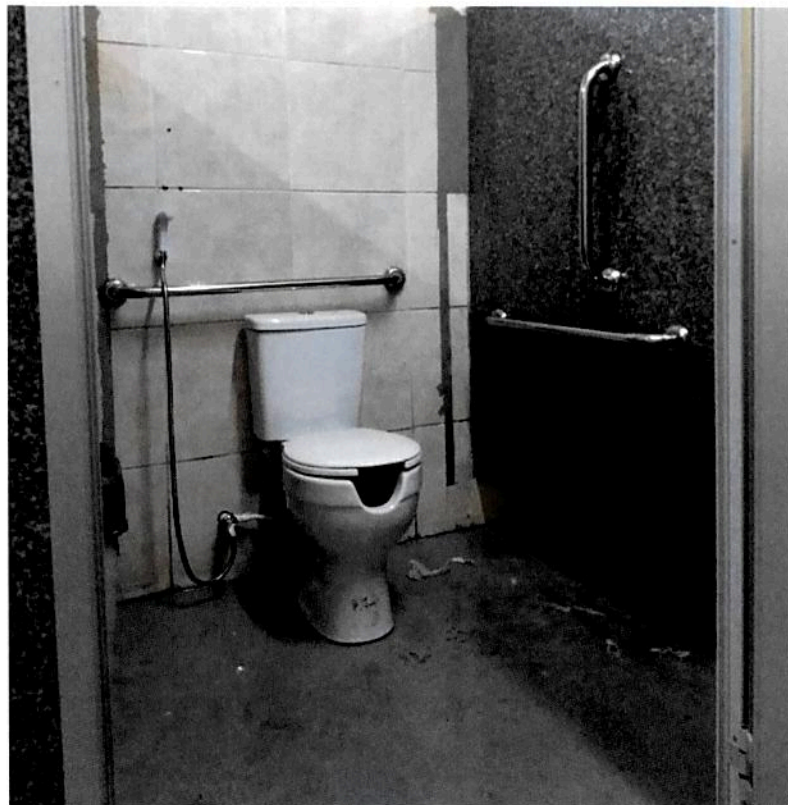
REFORMA DOS BANHEIROS E ADEQUAÇÃO PARA
PORTADORES DE NECESSIDADE ESPECIAIS

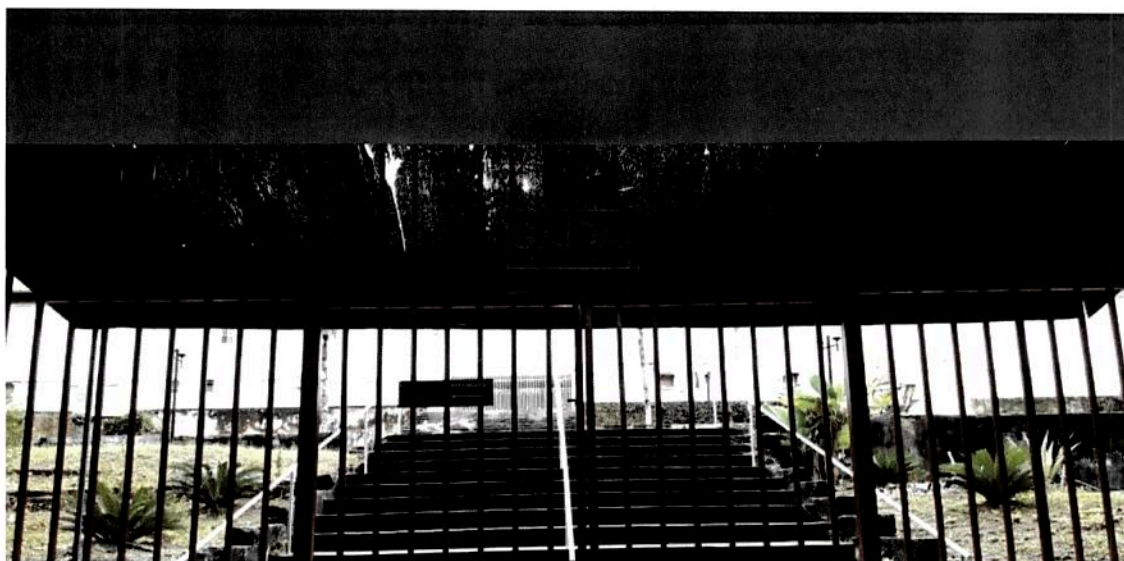
SAÍDAS DE EMERGÊNCIA SINALIZADAS

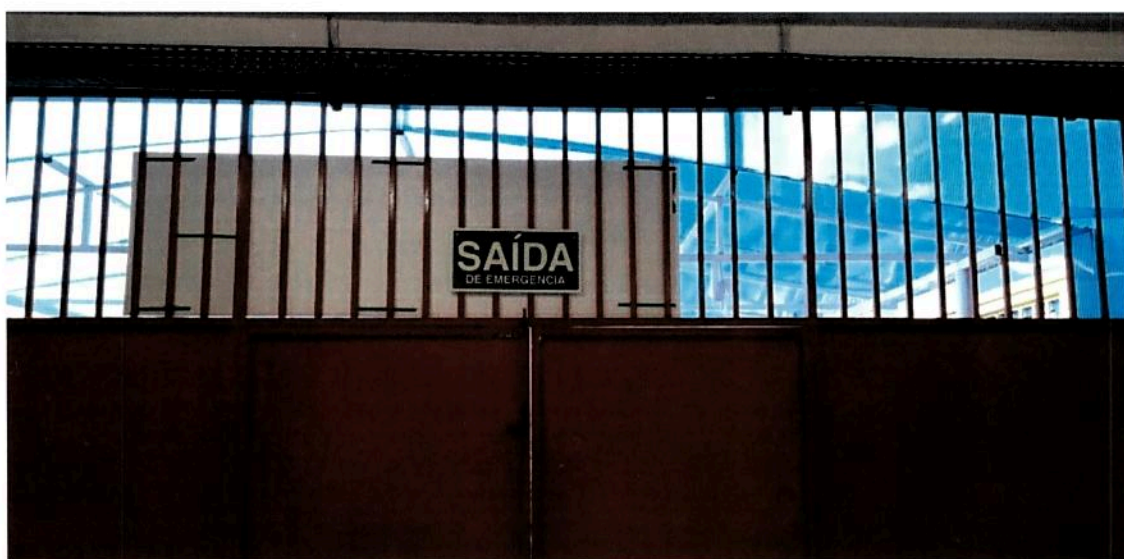
SAÍDAS DE EMERGÊNCIA SINALIZADAS

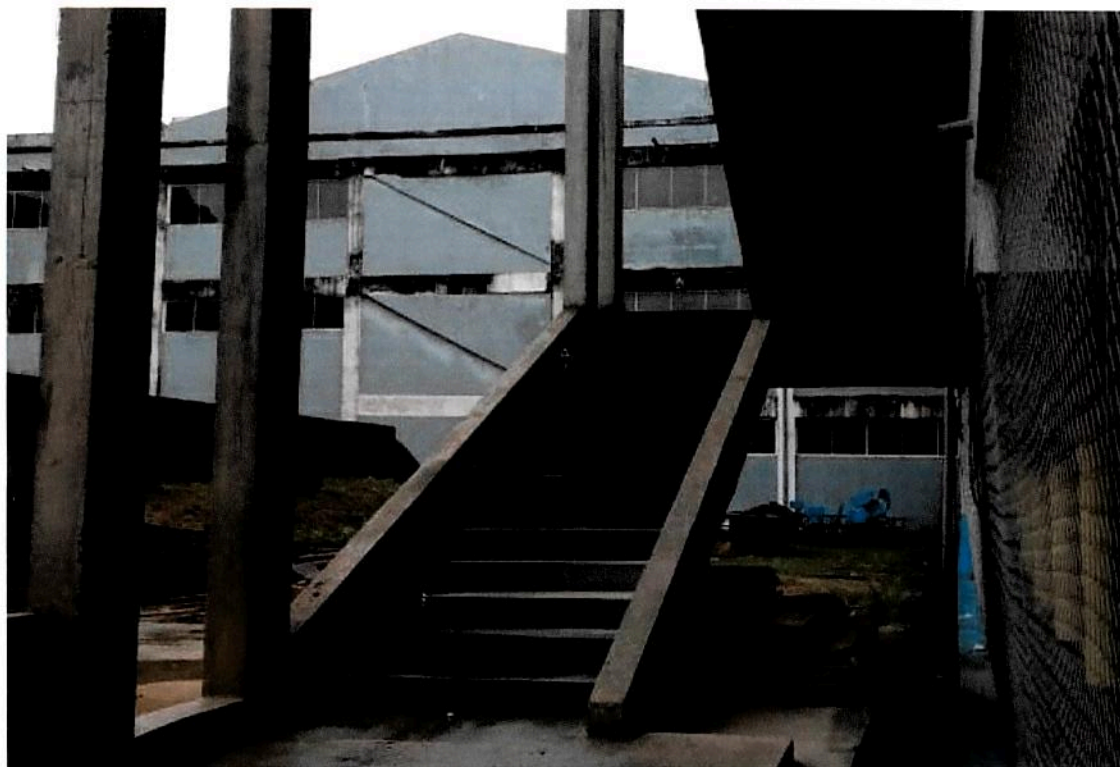
ESCADA DE EMERGÊNCIA SENDO FINALIZADA

Em complemento à informação acima, e atendendo a orientação constante no AVCB Nº 008301, iniciamos a instalação das escadas de emergência, porém o alto índice pluviométrico do ano corrente e os cuidados obrigatórios na execução, pelo fato de trabalharmos fora do horário letivo, atrasaram a conclusão da referida orientação.

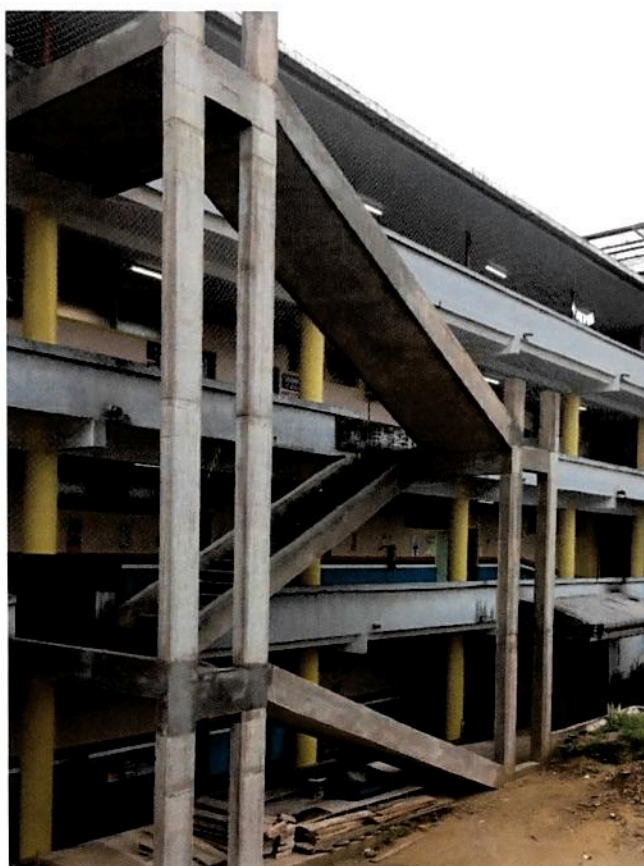
ESCADA DE EMERGÊNCIA SENDO FINALIZADA

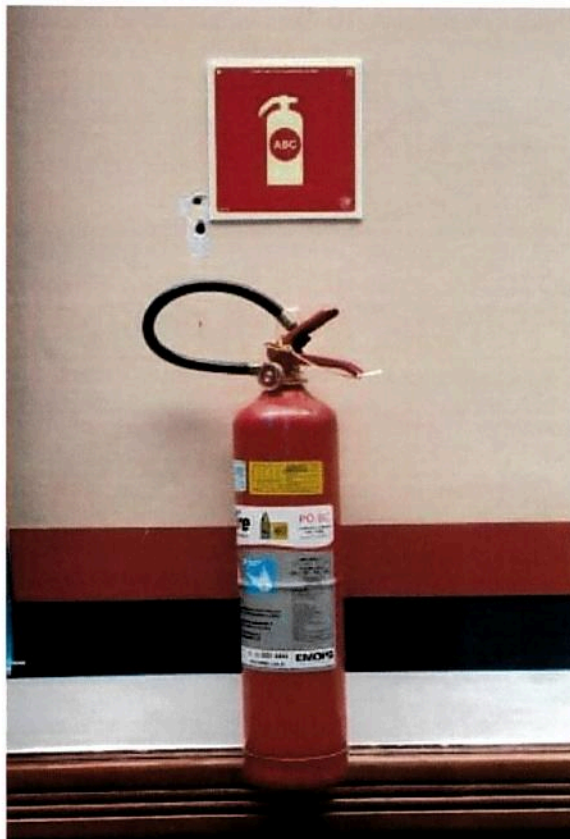
EXTINTORES TIPO ABC

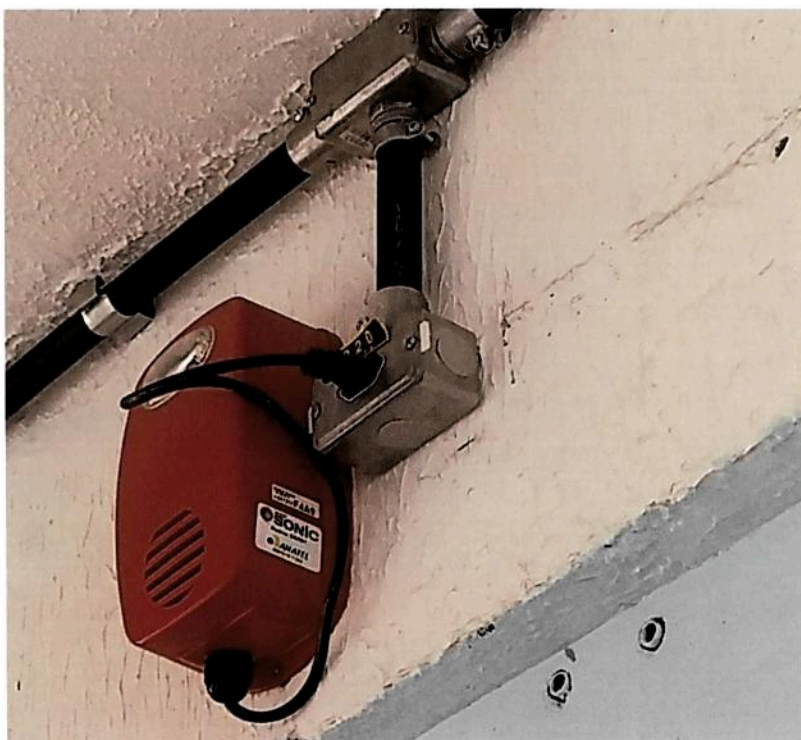
ALARME DE EMERGÊNCIA

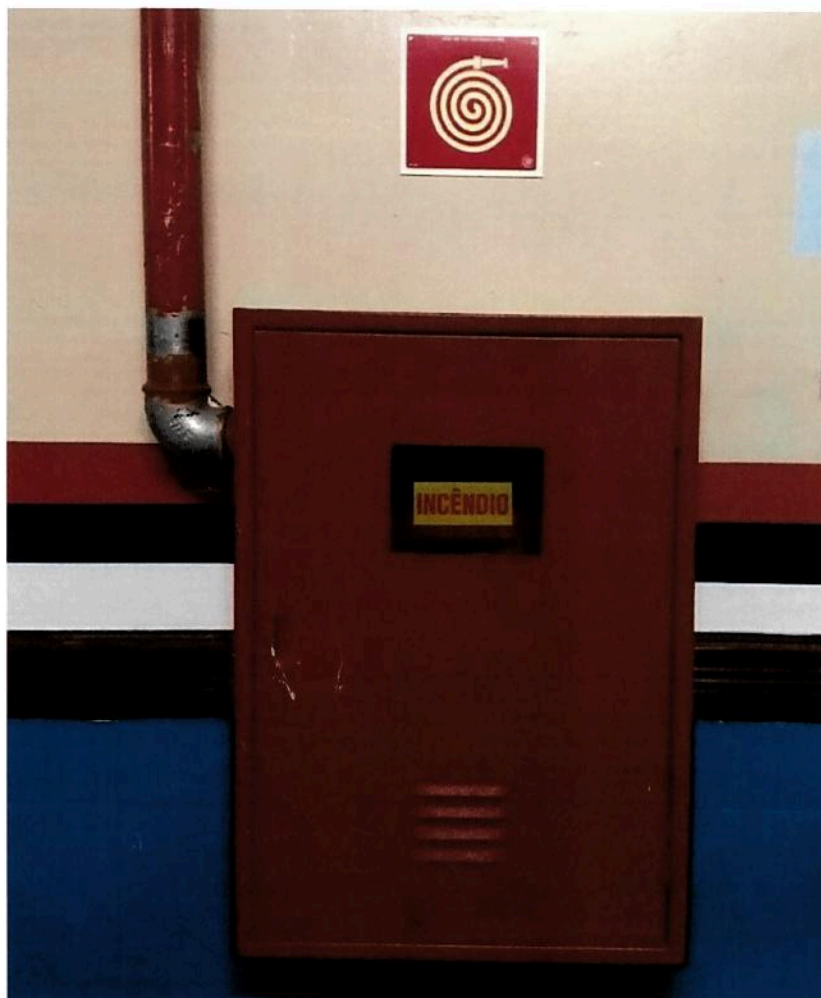
SISTEMA DE HIDRANTES

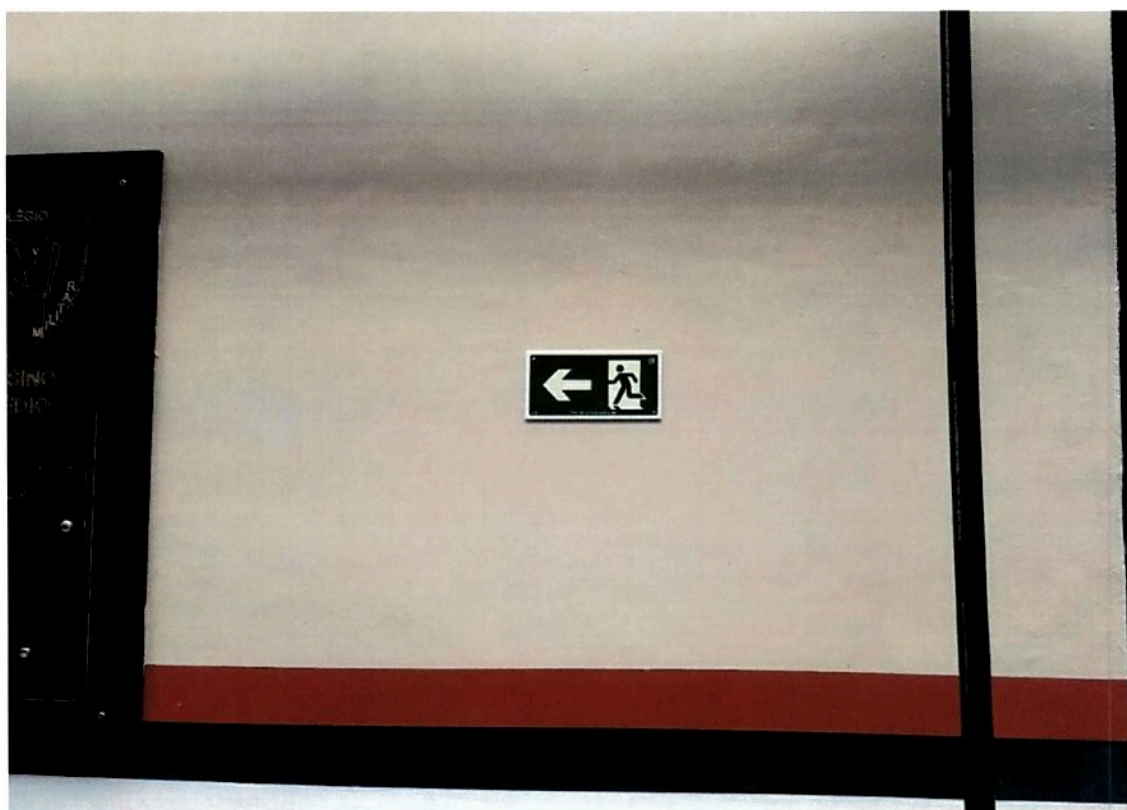
SINALIZAÇÃO COM PLACAS – ROTAS DE FUGA
