Fassaden/Dachsan.-Waldschmidtstr.98+100 - Waldschmidtstr. 98, 94036 Passau

Baustellenbegehung, 16.06.2020

Datum: 16.06.2020, 15:00 Uhr **Bauleiter:** Leonhard Maier **Wetter:** 20 grad, bewölkt

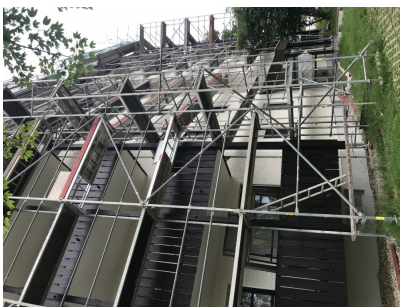
Eingangsseite W100: Balkone und Fassade fertig, Restarbeiten am Dach

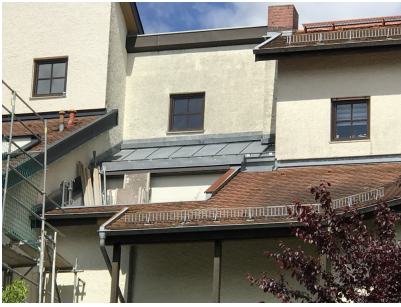
| (29) Information | Erstellt am: 02.06.2020 / Fälligkeit: 08.06.2020 |

| Klärungsbedarf W100 Gartenseite: Hier befindet sich eine vor nicht allzu langer Zeit sanierte Dachfläche aus Titanzink. Hier ist die Frage, soll diese Fläche aus optischen Gründen saniert werden, da sie technisch und vom Zustand her einwandfrei ist. Hier könnten Kosten gespart werden. Ich schlage vor, die FFläche zu belassen und nur die vordere senkrechte Blende auszutauschen. Den Rest nicht zu erneuern, da die Fläche auch sehr unauffällig ist. | Betrifft: maier+maier architekten gmbh (Bauleitung) Donautreuhand (Bauherrenvertreter) Spenglerei (Spengler) |

| Unter Bezugnahme der Punkte 29,30,31,32 (Erneuerung der verschiedenen Blechteile, die bereits in Titanzin erstellt sind, aber deren Farbe nicht zu den neuen Blecharbeiten passt), ist dringend eine endgültige Entscheidung zu treffen. Herr Gmeinwieser bat um grobe Kostenschätzung, die bei der Entscheidung helfe. Nach Rückfrage bei Spenglerei Groß ist mit folgenden Mehrkosten incl. MWST zu rechnen: - Blechdachfläche Nr. 29: 5.000 Euro - Gaube Nr. 30: 2.500 Euro - Kamin Nr.31: 2.500 Euro Weiters ist zu entscheiden, ob die nachträglich angebrachte Glasdachfläche Nr. 32 bleibt. Sollten hier alle Bleche in anthrazith eingefasst werden, müsste die Dachfläche entfernt werden und später wieder montiert werden. Wer übernimmt die Kosten? Bleibt die Dachfläche, so ist auch bei Verkleidung der Dachterrasseneinfassung ein Mehraufwand zu erwarten. | Betrifft: BETRIFFT ALLE GEWERKE |

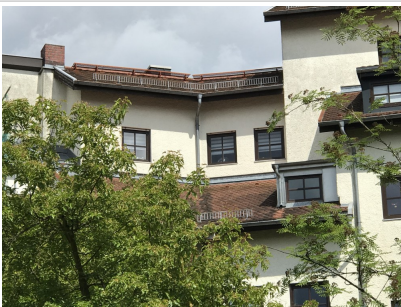
(30) Information

Klärungsbedarf W100 Gartenseite: Ähnliche Problematik wie vor: Rechts davon befindet sich eine vor nicht allzu langer Zeit sanierte Dachgaube aus Titanzink. Hier ist die Frage, soll diese Gaube aus optischen Gründen saniert werden, da sie technisch und vom Zustand her einwandfrei ist. Hier könnten Kosten gespart werden. Ich schlage vor, aus Kostengründen die Gaube zu belassen und nur das vordere Brustblech aus verzinkten Blech auszutauschen. Den Rest nicht zu erneuern, da die Gaube auch sehr unauffällig in der Ecke sitzt.

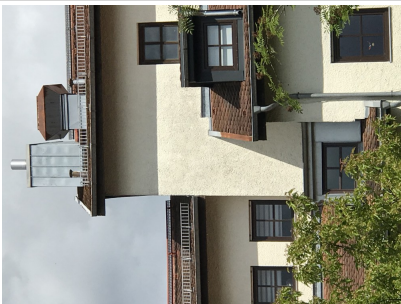
(31) Information

Klärungsbedarf W100 Gartenseite: Ähnliche Problematik: Auf dem Dach befindet sich ein vor nicht allzu langer Zeit sanierter großer Kaminkopf aus Titanzink. Hier ist die Frage, soll diese Fläche aus optischen Gründen saniert werden, da sie technisch und vom Zustand her einwandfrei ist. Hier könnten Kosten gespart werden. Ich schlage vor, die Kaminverkleidung zu belassen. Die verrostete Lüftungshaube würde ich jedoch erneuern. und nur senkrechten Anschlussblenden zu belassen.
