## Fassaden/Dachsan.-Waldschmidtstr.98+100 - Waldschmidtstr. 98, 94036 Passau

### Baustellenbegehung, 02.06.2020

**Datum:** 02.06.2020, 16:00 Uhr **Bauleiter:** Leonhard Maier **Wetter:** 24 grad, sonnig, leicht bewölkt

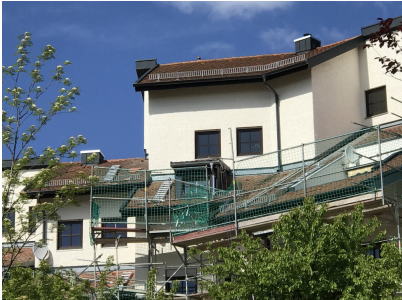
<b>(19) Information</b>	Erstellt am: 12.05.2020
W98: Gartenseite, oberstes Geschoß: ganz links unten im Bild: Satellitenschüssel außerhalb des Balkons vorhanden. Soll diese abmontiert werden? Weiters eine Satellitenschüssel in Flachdachterrasse (rechts im Bild). Bitte um Hinweis der Hausverwaltung!	Betrifft: Donautreuhand (Bauherrenvertreter)

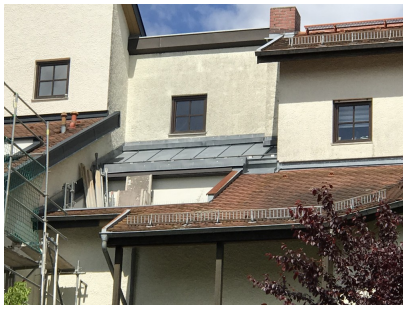
<b>(29) Information</b>	Erstellt am: 02.06.2020 / Fälligkeit: 08.06.2020
Klärungsbedarf W100 Gartenseite: Hier befindet sich eine vor nicht allzu langer Zeit sanierte Dachfläche aus Titanzink. Hier ist die Frage, soll diese Fläche aus optischen Gründen saniert werden, da sie technisch und vom Zustand her einwandfrei ist. Hier könnten Kosten gespart werden. Ich schlage vor, die FFläche zu belassen und nur die vordere senkrechte Blende auszutauschen. Den Rest nicht zu erneuern, da die Fläche auch sehr unauffällig ist.	Betrifft: maier+maier architekten gmbh (Bauleitung) Donautreuhand (Bauherrenvertreter) Spenglerei (Spengler)

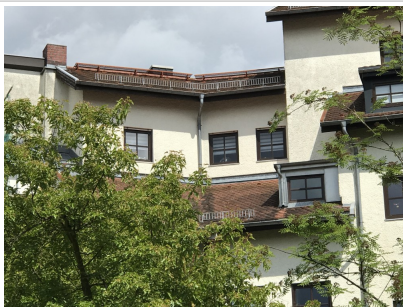
### (30) Information

Klärungsbedarf W100 Gartenseite: Ähnliche Problematik wie vor: Rechts davon befindet sich eine vor nicht allzu langer Zeit sanierte Dachgaube aus Titanzink. Hier ist die Frage, soll diese Gaube aus optischen Gründen saniert werden, da sie technisch und vom Zustand her einwandfrei ist. Hier könnten Kosten gespart werden. Ich schlage vor, aus Kostengründen die Gaube zu belassen und nur das vordere Brustblech aus verzinkten Blech auszutauschen. Den Rest nicht zu erneuern, da die Gaube auch sehr unauffällig in der Ecke sitzt.

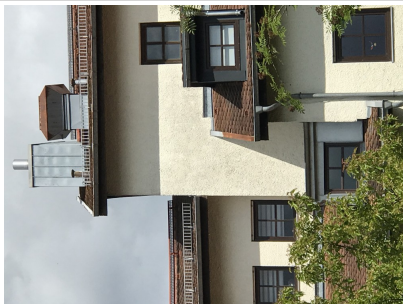
### (31) Information

Klärungsbedarf W100 Gartenseite: Ähnliche Problematik: Auf dem Dach befindet sich ein vor nicht allzu langer Zeit sanierter großer Kaminkopf aus Titanzink. Hier ist die Frage, soll diese Fläche aus optischen Gründen saniert werden, da sie technisch und vom Zustand her einwandfrei ist. Hier könnten Kosten gespart werden. Ich schlage vor, die Kaminverkleidung zu belassen. Die verrostete Lüftungshaube würde ich jedoch erneuern. und nur senkrechten Anschlussblenden zu belassen.
