Baustellenbegehung, 20.07.2021

Datum: 20.07.2021, 14:00 Uhr **Bauleiter:** Leonhard Maier **Wetter:** 15°C, sonnig,

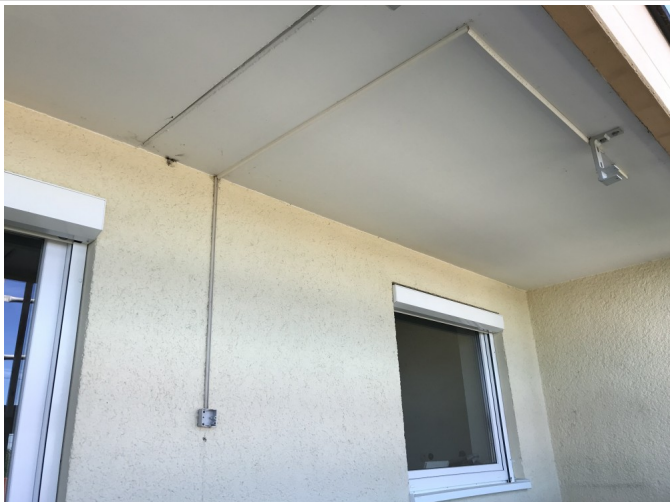
13, 7.Stock, E-Kabel

(79) Mangel	Erstellt am: 07.07.2021
In G13 , 7.St. sind beidseits 2 Wohnungen zusammengelgt. Derzeit unbewohnt. Möbel sind dringend wegzuräumen. Auf der linken Seite wurde der vorgeschriebene Handlauf entfernt. Der Eigentümer muss aufgefordert werden, den Handlauf schnellstens wieder anzubringen. Gleichzeitig befinden sich Elektrokabel in Kabelkanälen auf Putz zur Markise. Klärung durch Hausverwaltung , wie damit umzugehen ist.	Betrifft: Donautreuhand (Bauherrenvertreter)

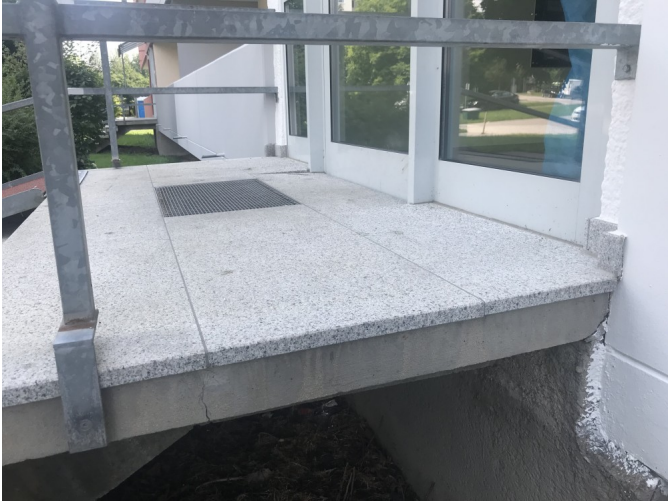
(87) Mangel	Erstellt am: 21.07.2021
Die Haustüren sollten lt. Auftrag mit Fa. Köck farbbeschichtet werden. Bei der heutigen Begehung wurde aber festgestellt, dass alle Haustürelemente in den Sockelbereichen mehr oder weniger große Schädigungen durch Salpeter ausweisen (Rost, Ablösung Beschichtung). Weiter ist der Belag auf dem Podest außen ca. 5-6cm höher als innen, was durch eine Schrägrampe vor der Haustüre	Betrifft: Donautreuhand (Bauherrenvertreter) maier+maier architekten gmbh (Architekt)

ausgeglichen wurde. Folge: Niederschlagswasser läuft nach innen und sammelt sich auf der Eisenschwelle der Haustüre, was zu Korrosion führt. Es wird geprüft, wie in dieser Sache weiter zu verfahren ist.

Haustüre mit Anrampung außen in Richtung Treppenhaus.
