949 - Gleiwitzerstr. 3-13, Fassaden/Balkonsanierung - Gleiwitzerstr. 3-13, 94036 Passau

Baustellenbegehung, 17.08.2021

Datum: 17.08.2021, 14:00 Uhr **Bauleiter:** Leonhard Maier **Wetter:** 22°C, wolkig

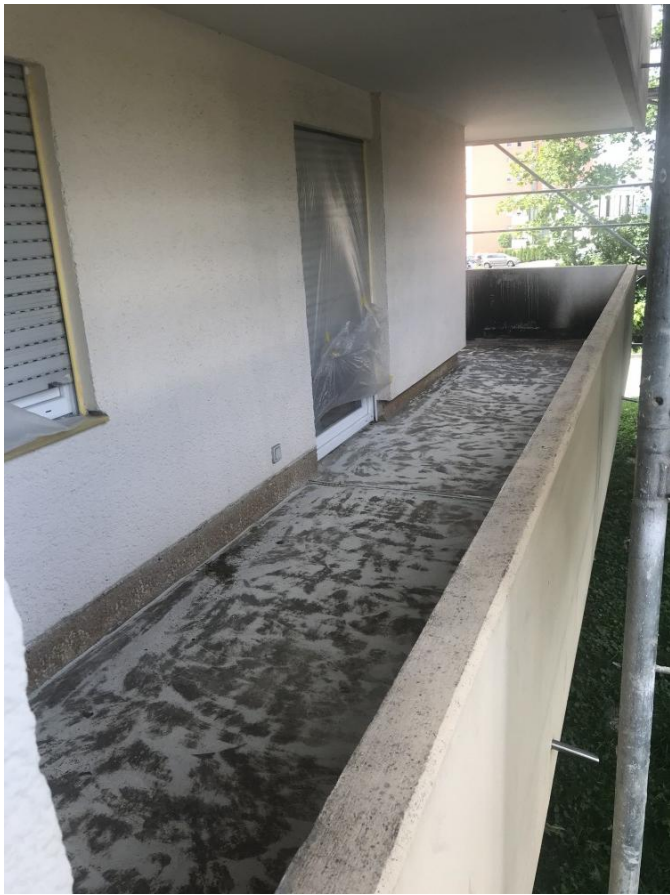
(95) Mangel	Erstellt am: 17.08.2021
Am Balkon EG G13 rechts rundum wurde die Balkonbodenfläche abgeschliffen . Der Sockel, der ebenfalls mit dem ursprünglichen Material 25cm hoch beklebt war, muss nun ebenfalls mitbeschichtet werden.

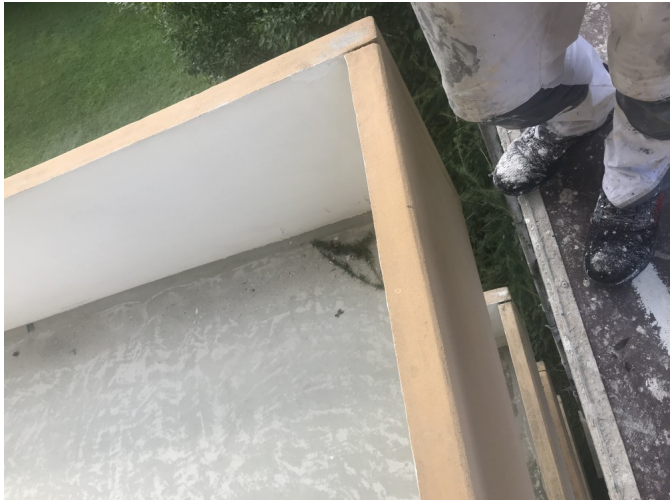
(96) Mangel

An den beiden Ecken aller Balkone von G13 wurde bisher kein Gefälle ausgebildet, so dass hier bei Regen Wasserpfützen stehen. Eine Korrektur des Gefälles durch aufspachteln der Bereiche, ist jedoch mit einem Zusatzaufwand verbunden, da alle Balkone betroffen sind. Fa. Kessler wird um ein Nachtragsangebot gebeten für den Mehraufwand der Aufspachtelungen.

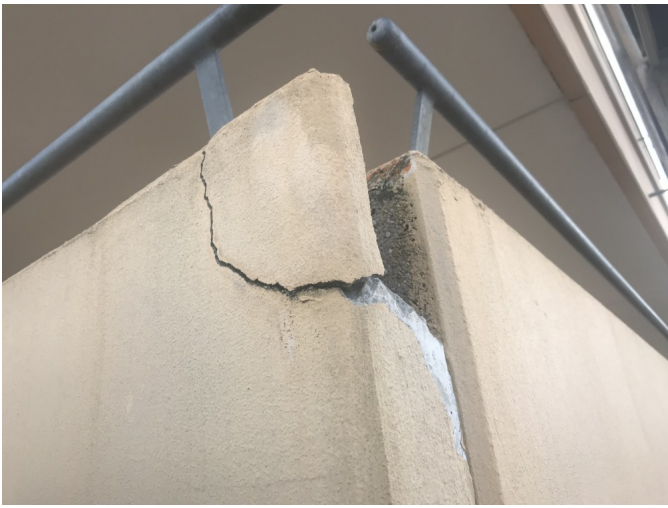
(97) Mangel

Umfangreiche Betonsanierungsarbeiten an den Giebelseiten (Abgebrochene Kanten und Ecken, Wasserschäden an den Balkonunterseiten an den Ecken durch ungenügende Abdichtung) bedingen eine ordentliche Betonsanierung.

Abgebrochene Betonteile an den Brüstungen müssen ergänzt und reprofiliert werden.

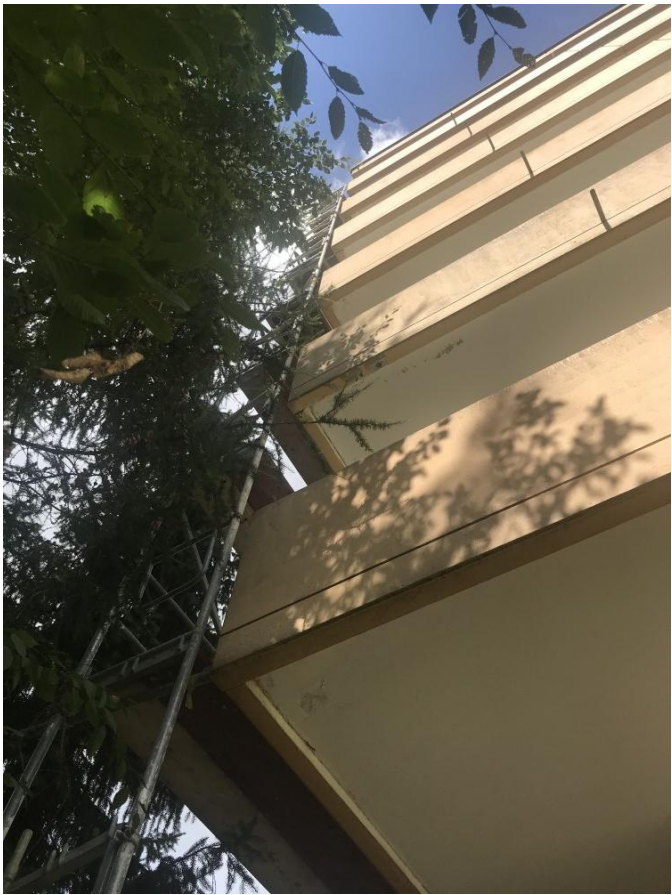
Durchfeuchtungen an den Balkonecken G13

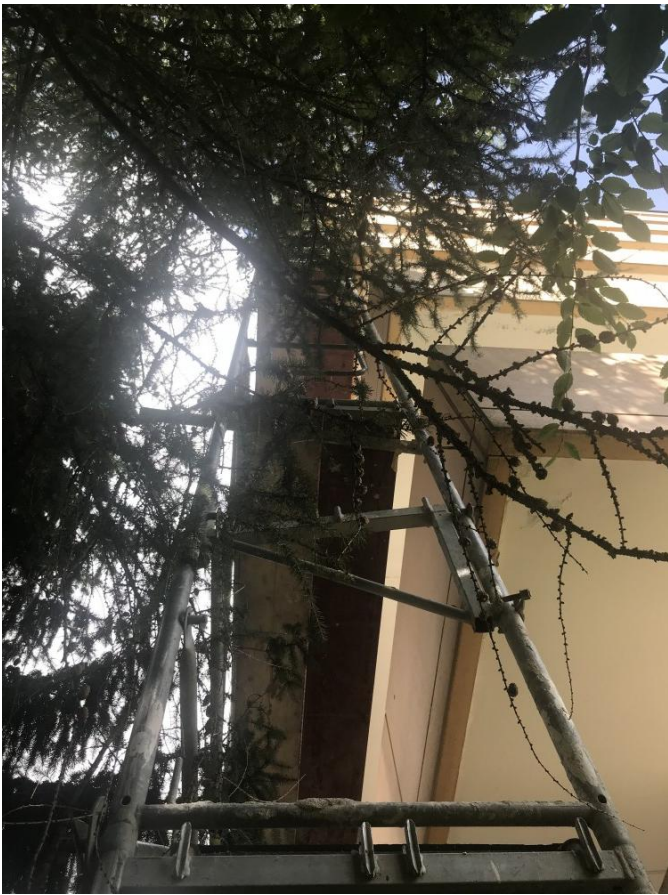
<p>(98) Mangel</p>	<p>Erstellt am: 17.08.2021 / Fälligkeit: 27.08.2021</p>
<p>Solange das Gerüst steht, wäre es sinnvoll, dass die Bäume an der Stirnseite stark zurückgeschnitten werden, da die Äste die Bausubstanz schäden. Kann der Hausmeister von der Verwaltung damit beauftragt werden?</p>	<p>Betrifft: Donautreuhand (Bauherrenvertreter)</p>
Empty space for additional notes or comments	Empty space for additional notes or comments

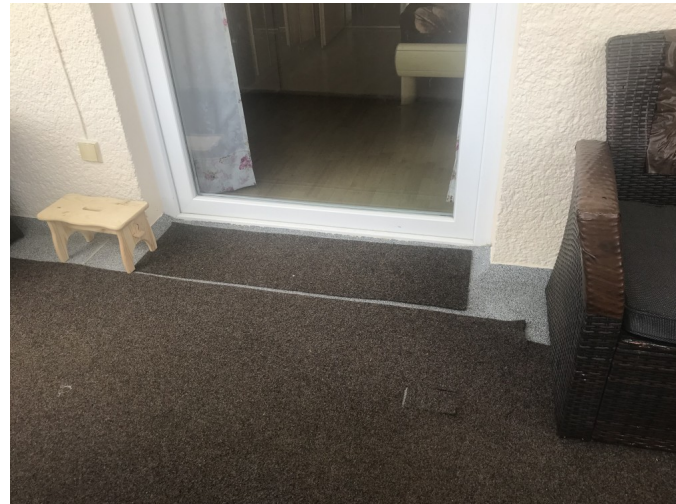
(99) Mangel

Türanschlüsse unsauber - sind nachzuarbeiten, da Klebstreifen ohne Abschneiden wild begerissen wurden und dadurch eine unregelmässigen Abschluss bilden.
