Baustellenbegehung, 31.08.2021

Datum: 31.08.2021, 14:00 Uhr **Bauleiter:** Leonhard Maier **Wetter:** 10°C, regnerisch

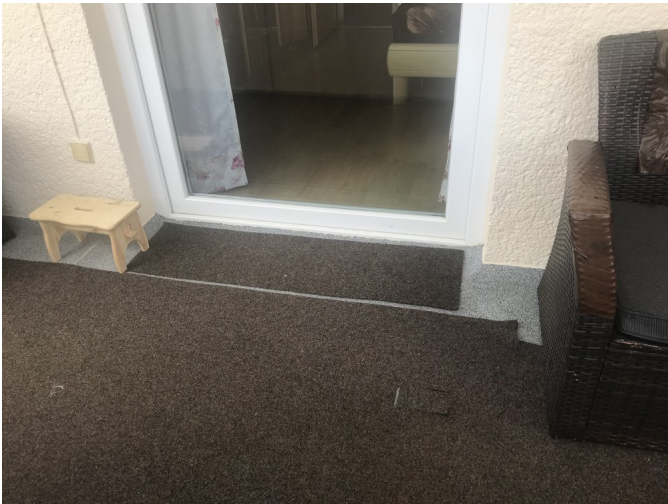
(99) Mangel

Türanschlüsse unsauber - sind nachzuarbeiten, da Klebstreifen ohne Abschneiden wild begerissen wurden und dadurch eine unregelmässigen Abschluss bilden.

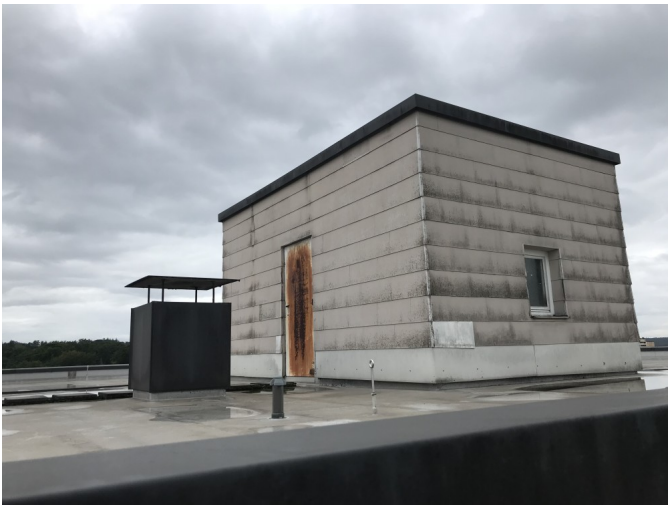
Plattenverkleidung bei Aufzugsüberfahrt

Eternitplattenverkleidung bei Kasberger bestellen. Arch. Maier besorgt früheren Lieferschein, Christian Groß misst die Plattengrößen auf dem Aufzugskopf über Dach für die Bestellung.

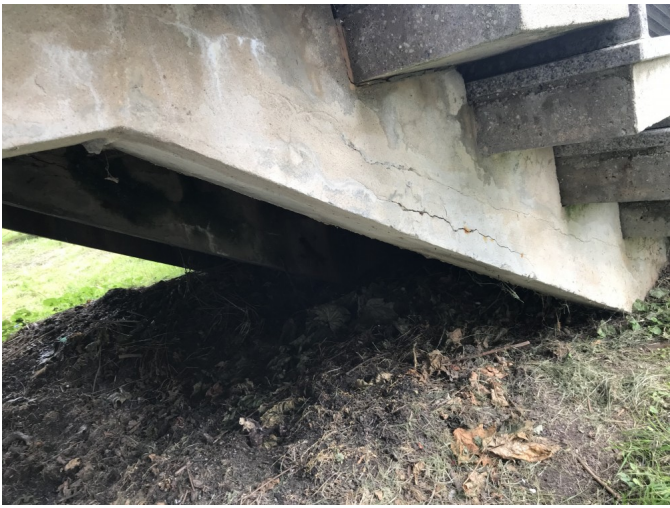
Die Betonteile der Stahlbetonfertigteiltreppen bei allen Eingängen sind in einem sehr schlechten Zustand. Hier ist mittelfristig eine dauerhafte Lösung zu suchen und der WEG in der nächsten Versammlung vorzustellen.

Risse in den Tragholmen und in den Beton-Stufenplatten unter dem Granitbelag.

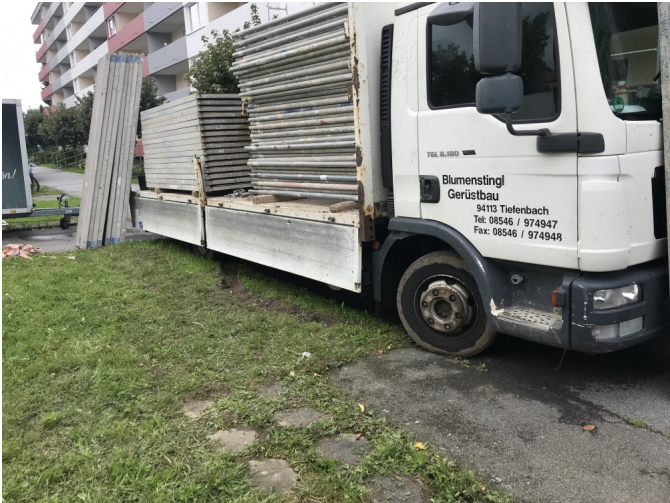
Fahrspuren in der Grünfläche vor Eingang G11-G13 sind neu zu humusieren und anzusäen.

Fahrspuren in der Grünfläche
