# 대구 지하철 3호선 만평 ~ 팔달시장 (상·하행) 상세 상태평가 보고서

설비명 : 강체 전차선로(사월)  
관리번호 : 강체-2-233CT260  
작성일 : 2025년 09월 08일  
검사장소 : 3호선 만평 ~ 팔달시장  
점검자 : 임승규, 이인호, 김건엽  
작성자 : Deep Inspector(AI 안전점검 프로그램)  
확인자 : 임승규

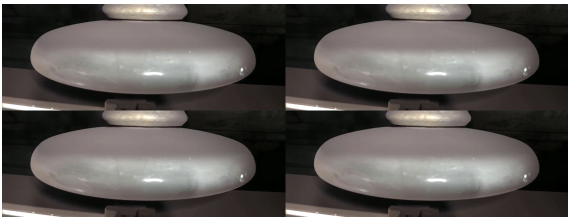
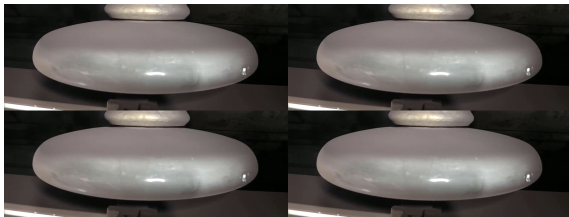
원본사진			AI검출결과		
구분	위치	점검항목	점검기준/점검 방법	점검결과	비고
지지물	만평~팔달시장 (하행)#1	지지애자 손상 여부	특이상태 점검 /AI점검	파손 검출

구분	위치	점검항목	점검기준/점검 방법	점검결과	비고
지지물	만평~팔달시장( 하행) #1~#5	지지애자 손상여부	특이상태 점검/AI점검	교체 필요 애자: #1(파손)	주의 필요 애자: #2(얼룩)
지지물	만평~팔달시장( 상행) #1~#5	지지애자 손상여부	특이상태 점검/AI점검	교체 필요 애자: #2(균열)	주의 필요 애자: #1(얼룩)

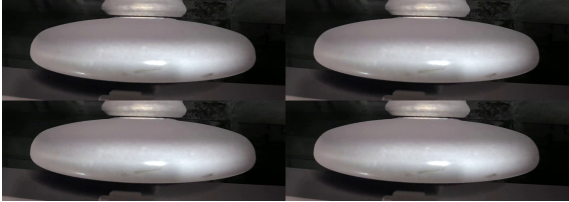
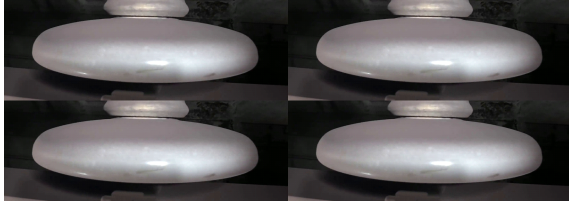
원본사진			AI검출결과		
구분	위치	점검항목	점검기준/점검 방법	점검결과	비고
지지물	만평~팔달시장 (하행)#2	지지애자 손상 여부	특이상태 점검 /AI점검	정상상태	열록 검출
