# 대구 지하철 3호선 만평 ~ 팔달시장 (상·하행) 상세 상태평가 보고서

설비명 : 강체 전차선로(사월)  
관리번호 : 강체-2-233CT260  
작성일 : 2025년 09월 05일  
검사장소 : 3호선 만평 ~ 팔달시장  
점검자 : 임승규, 이인호, 김건엽  
작성자 : Deep Inspector(AI 안전점검 프로그램)  
확인자 : 임승규

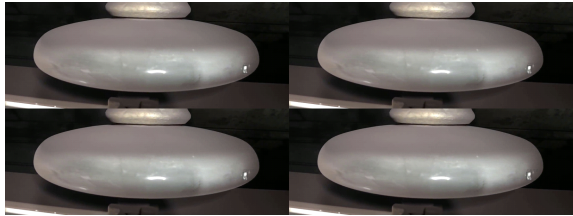
원본사진			AI검출결과		
구분	위치	점검항목	점검기준/점검방법	점검결과	비고
지지물	만평~팔달시장(상행)#1	지지애자 손상여부	특이상태 점검/AI 점검	정상상태	얼룩 검출

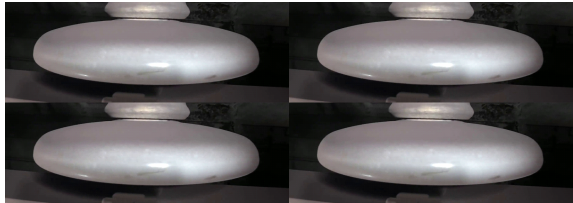
원본사진			AI검출결과		
구분	위치	점검항목	점검기준/점검방법	점검결과	비고
지지물	만평~팔달시장(상행)#2	지지애자 손상여부	특이상태 점검/AI 점검	균열 검출

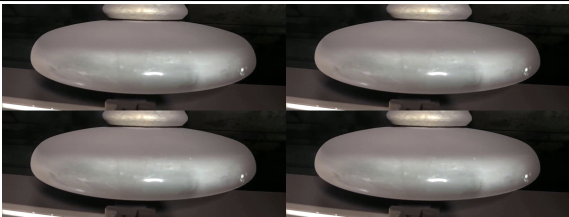
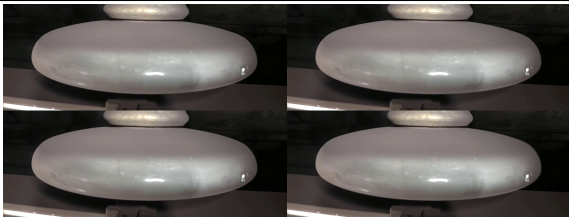
원본사진			AI검출결과		
구분	위치	점검항목	점검기준/점검방 법	점검결과	비고
지지물	만평~팔달시장(하 행)#1	지지애자 손상여 부	특이상태 점검/AI 점검	파손 검출

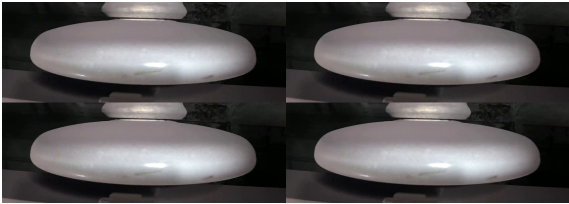
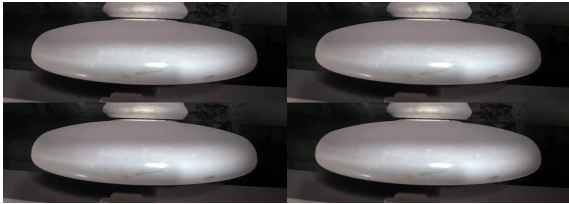
원본사진			AI검출결과		
구분	위치	점검항목	점검기준/점검방 법	점검결과	비고
지지물	만평~팔달시장(하 행)#2	지지애자 손상여 부	특이상태 점검/AI 점검	정상상태	얼룩 검 출
