STATO DI CONSERVAZIONE STRUTTURA LIGNEA

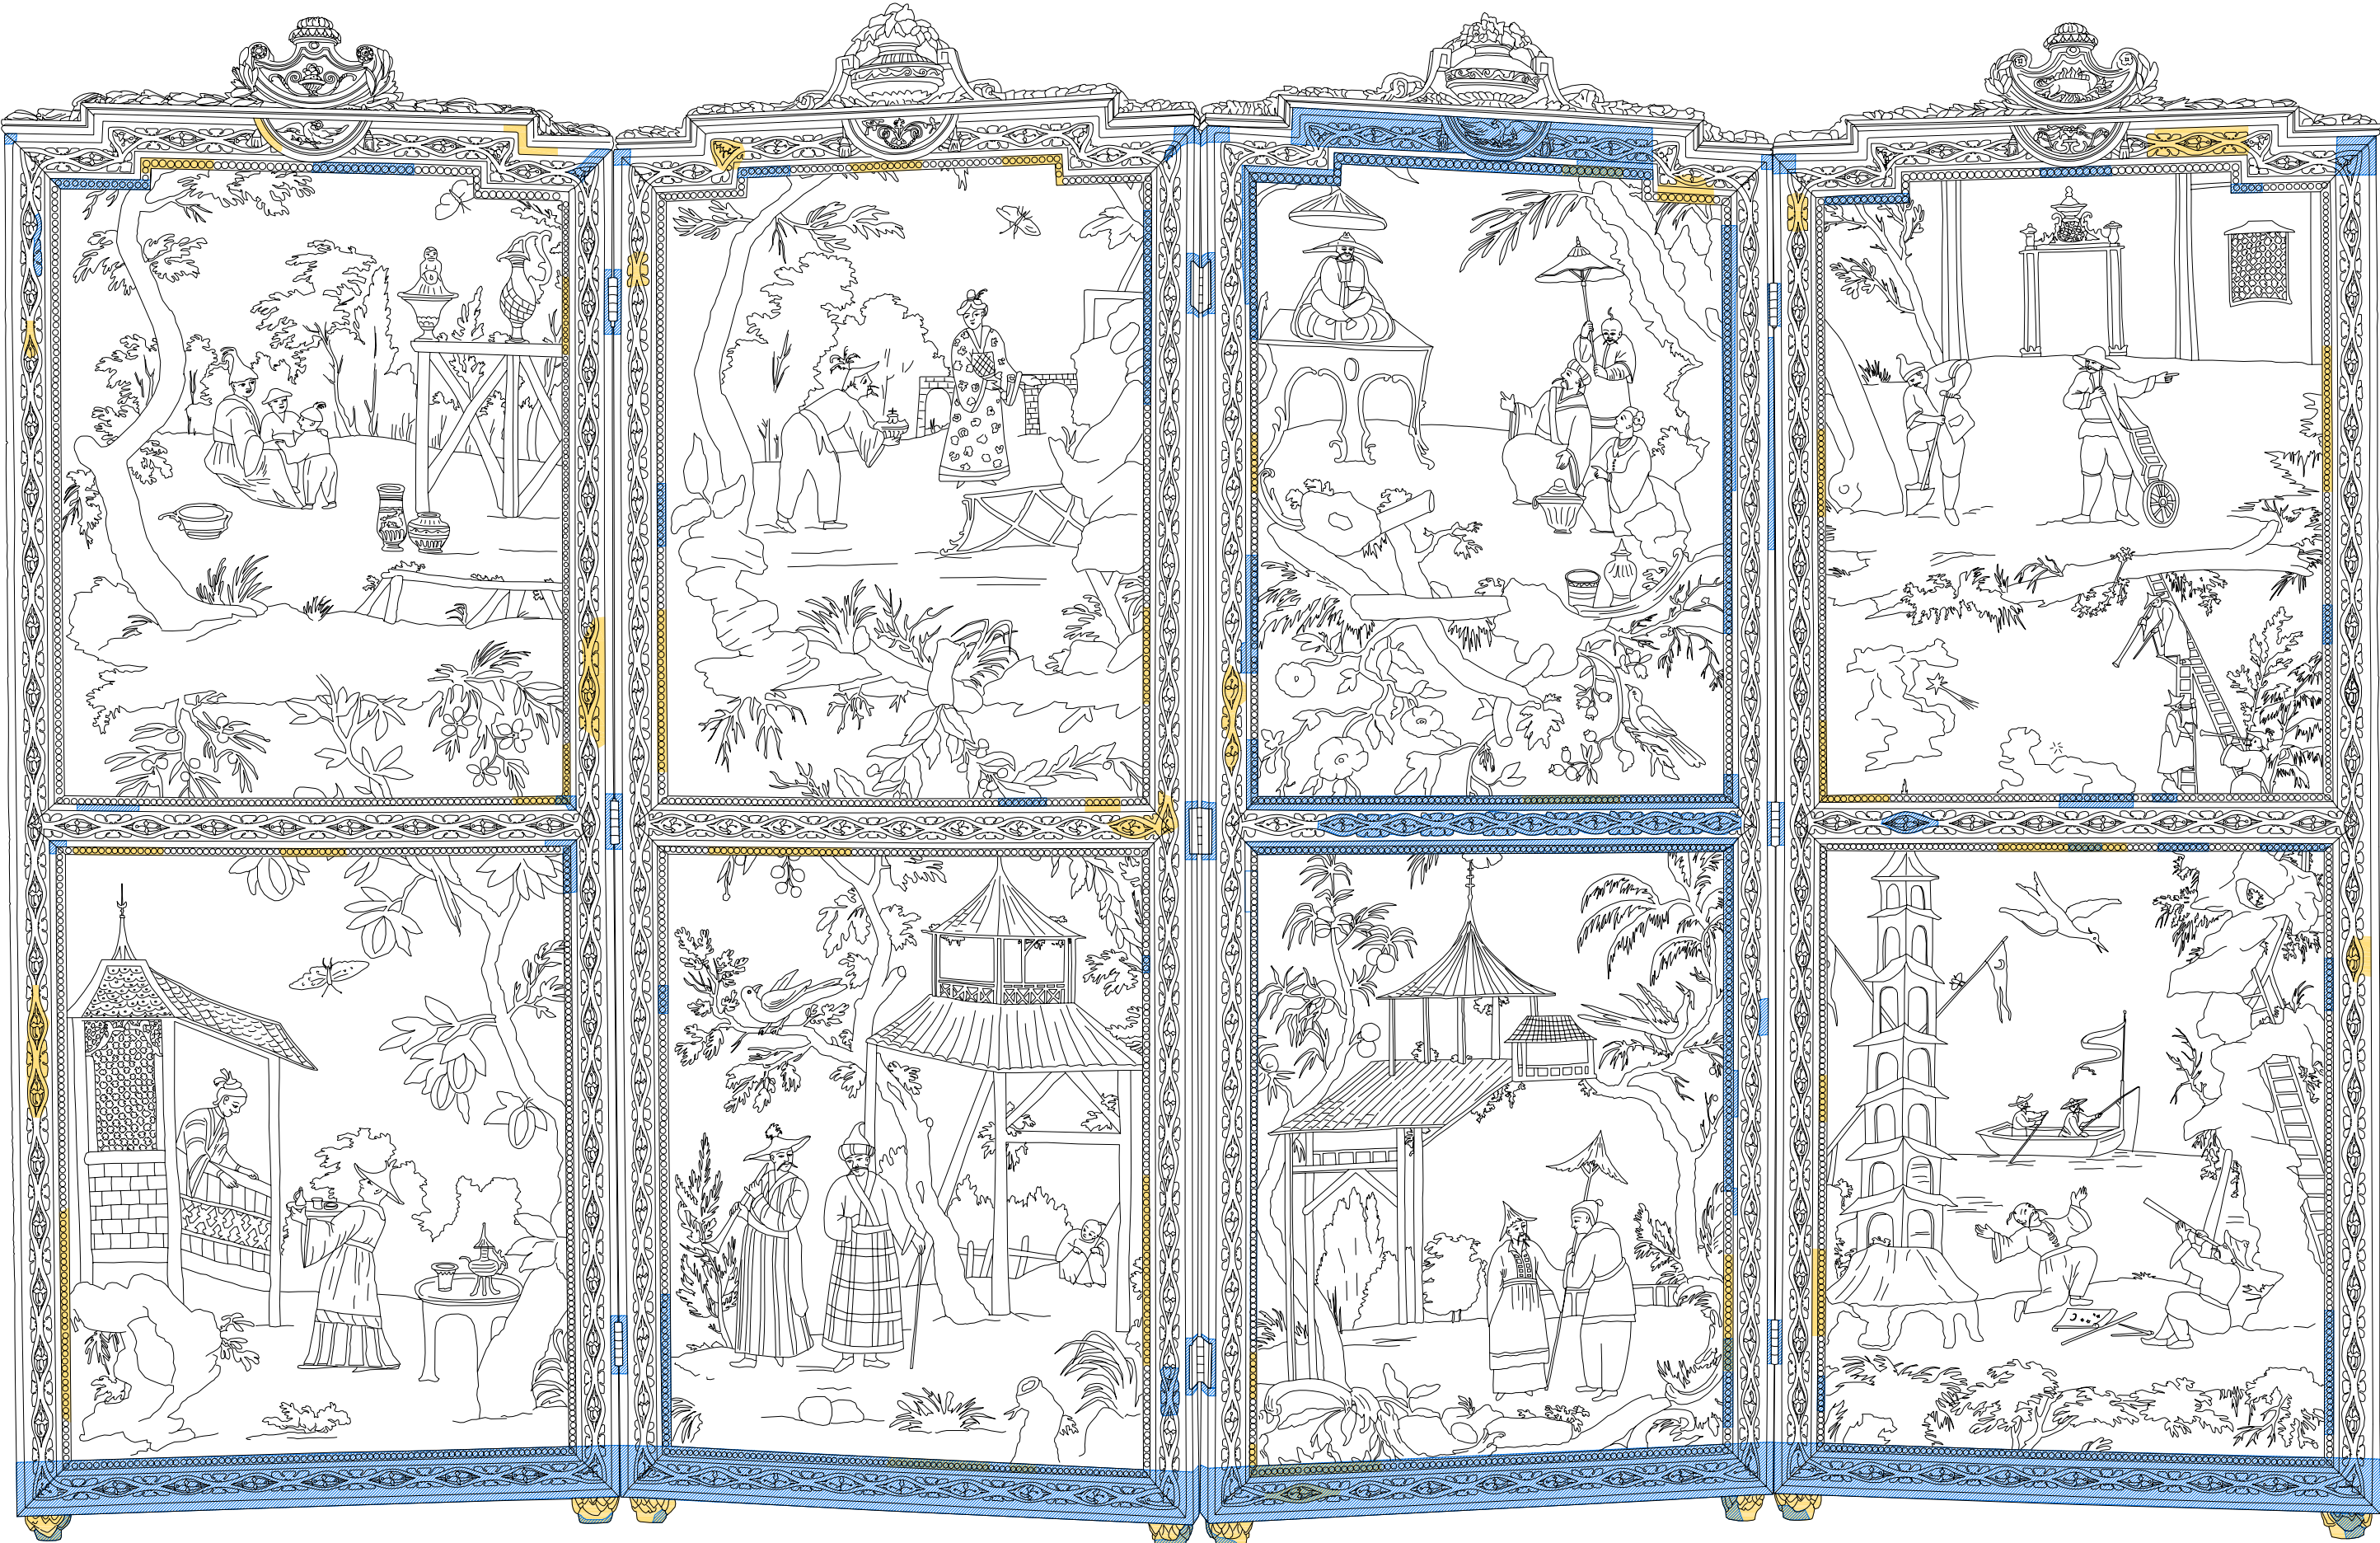
Vista frontale 0 5 20 cm

Strato di porporina

Avanzato stato di degrado della doratura e della
preparazione in gesso
