PALAZZINA DI CACCIA DI STUPINIGI
G. MAROCCO, M. MONTICELLI ,1731-1739
N. 36 VENTOLE

Venaria Reale, 09/01/2017

Codice di commessa	
Luogo di conservazione	Salone centrale, Palazzina di Caccia di Stupinigi, Nichelino (TO)
Oggetto	Ventola o applique da muro
Quantità	36

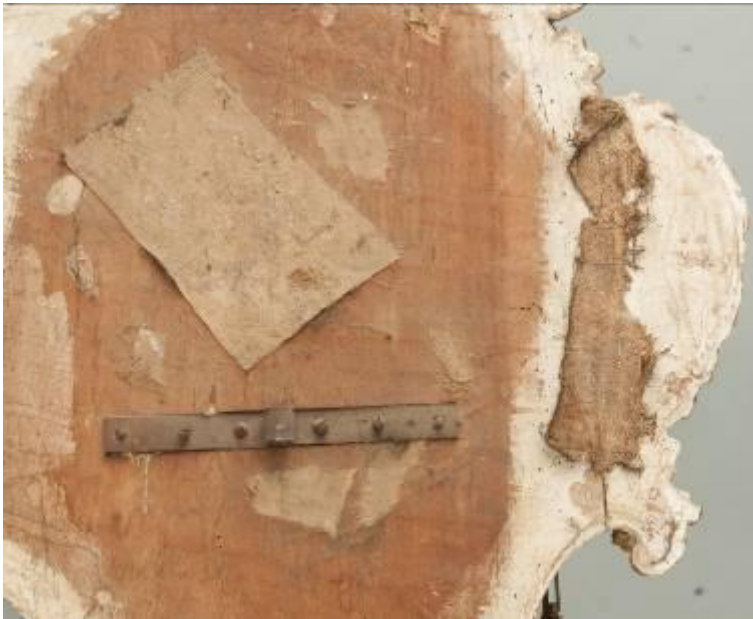
Il supporto costituito da assi affiancati e incollati, presentava in alcuni casi perdita di potere dell'adesivo, provocando così il distacco parziale dell'assito e conseguenti fenditure sul fronte dell'opera con perdita di cromia. Gli assi, in alcuni e rari casi mostravano delle rotture dovute a lievi distorsioni del legno causate dal ritiro delle fibre per i cambiamenti termoigrometrici. Sul retro della placca si notavano pezzi di tela incollata in maniera disordinata, senza sempre mostrare un reale e utile supporto alla struttura, solo in rari casi si trova la tela a sostegno di un problema strutturale, in altre ventole era invece totalmente assente.

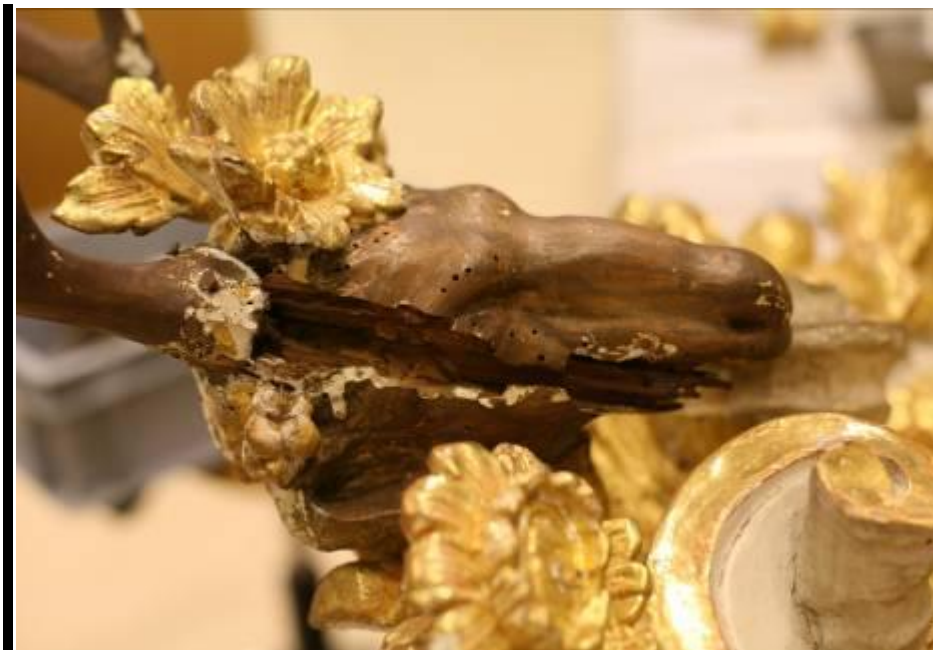
Si presentavano diffusi fori di sfarfallamento di attacchi di insetti xilofagi. Una in particolare aveva subito danni di grave entità, perdita di materia ed intaglio.

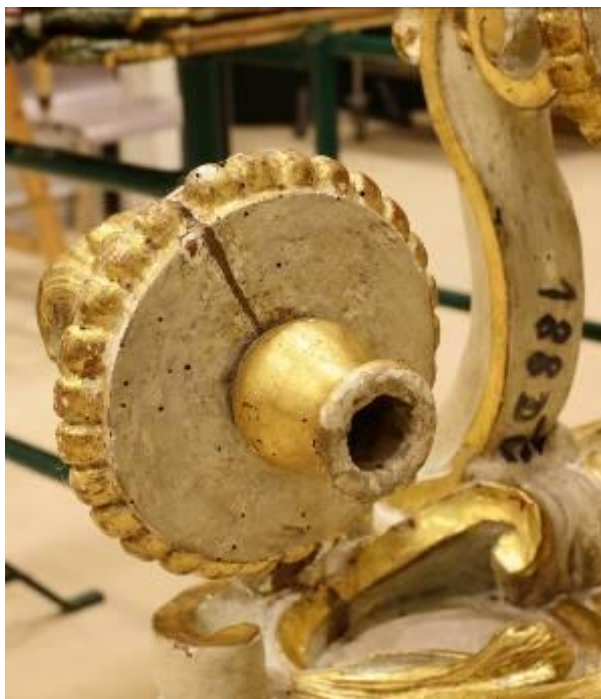
Numerose erano le rotture alla base del giunto dei bracci, provocate anche dall'indebolimento del legno a causa di attacchi di biologici, con ingenti mancanze di materia sia lignea sia di policromia. I restauri eseguiti in passato, avevano inoltre peggiorato lo stato di degrado, in quanto eseguiti senza rispetto per l'opera d'arte; i bracci

spezzati erano stati ricollocati nella loro sede, senza avere molta attenzione nel fare combaciare le due superfici, e fissandoli ciascuno con numerosi chiodi di piccole e grandi dimensioni e staffe di ferro avvitate con viti a testa bombata, mastici e colla animale.

Anche i piatti reggi candela presentavano spaccature sul piano radiale e depositi di colature di cera.

I bracci dei candelieri che presentavano problemi di stabilità sono stati staccati, rimuovendo i chiodi e le staffe che li vincolavano, sono state rimosse tracce di vecchie colle e mastici, con acqua addensata con klucel e mezzi meccanici, ed infine sono stati rincollati al supporto cercando di far combaciare al meglio le due superfici. Una volta asciugata la colla è stato inserito un perno di legno che rendesse maggiormente stabile la struttura, senza più dover applicare staffe. La mancanza di materia è stata integrata con resina epossidica. Anche per quanto riguarda la ricostruzione di parti d'intaglio mancante, come i porta candele, è stata utilizzata araldite.

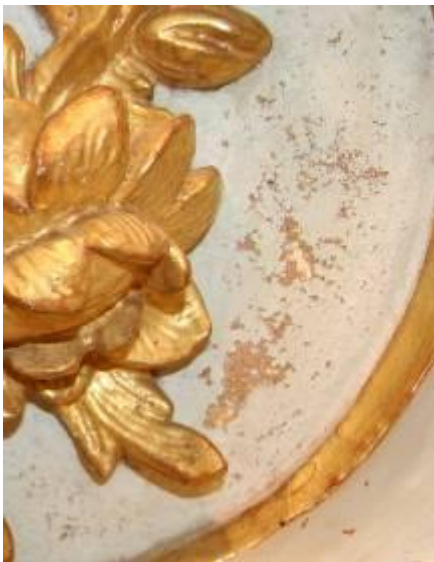
Esteticamente, a livello di pellicola decorativa, le ventole mostravano differenti problemi conservativi e diverse tecniche esecutive. La cromia, una tempera grassa, come dimostrato anche dai risultati delle analisi stratigrafiche, di colore grigio perla, nella maggior parte dei casi era stata stesa in maniera molto disomogenea (erano infatti visibili tutte le pennellate) direttamente su una preparazione gessosa molto spessa presente anche sulle sculture, la quale ammorbidiva e cela un meticoloso e netto intaglio. In altri casi sotto ad essa traspariva un colore tendente all'azzurro, in altri casi ancora si poteva rilevare di sotto alla cromia molto cretata, uno strato di colore giallino, che appariva alterato e cristallizzato, possibile colla che aveva causato l'evidente craquelure superficiale con numerose ed ampie lacune di materiale pittorico.

Le lacune di preparazione e le parti ricostruite in resina sono state poi integrate con stuccature a gesso e colla di coniglio e portate a livello con retina d'ottone. In accordo con la Direzione Lavori l'integrazione pittorica delle stuccature è stata eseguita a selezione cromatica con colori ad acquerello. Le piccole abrasioni sulla doratura sono state realizzate con colori ad acquerello, mentre sulla cromia sono state utilizzate matite colorate per abbassare di tono le macchie e le gore e rendere maggiormente omogeneo l'aspetto estetico della pellicola pittorica.

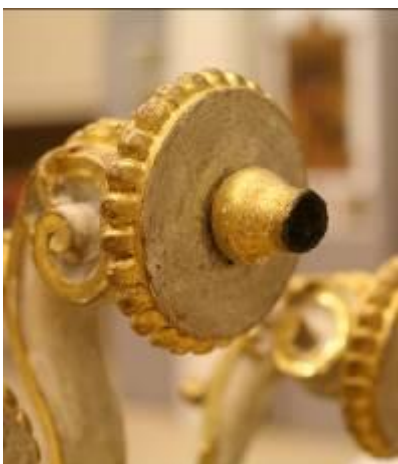
Ogni ventola era provvista d'impianto di elettrificazione con candele, le quali in pessime condizioni conservative erano inserite nei porta candela con viti, chiodi, colate di scagliola non idonei alla corretta conservazione e lettura dell'opera. Numerosi porta candela presentavano rotture e mancanze d'intaglio, alcuni vistose bruciature che hanno portato alla perdita di materiale, altri erano stati sostituiti con portacandele metallici.

Le ventole erano tutte provviste di un sistema di elettrificazione con candele finte, la Direzione Lavori ha deciso di rimuoverlo siccome molto danneggiato e non più confacente ai progetti e ai sistemi di sicurezza del nuovo allestimento.

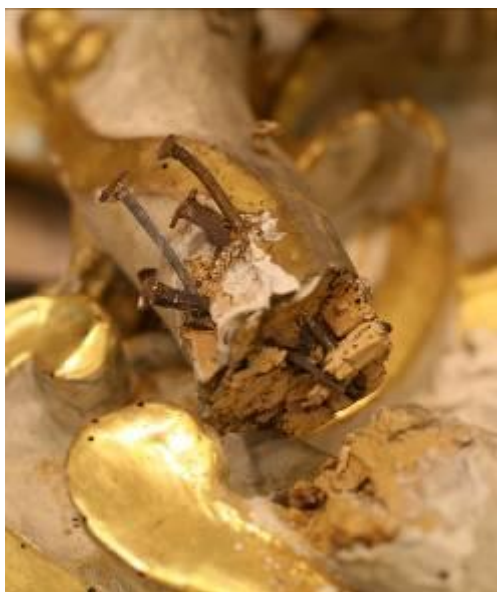
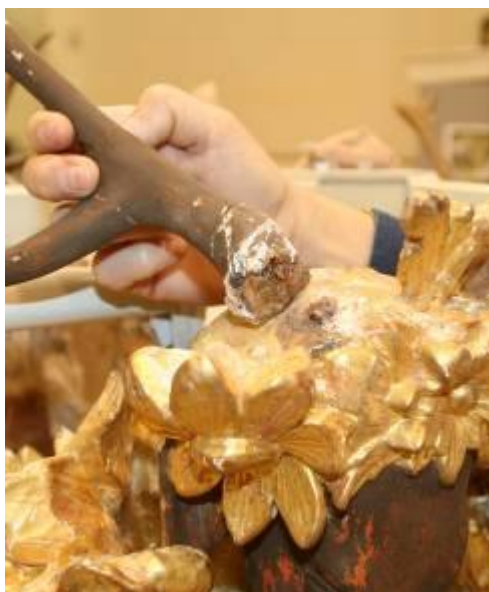
Sono stati eseguiti interventi di manutenzione e restauro a livello strutturale sui bracci dei candelieri. Molti nel corso del tempo avevano subito rotture, distacchi e fratturazioni a causa di probabilmente di movimentazioni scorrette ed erano state riparate semplicemente ricollocando i bracci con colla e chiodi in maniera non idonea causando maggior danno al supporto con perdita di materia e aumento della fragilità.

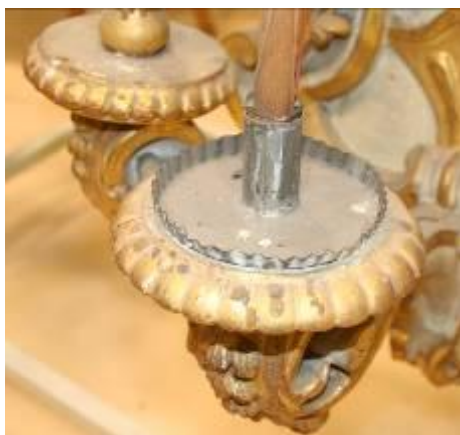
Alcuni dei porta candela sono stati sostituiti da piattini di lamiera con profilo ondulato.
