SCHEDA DI RESTAURO

OPERA	Altorilievo con Ritratto di Vittorio Amedeo II, inv. 742

SOGGETTO	Ritratto di Vittorio Amedeo II a cavallo	
AUTORE	Scultore piemontese	
DATAZIONE	XVIII secolo	
PROVENIENZA	Palazzina di Caccia di Stupinigi, Nichelino (TO)	
ENTE DI TUTELA	Soprintendenza per i Beni Storici, Artistici ed Etnoantropologici del Piemonte	
PROPRIETA'	Fondazione Ordine Mauriziano	
COMMITTENTE	CVC La Venaria Reale	
FINANZIATORE	CVC La Venaria Reale

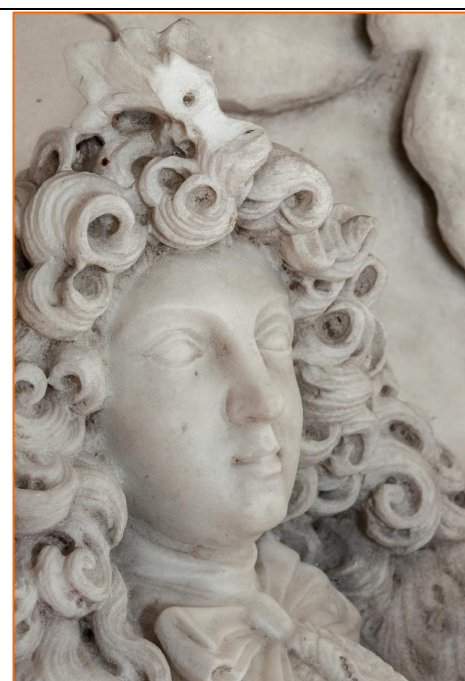
In corrispondenza della capigliatura di Vittorio Amedeo II è inoltre visibile una mancanza relativa ad un elemento decorativo apposto sul capo del sovrano, forse uno stemma, un copricapo o una corona.

Figura 5: mancanza in corrispondenza del copricapo di Vittorio Amedeo II

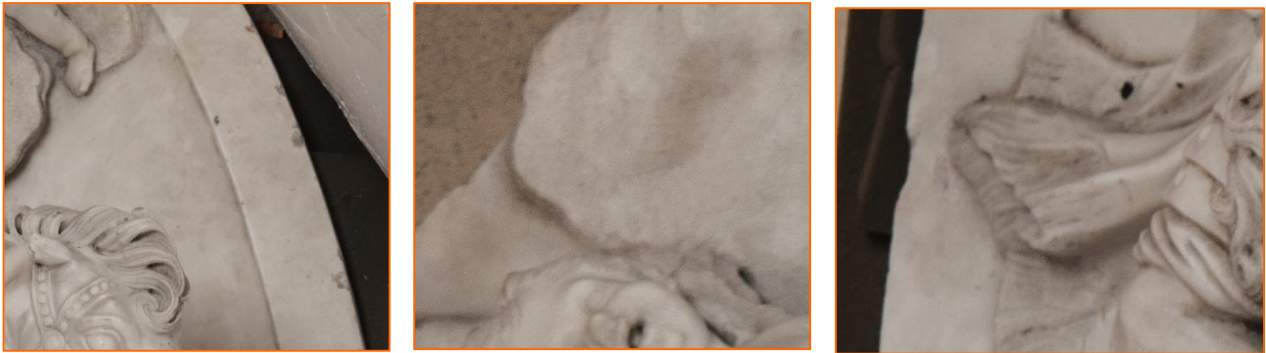
In corrispondenza della cornice a listello esterna erano visibili alcune macchie dal tono maggiormente saturo, con ogni probabilità imputabili a residui di precedenti protettivi alterati, come dimostrato dalla forte idrorepellenza della superficie in tali aree.

Figure 6, 7 e 8: macchie di colore grigio-bruno diffuse lungo perimetro esterno dell'opera

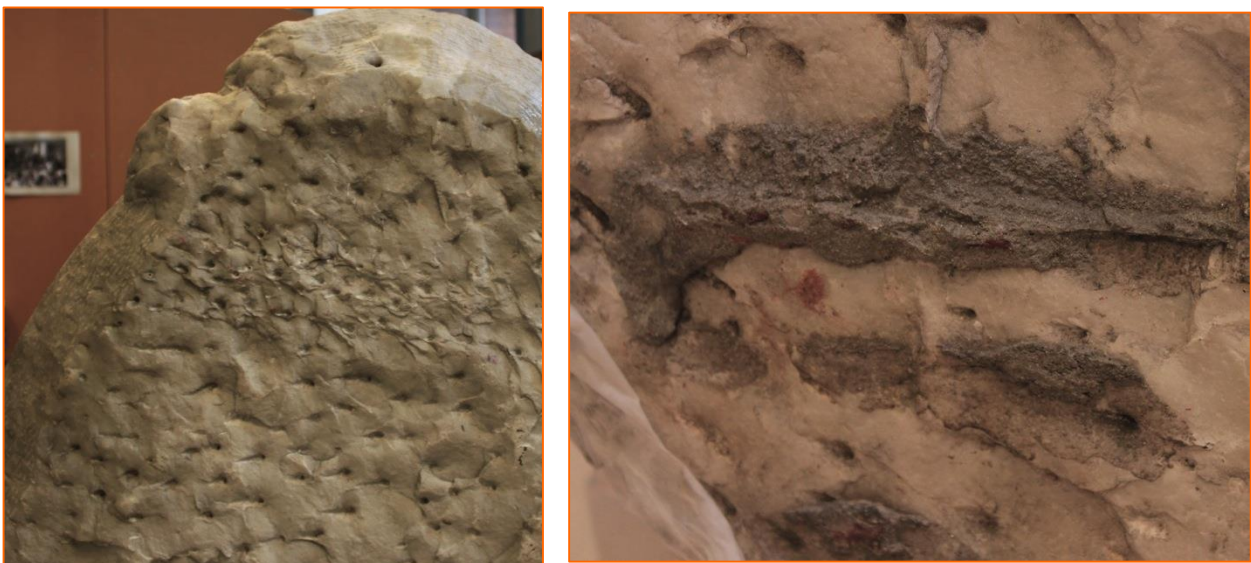
Il retro dell'opera presenta invece depositi maggiormente adesi alla superficie sul perimetro esterno e diversi residui di malte cementizie ed altri materiali inerti fortemente adesi al materiale lapideo, principalmente localizzati nella parte centrale.

Figure 9 e 10: depositi coerenti in corrispondenza del margine (a sinistra) e residui di malte cementizie presenti nella parte centrale (a destra) del retro dell'opera

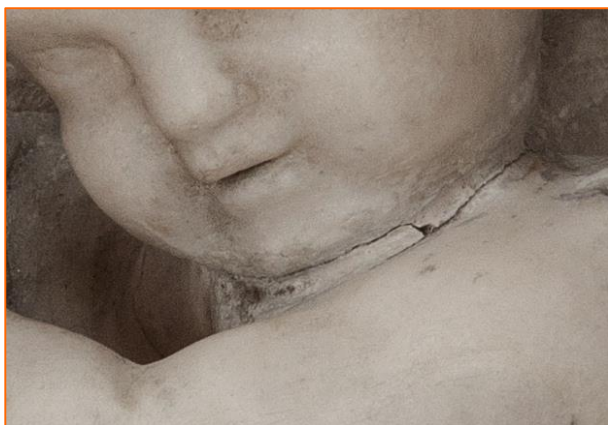
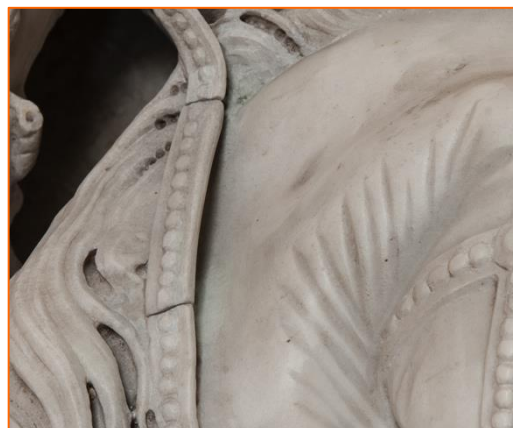
Si evidenziano tracce di alcuni interventi precedenti relativi alla riadesione di alcuni frammenti, anche di dimensioni rilevanti, in corrispondenza delle zampe anteriori e della briglia della cavalcatura, della testa del puttino a destra e del piede di Vittorio Amedeo II. Le riadesioni sono state verosimilmente realizzate tramite l'inserimento di perni in vetroresina (nella zampa destra) o metallici (nella testa del puttino) annegati in resina poliesterica o epossidica.

Figure 11 e 12: particolare della riadesione del capo del puttino a destra e della briglia del cavallo

Le riadesioni relative alla testa del putтино e alla zampa destra del cavallo si presentano non più funzionali in ragione della deadesione e frammentazione di parte della resina impiegata, al punto che i frammenti in oggetto risultano parzialmente instabili.

In corrispondenza del capo del puttino di sinistra si è invece proceduto alla rimozione meccanica della precedente stuccatura, ormai deadesa e frammentata, quindi al distacco del frammento al fine di trattare il perno metallico presente: in considerazione della sostanziale stabilità dell'elemento filettato, si è deciso di non procedere alla sua rimozione, limitando l'intervento ad un trattamento di isolamento tramite resina acrilica. Similmente a quanto eseguito per il frammento relativo alla zampa del destriero, le superfici lapidee sono state protette con un sottile strato di resina acrilica, sulla quale sono stati realizzati localizzati punti di ancoraggio con resina epossidica bicomponente a presa rapida.

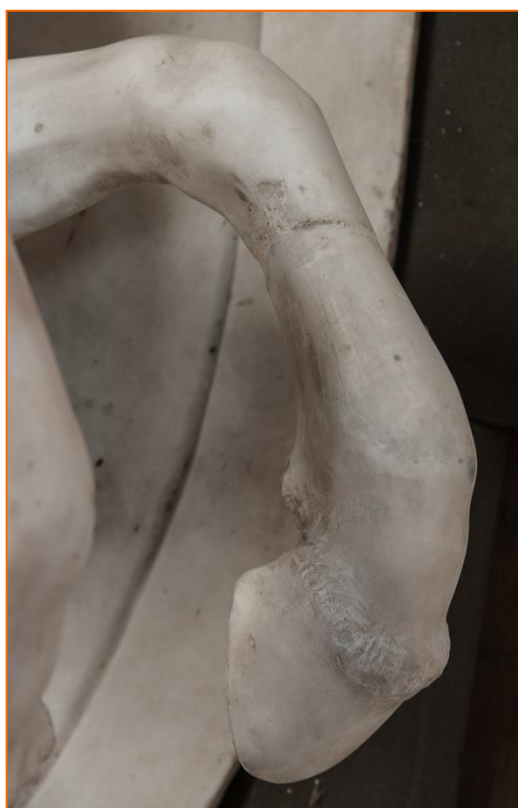
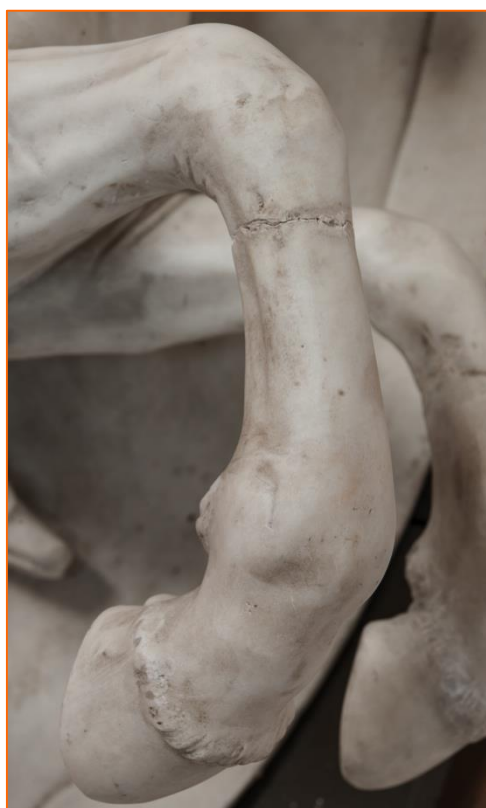
Figure 13 e 14: particolari della riadesione di frammenti deadesi in corrispondenza delle zampe sinistra e destra (nell'ordine) del cavallo

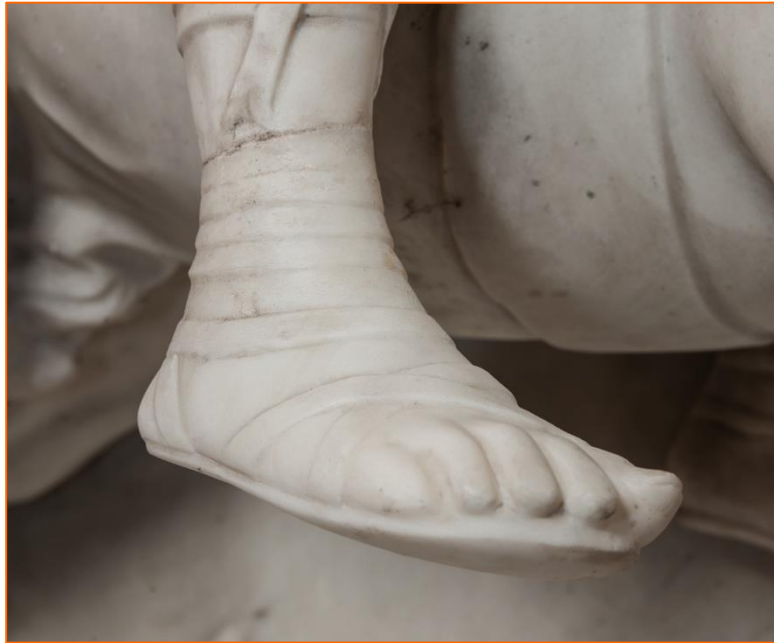
Diversa appare invece la situazione del frammento relativo al piede destro di Vittorio Amedeo II che, per cromia del materiale lapideo e morfologia superficiale, parrebbe interamente ricostruito.

Figura 15: particolare del piede dx di Vittorio Amedeo II, probabilmente realizzato nel corso di un precedente intervento di restauro

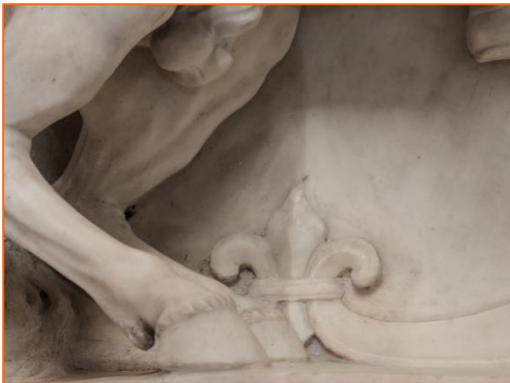
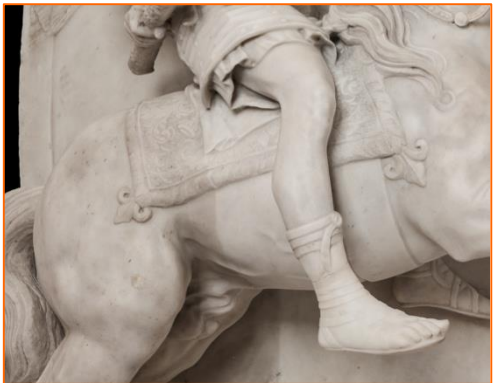
</div> <p style="text-align: center;">Figure 16 e 17: particolari dell'opera durante le operazioni di pulitura a secco</p>

TIPOLOGIA D'INTERVENTO	<input type="checkbox"/> Pre-consolidamento <input checked="" type="checkbox"/> Pulitura meccanica <input checked="" type="checkbox"/> Pulitura fisica <input type="checkbox"/> Trattamento estrattivo	<input type="checkbox"/> Trattamenti di inibizione <input type="checkbox"/> Consolidamento <input type="checkbox"/> Ricostruzione <input type="checkbox"/> Strato d'intervento	<input type="checkbox"/> Integrazione <input type="checkbox"/> Protezione <input type="checkbox"/> ALTRO:
DESCRIZIONE E MATERIALI	<p>L'intervento di pulitura a secco, eseguito con una gomma vulcanizzata ad alta densità, ha permesso la rimozione di gran parte del deposito incoerente presente sulle superfici dell'opera. Le aree che, al termine della pulitura a secco, presentavano ancora tracce di particellato, sono state trattate con una soluzione di acqua demineralizzata e tensioattivo non ionico (acqua demineralizzata e Tween 20 al 3%).</p> <p>Locali aree di deposito coerente, in cui era presente anche una rilevante idrorepellenza della superficie lapidea, sono invece state trattate puntualmente a tamponcino con solventi apolari (ligroina).</p> <p>La pulitura è stata quindi differenziata in relazione alle aree di intervento: in corrispondenza del perimetro esterno, dove il deposito era prevalentemente di natura particellare, è stata effettuato un lavaggio con acqua e tensioattivo, coadiuvato dalla delicata azione meccanica di una spazzolina a setole morbide; al termine sono stati realizzati impacchi con acqua demi, volti a prevenire eventuali sbiancamenti a carico della superficie.</p> <p>L'area interna, dove invece erano presenti consistenti depositi di natura cementizia, è stata pulita meccanicamente attraverso l'azione puntuale del vibroincisore, successivamente rifinito con l'uso di resine a scambio ionico di tipo cationico.</p>
