NICHELINO (To), PALAZZINA DI CACCIA DI STUPINIGI,
, LAMPADARIO DEL GABINETTO TOELETTA DELL'APPARTAMENTO DEL RE

| Luogo di conservazione | Stanza 26, Gabinetto Toeletta Appartamento del Re, Palazzina di caccia di Stupinigi |

1. SINTESI DELL'INTERVENTO

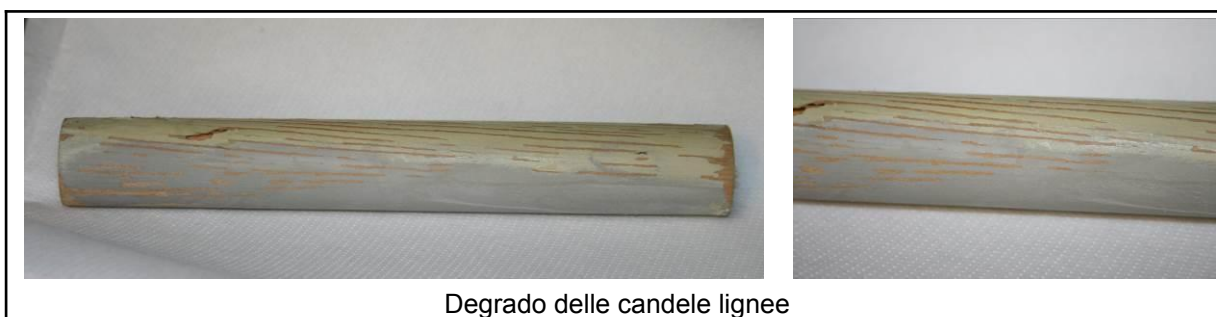
Infine, le candele in legno presentavano una decoesione della vernice che si distaccava facilmente dal substrato ligneo portando alla formazione di piccole lacune, inoltre alcune mostravano i segni di un attacco da parte di insetti xilofagi.

Degrado delle candele lignee

Le candele in legno sono state sverniciate con pulitore alcalino data la scarsa aderenza al supporto ligneo della vernice e ridipinte con colori acrilici all'acqua riproponendo lo stesso colore preesistente.

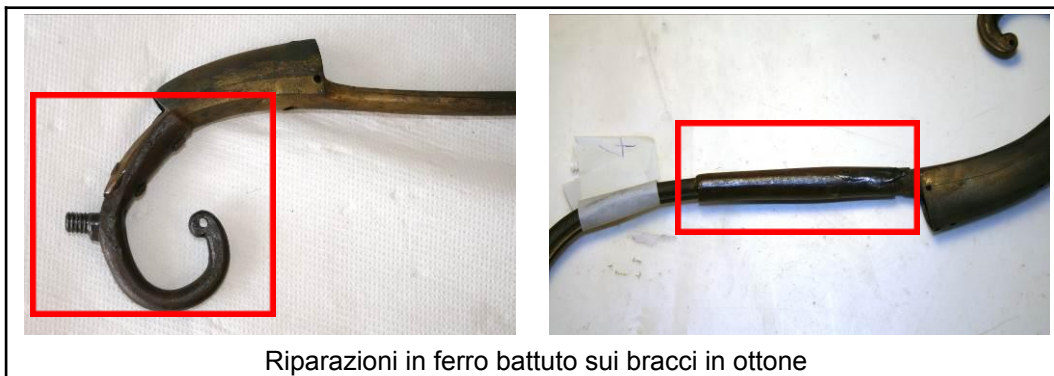
Alcuni dei bracci in ottone presentavano riparazioni eseguite in ferro battuto (le più antiche) o in acciaio (le più recente): su uno dei bracci maggiori è stata ricostruita interamente la voluta terminale.

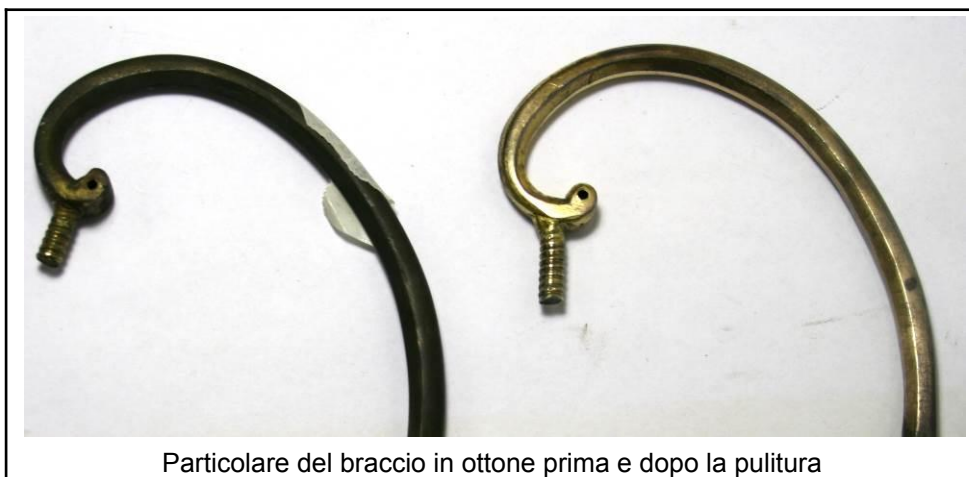
La doratura presente sugli elementi in ottone risultava per la maggior parte lacunosa, la superficie metallica sottostante presentava un leggero strato di ossidazione molto compatto e di colore bruno (probabilmente cuprite).

Particolare del braccio in ottone prima e dopo la pulitura

La struttura in ottone, dopo lo smontaggio di tutti i vari elementi, è stata pulita con tamponi di ligroina e tramite un gel di EDTA trisodico (una soluzione del sale tri-sodico dell'acido etilendiamminotetraacetico ottenuto dalla miscela di EDTA bisodico e tetrasodico in acqua demineralizzata) addensato con Carbopol. Questo passaggio, e la successiva rifinitura utilizzando un leggero abrasivo, è servito per abbassare lo strato di ossidazione superficiale del metallo e raccordare maggiormente le diverse parti, dorate e non. La pulitura tramite EDTA ed abrasivo è stata applicata solamente alle parti in ottone, escludendo le zone in cui era ancora presente la doratura e le riparazioni in ferro.

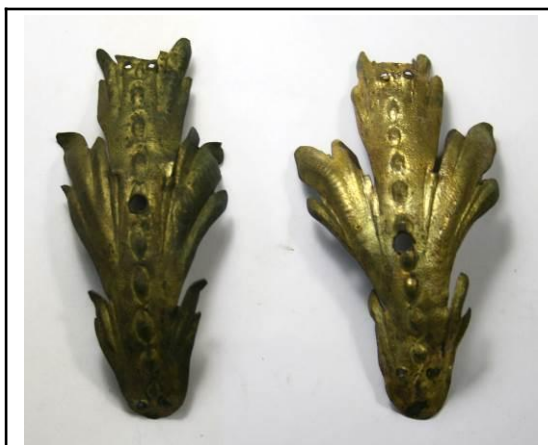
Elemento decorativo in lamina dorata:
confronto tra prima e dopo la pulitura.

Le foglie in lamina dorata, i portacandele ed i piattelli in ottone sono stati puliti inizialmente con bagni di ligroina per rimuovere il protettivo superficiale e successivamente

immergendoli in una soluzione di EDTA trisodico, risciacquati con acqua demineralizzata e poi con alcool e acetone al fine di disidratare la superficie.

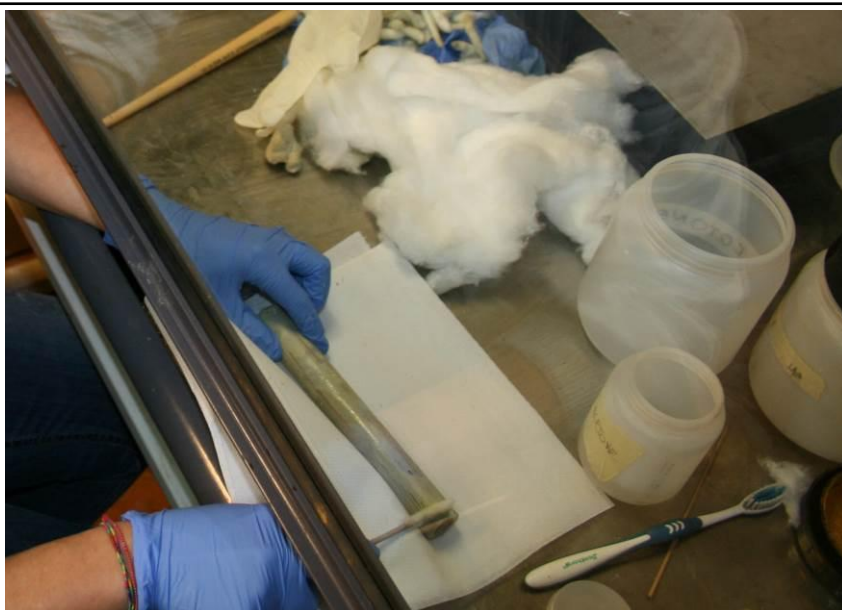
Pulitura della candele lignee

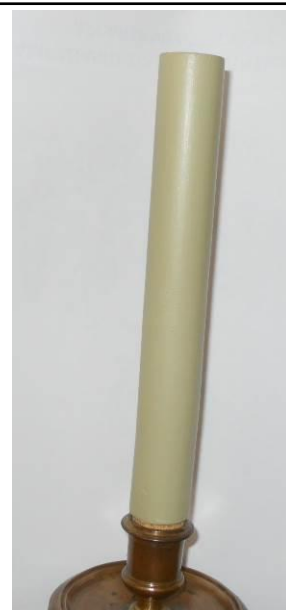
Candela lignea dopo il
restauro
