Berdasarkan hasil observasi lapangan yang dilakukan tim HSE pada :

Tanggal : 12 Agustus 2023  
Lokasi : area Produksi OPC 3  
Observer : Rahman  
Kegiatan : Pendampingan Pelepasan tangki diameter 4000 dari mandrail

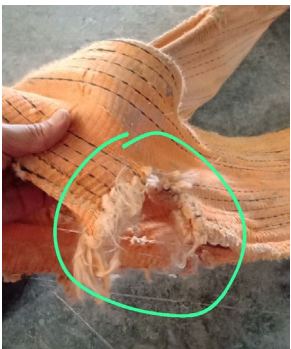
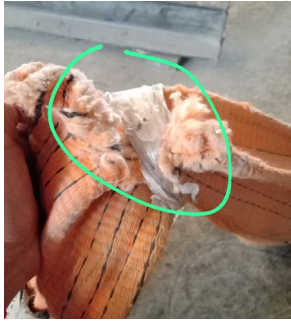
3	2 (dua) lembar Webing sling warna yang digunakan tim produksi untuk proses pelepasan tangki diameter 4000 dari mandreil, kondisinya sudah genting (nyaris putus)

Dikoordinasikan segera kepada departemen terkait melalui WhatsApp Grup Perusahaan (Improvement). Dan direspon oleh Manager PPIC (Pak Agus) supaya dibuatkan laporan temuannya, agar tidak tertumpuk bila di up di WA grup, agar mudah ditindak lanjuti	Sebaiknya webing sling yang kondisinya genting (nyaris Putus) segera diganti dengan yang baru, karena selain mengurangi kapasitas angkatnya, juga berisiko fatality, ketika benda yang diangkat terjatuh dan menimpa pekerja karena webing sling terputus	Produksi	-	
4	2 (dua) helai Webing sling warna kuning yang digunakan tim produksi untuk proses pelepasan tangki diameter 4000 dari mandreil, kondisinya sudah genting (nyaris putus)

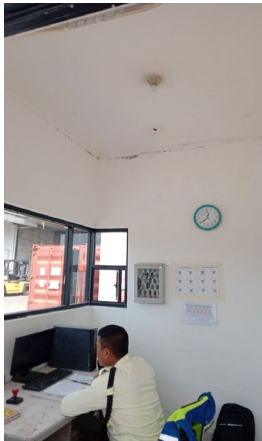
5	Pos Security OPC 3 terasa sangat panas

Dikoordinasikan segera kepada departemen terkait melalui WhatsApp Grup Perusahaan (Improvement).	Sebaiknya area kerja (Pos Security) dapat memberikan rasa nyaman bagi petugas yang berjaga, agar dapat digunakan sebagai tempat beristirahat selepas melakukan patroli dan untuk keperluan rekapitulasi administrasi pekerjaan. Hal ini guna mendukung efisiensi kerja personil	GA	-	
---	--	--	--	---	----	---	--
