National Energy
Board

**au rejet de gaz et à l'incendie survenus le
30 septembre 2009 à la station de
distribution Lisgar d'Enbridge Gas
Distribution Inc. à Mississauga (Ontario)**

Novembre 2012

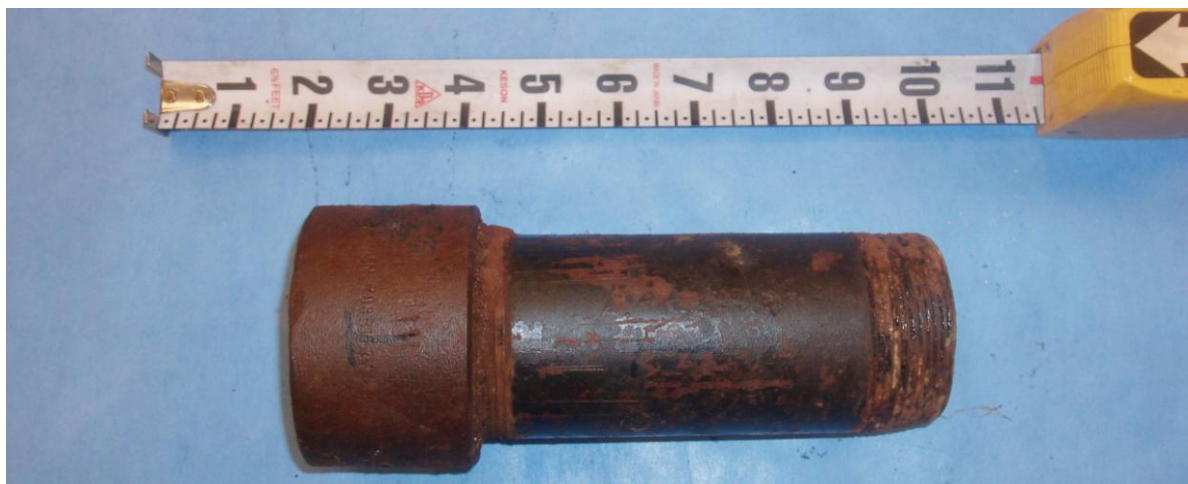
L'analyse métallurgique du raccord fileté a montré des bosses sur le bouchon du raccord fileté et un filetage endommagé. Il est apparu également que la partie filetée du raccord fileté avait été recourbée et que le sommet des filets était déformé. Des filets endommagés ont été observés aussi sur la bride pleine là où le raccord fileté était joint.

Figure 2. Raccord fileté de conduite qui avait été installé au centre de la bride.

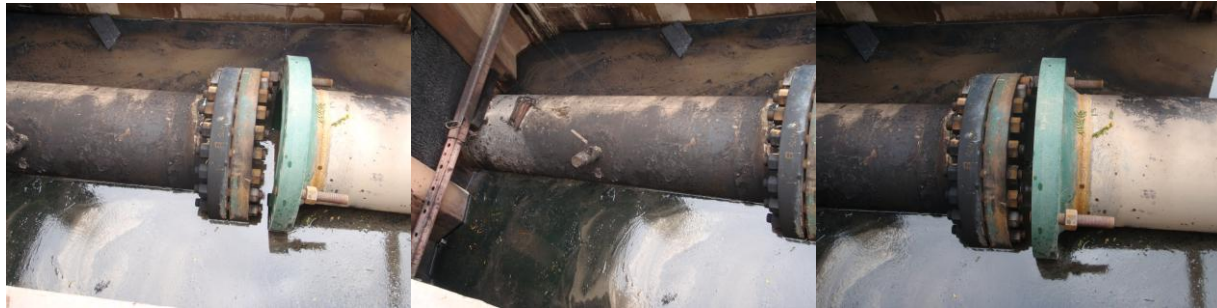
Les photos prises après l'incident ont montré qu'un raccord fileté de purge était installé dans la conduite à moins de 10 pi de la bride pleine qui aurait pu servir à évacuer le gaz de la canalisation. L'enquête a révélé aussi qu'EGD avait planifié d'installer une vanne de 2 po et d'ajouter un raccord fileté court à celui qui était déjà installé sur la bride pleine pour faire évacuer le gaz de la section de canalisation qui devait être sous pression. L'entrepreneur ayant informé EGD que cette configuration comportait un danger, il a été convenu d'installer une bride pleine avec un raccord fileté et un bouchon seulement. À partir de la bride pleine, le pipeline s'étendait sur environ 300 m jusqu'à une vanne de la conduite de 24 po. EGD avait décidé de laisser cette vanne de conduite ouverte pour pouvoir détecter les fuites. La vanne de conduite étant ouverte, cette section de canalisation se trouvait à une pression de 370 psi, même si ce n'était pas nécessaire pour l'exploitation du réseau. Cette décision représentait un danger considérable pour les travailleurs.

Figure 3. Photos montrant la vanne et le raccord fileté près de la bride pleine (fournies par la TSSA)

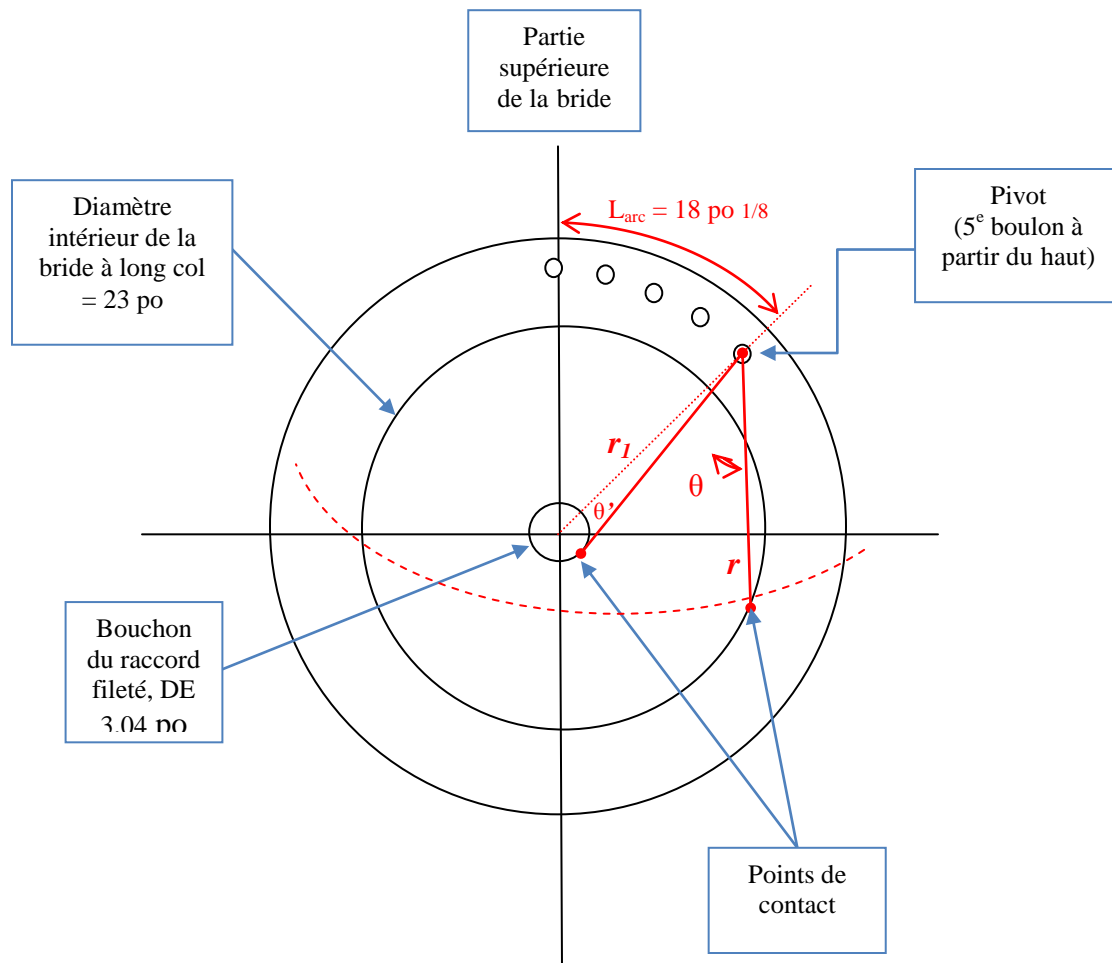
Figure 1 : Schéma des brides et du raccord fileté assemblés (pas à l'échelle)

Ce schéma représente la bride et le raccord fileté avant le mouvement de rotation effectué pour finir la soudure du bouchon sur le raccord en T à 45°. Les calculs qui suivent déterminent l'angle de rotation θ nécessaire pour que la surface interne de la bride à long col entre en contact avec le bouchon du raccord fileté, en pivotant sur le 5^e boulon à partir du haut, comme dans le mouvement de rotation effectué juste avant l'incident.

D'après l'observation des brides et du bouchon du raccord fileté, on peut supposer que l'intérieur de la bride à long col et l'extérieur du bouchon du raccord fileté ont formé deux cercles parfaits avant l'incident. Donc, le point de contact sur le bouchon du raccord fileté entre ces deux cercles

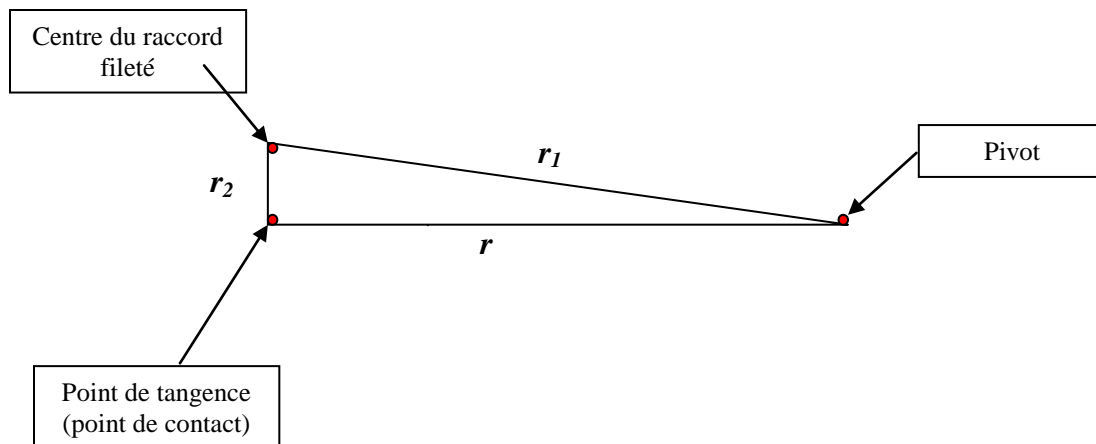
θ' est le plus petit angle d'un triangle rectangle formé par le pivot, le point de contact sur le bouchon du raccord fileté (point de tangence) et le centre du bouchon du raccord fileté (figures 1 et 2).

Figure 2 : Triangle rectangle formé par le pivot, le point de tangence et le centre du raccord fileté

Angle θ' : $\theta' = \cos^{-1}(r/r_1) = 5,3^\circ$

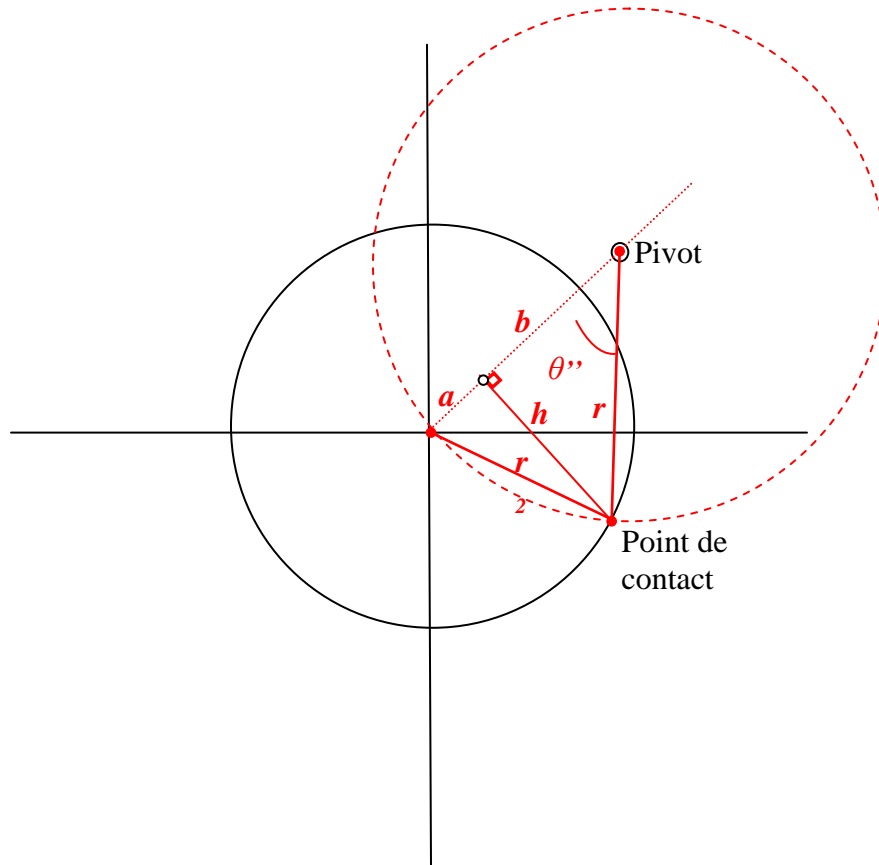
Figure 3 : Pour déterminer θ'' - Angle de rotation entre le point de contact sur la surface intérieure de la bride à long col et le centre de la bride (pas à l'échelle)

Deux triangles rectangles d'une hauteur h forment le triangle plus grand constitué par le centre de la bride, le pivot et le point de contact sur la surface intérieure de la bride à long col. Le premier triangle rectangle est formé par le segment a , h et r_2 , r_2 constituant le rayon interne de la bride à long col (11,5 po). Le second triangle rectangle est formé par le segment b , h et r , r constituant le rayon de l'arc entre les points de contact (16,43 po). La somme des segments a et b est égale à la distance entre le pivot et le centre du raccord fileté, soit r_1 (16,5 po). En résolvant les 3 équations ci-dessous, on peut déterminer que les segments a et b mesurent 4,08 po et 12,42 po respectivement. Par conséquent :
