National Energy  
Board

## **Rapport sur un incident pipelinier**

**Rupture d'un pipeline de transport de  
gaz naturel près de Fort St. John,  
en Colombie-Britannique**

**Le 15 mai 2002**

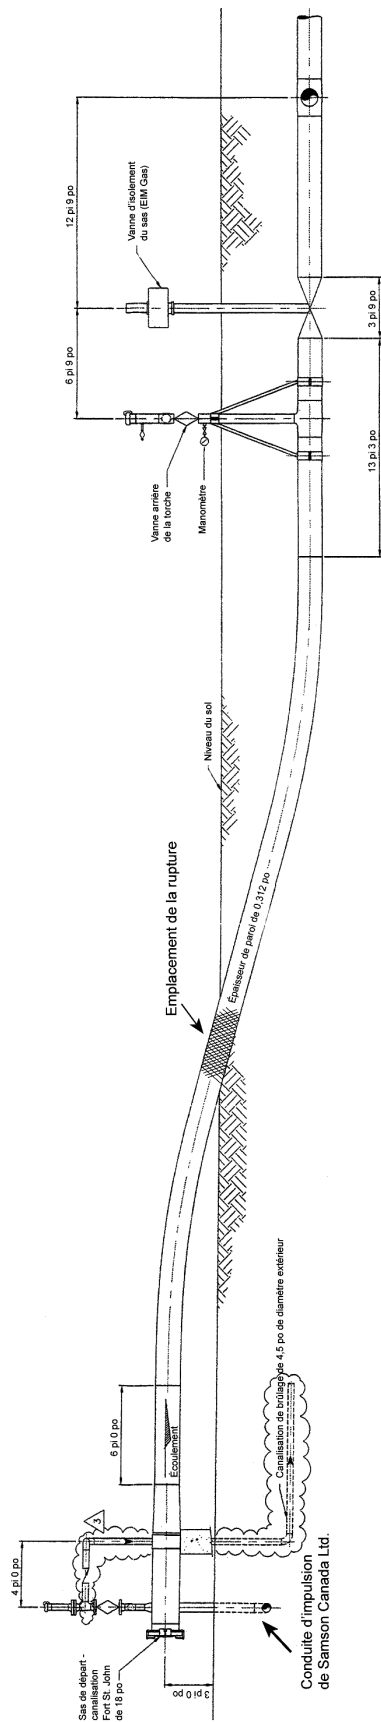
**Figure A2 : Sas de départ**

La section courbe en S entre le sas et la vanne d'isolement, soit l'endroit où le tube s'est rompu, avait une épaisseur de paroi de 8,74 mm (0,344 po). Pour les fins de conception, l'emplacement du sas de départ est désigné de classe 1.

L'examen visuel du tube a révélé que la rupture a pris naissance au point où se trouvait une importante « lamination »<sup>2</sup>, qui avait été créée lors du procédé de fabrication de la tôle d'origine. En

Au moment de l'incident, le tube du sas de départ était dans un état affaibli à cause de la présence d'une importante « lamination » le long de l'axe central de la canalisation, dans laquelle de l'hydrogène moléculaire s'était accumulé et avait causé un renflement vers l'intérieur. L'analyse de la fracture a permis de déterminer que la fissuration sous contrainte par le sulfure ajoutée à la fissuration causée par le renflement avait réduit la résistance du tube de plus de 50 %. Une analyse de la contrainte de rupture a indiqué qu'il fallait
