Rapport de l'Office national de l'énergie intitulé *Enquête en vertu de la Loi sur l'Office national de l'énergie entourant la mort de M. Henri St-Pierre à la station de pompage Kerrobert de Pipelines Enbridge Inc. le 24 mars 2008*, publié en février 2009

**Enquête en vertu de la
Loi sur l'Office national de l'énergie
entourant la mort de
M. Henri St-Pierre à la station de pompage
Kerrobot de Pipelines Enbridge Inc.
le 24 mars 2008**

Février 2009

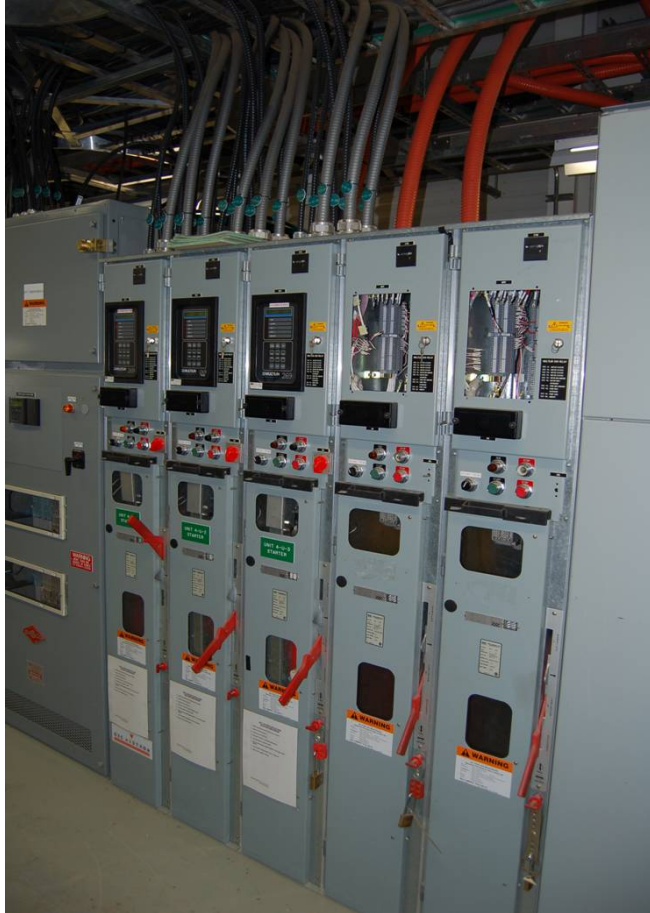
Photo 5.1 : Démarreurs dans le bâtiment 4-ESB-1

La photo 5.1 montre le groupe de cinq démarreurs, auxquels personne n'a touché après l'incident comme l'exige le paragraphe 127(1) du CCT. Les démarreurs sont numérotés de 4-U-1 à 4-U-5, de gauche à droite. La photo montre que les démarreurs 4-U-2 et 4-U-3 ont été débrogés (leviers rouges abaissés). Un cadenas a été placé sur le démarreur 4-U-3. Le démarreur 4-U-2 n'en n'a pas, puisqu'il a été débrogé de toute urgence, immédiatement après l'incident. Les démarreurs 4-U-4 et 4-U-5 sont des composantes supplémentaires qui n'étaient pas en service et n'étaient branchées à aucun équipement quand l'incident est survenu.

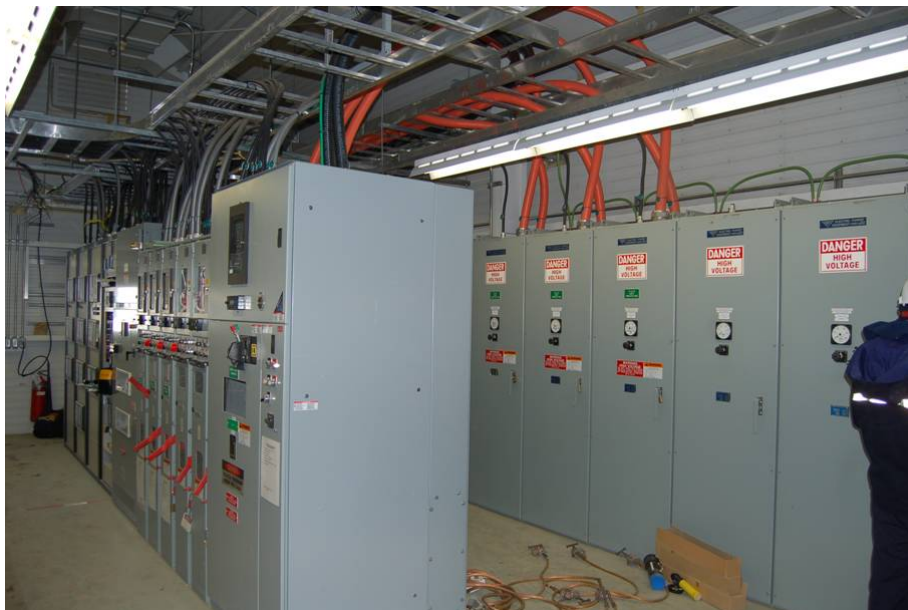
Photo 5.2 : Démarreurs et compartiments CCFP

La photo 5.2 indique la position relative des cinq démarreurs (à gauche) et des cinq compartiments CCFP (à droite). Sur le sol, devant ces derniers, apparaissent les câbles de mise à la terre utilisés. Le plafonnier qu'utilisait M. Halter pour vérifier le fonctionnement de la sonde haute tension avant de faire un balayage électronique dans le compartiment est également visible.

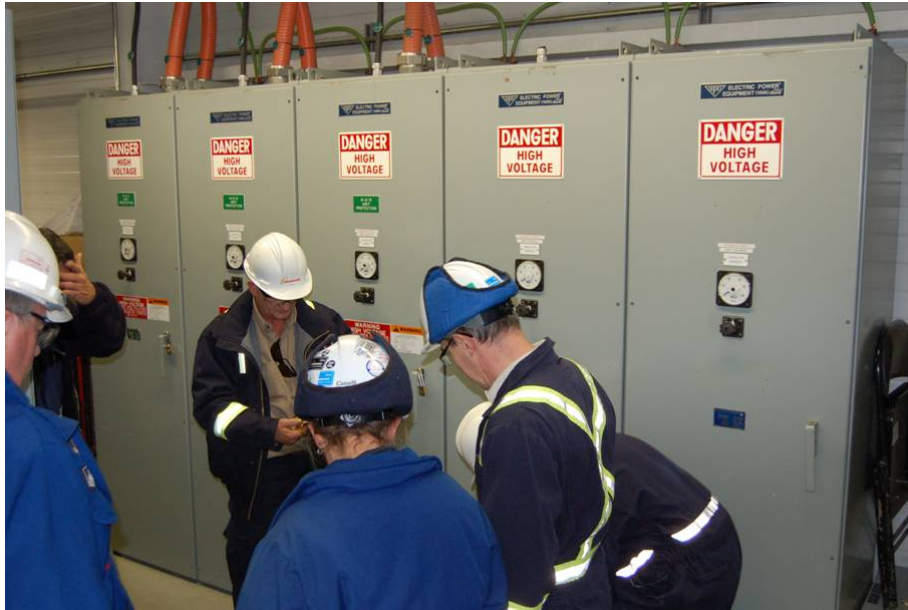
Photo 5.3 :
Compartiments CCFP

La photo 5.3 montre le groupe de cinq compartiments CCFP. Les compartiments sont numérotés de 4-U-1 à 4-U-5, de gauche à droite.

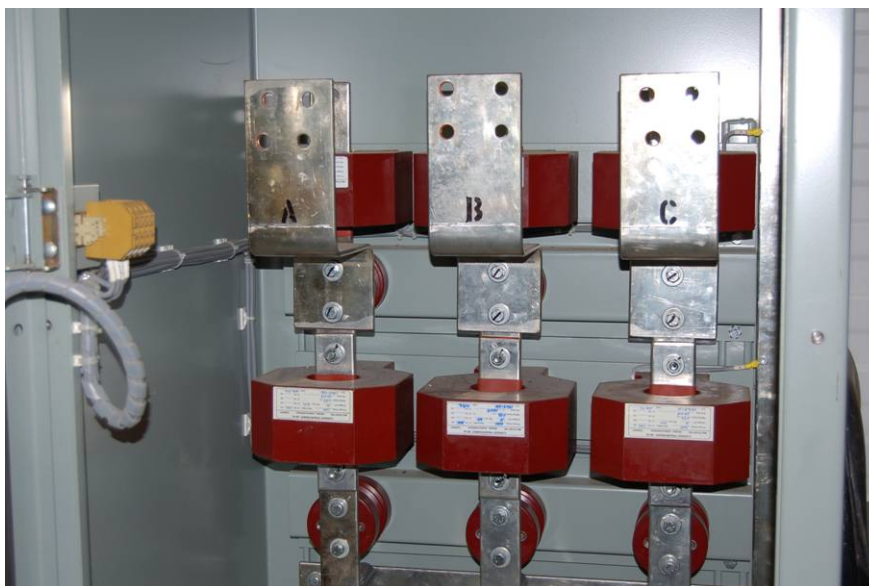
Photo 5.4 : Intérieur du
compartiment CCFP 4-U-2

La photo 5.4 permet de voir l'intérieur du compartiment CCFP 4-U-2. Les barres omnibus métalliques sont étiquetées A, B et C. Une fois le dispositif débroché, la mise à la terre est effectuée en branchant les trois extrémités en queue des câbles de mise à la terre aux trois barres omnibus, puis le conducteur des câbles de mise à la terre à une prise de terre.
