# 失效上电缓慢导致复位不良

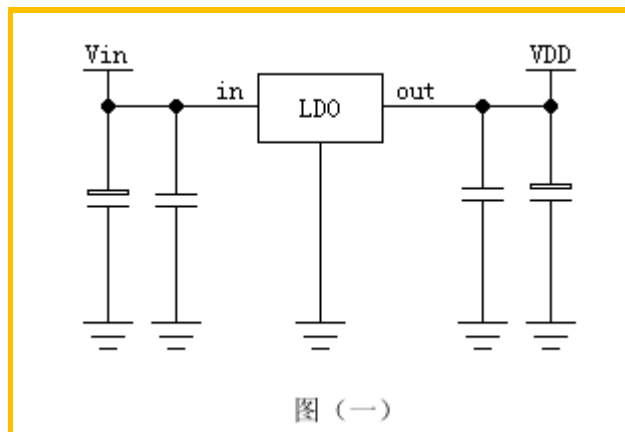
为了进一步阐明该问题形成的原因，以下对上电过程做一个简单的分析。在通常的应用中，STM32 的电源是由线性调压路提供的，一般的形式如图（一）所示：

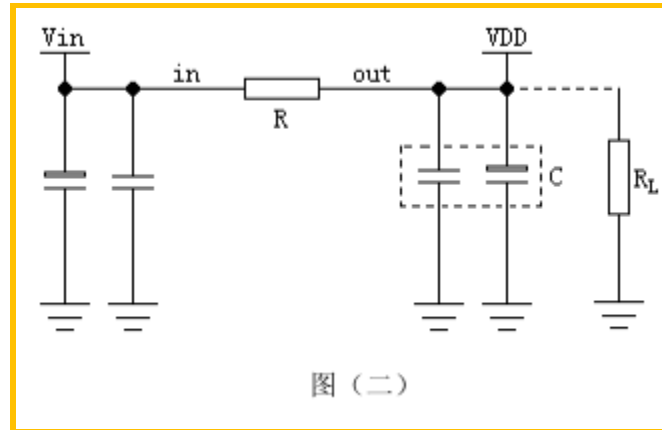
在上电的瞬间，LDO 中的调整管由于高度的导通而工作在线性电阻区，于是该电路可以等效于图（二）所示电路：

同负载  $R_L$  相比，LDO 的导通电阻  $R$  很小，所以可以忽略负载的影响。于是 VDD 的上电曲线为  $U_{VDD} = U_{peak} (1 - e^{-\frac{1}{RC}t})$ ，如图（三）所示：

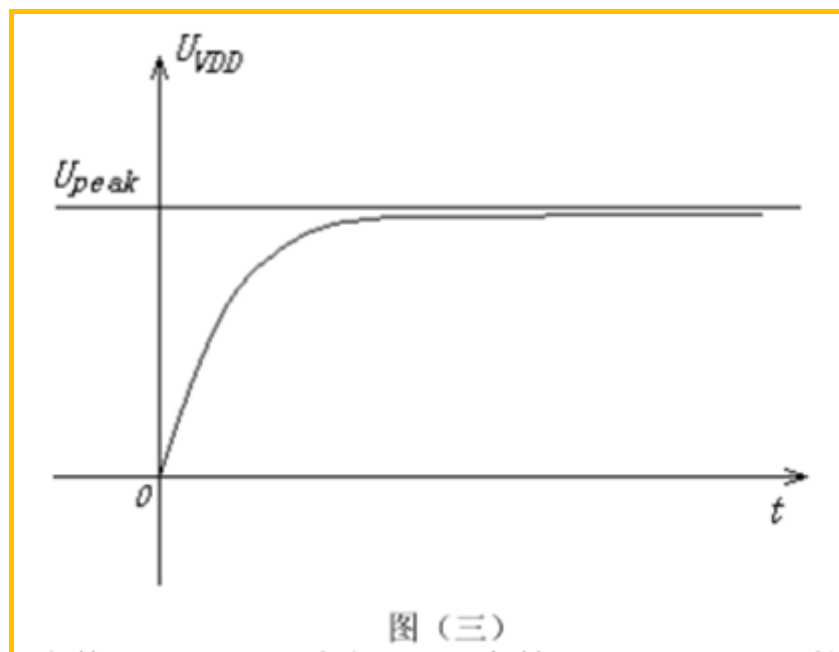
该曲线的上升速率由时间常数  $\tau = RC$  决定。而一般情况下，对 STM32 的复位引脚 NRST 的处理如图（四）所示：

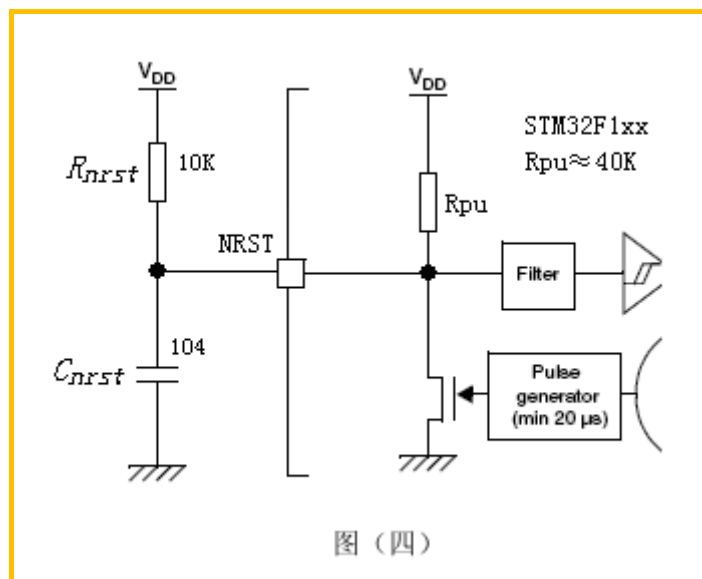
上电时，电源 VDD 通过  $R_{nrst}$  和 STM32 内部的  $R_{pu}$  向电容  $C_{nrst}$  充电，其充电曲线为：

从 STM32 的参考手册中得知，在 VDD 上升到 1.8V 之前，NRST 管脚由 STM32 内部复位电路拉低，此时电容 CNRST 上是没有电荷的。当 VDD 上升到 1.8V 之后，由 STM32 内部复位电路送出一个 20μs 的低电平脉冲。该脉冲结束后，STM32 的复位电路取消对 NRST 管脚的驱动，电容 CNRST 开始充电。随着电容 CNRST 上的电荷的增加，管脚 NRST 上的电位逐渐抬高，当达到阈值 VIH 时将被 STM32 内部的电路识别成高电平，从而结束复位过程。而在这一过程中，电源 VDD 的电压仍在随着电容 CLDO 的充电而抬升，当 VDD 的电压达到 2.0V 之后，STM32 进入可靠的供电状态。这一期间，两个电容的充电过程同时进行，但是，谁先到达要求的电平高度却是由两个充电过程的参数决定的。如果 VDD 达到 2.0V 的时刻先于 NRST 到达 VIH 的时刻，则 STM32 可以顺利的转入正常的工作状态。如果相反，则 STM32 在进入可靠供电之前，提早结束了复位过程，从而导致复位不良。
