HPM 6300EVK 百兆丢包问题解决办法

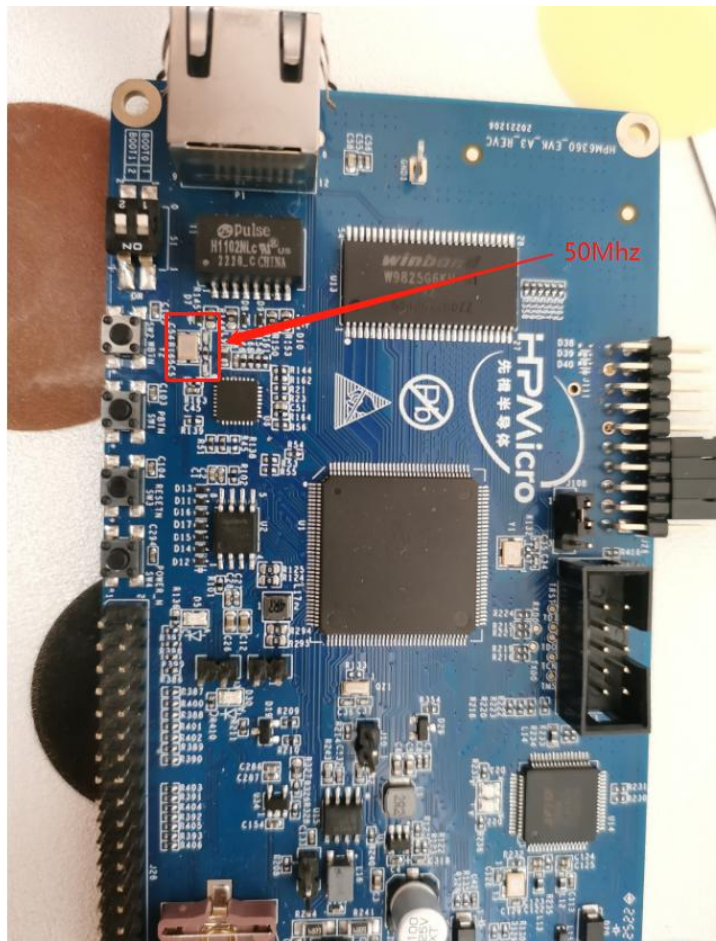
HPM6300EVK 使用百兆以太网通信时，出现概率性丢包，导致通信异常。
此问题只针对部分 HPM6300EVK 上百兆 PHY 帖的晶振是 50Mhz 的。

修改 hpm_rtl8201.c 文件，改动如下： RMSR 寄存器写 0x7FFB 即可。
