硬件问题导致不识卡分析思路

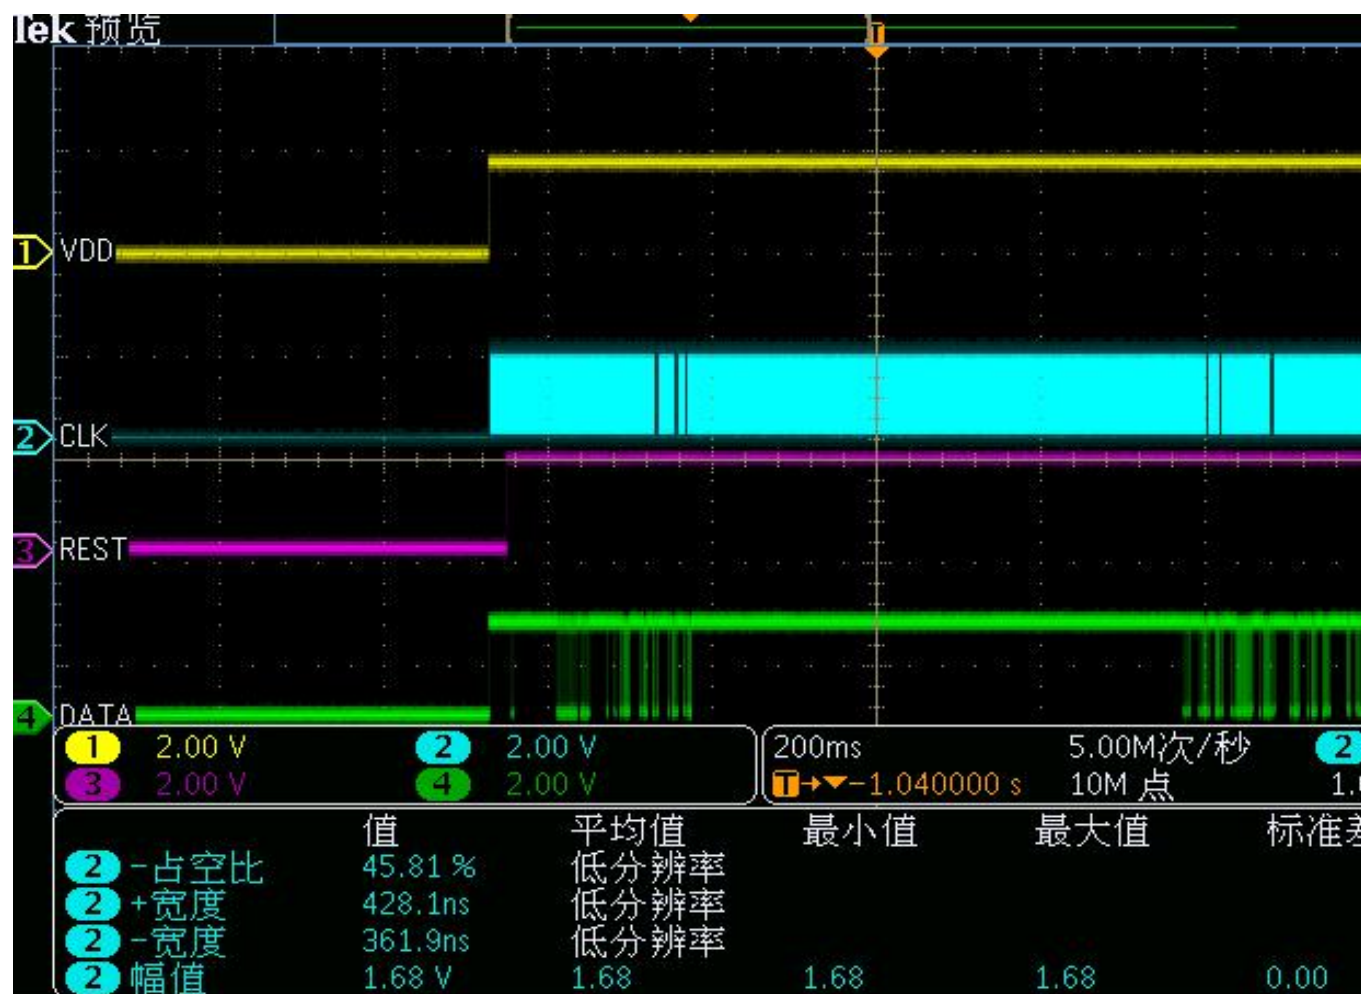
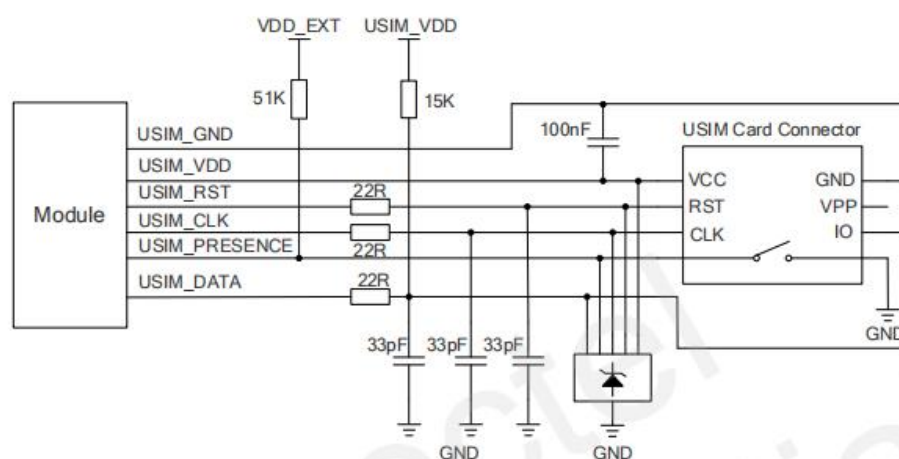
下图为一个标准初始化流程，如果你从 sim 卡座端和模组 pin 脚端都可以测量到如下波形那说明硬件无任何问题。

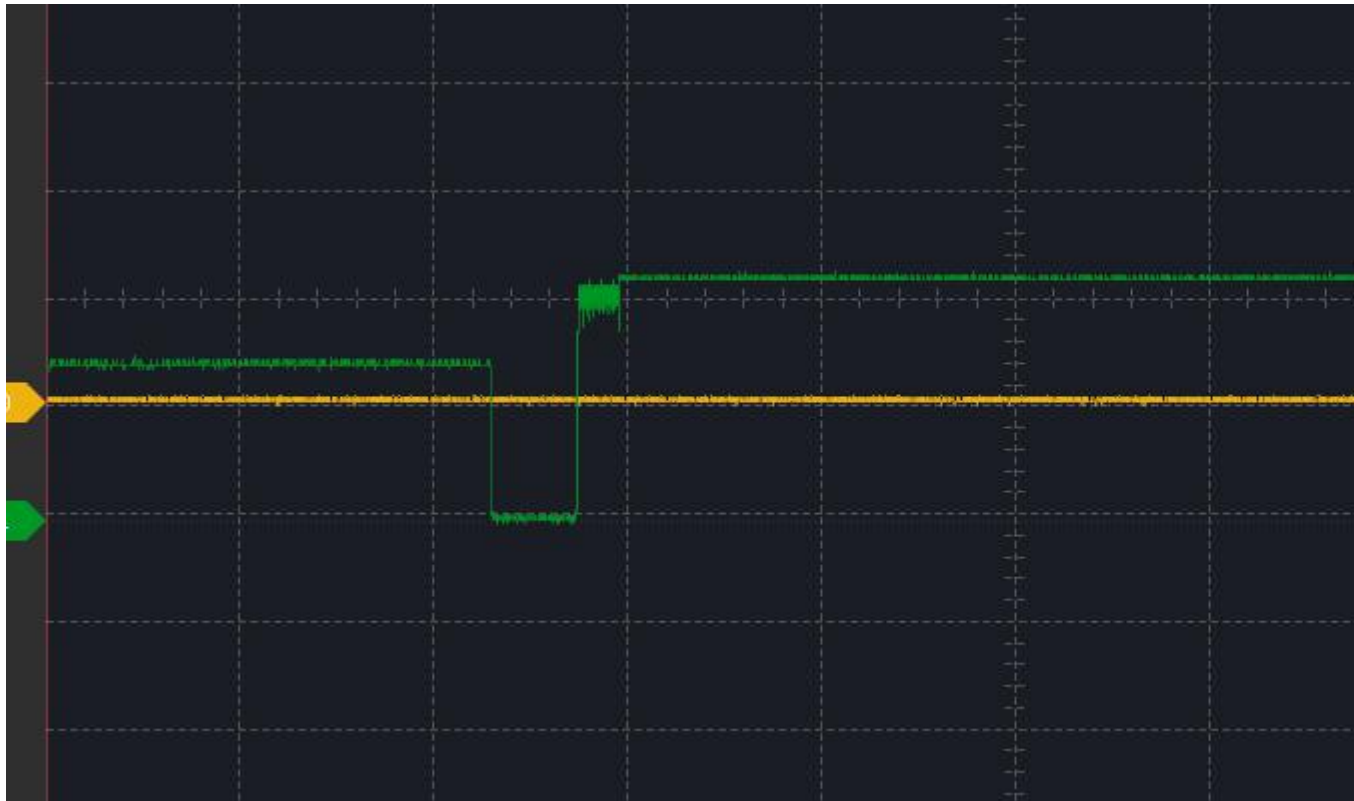
2, 测量 sim 卡开机初始化时的上电时序 VDD REST CLCK DATA 发现 DATA 信号异常, 无交互信息, 具体波形图如下:

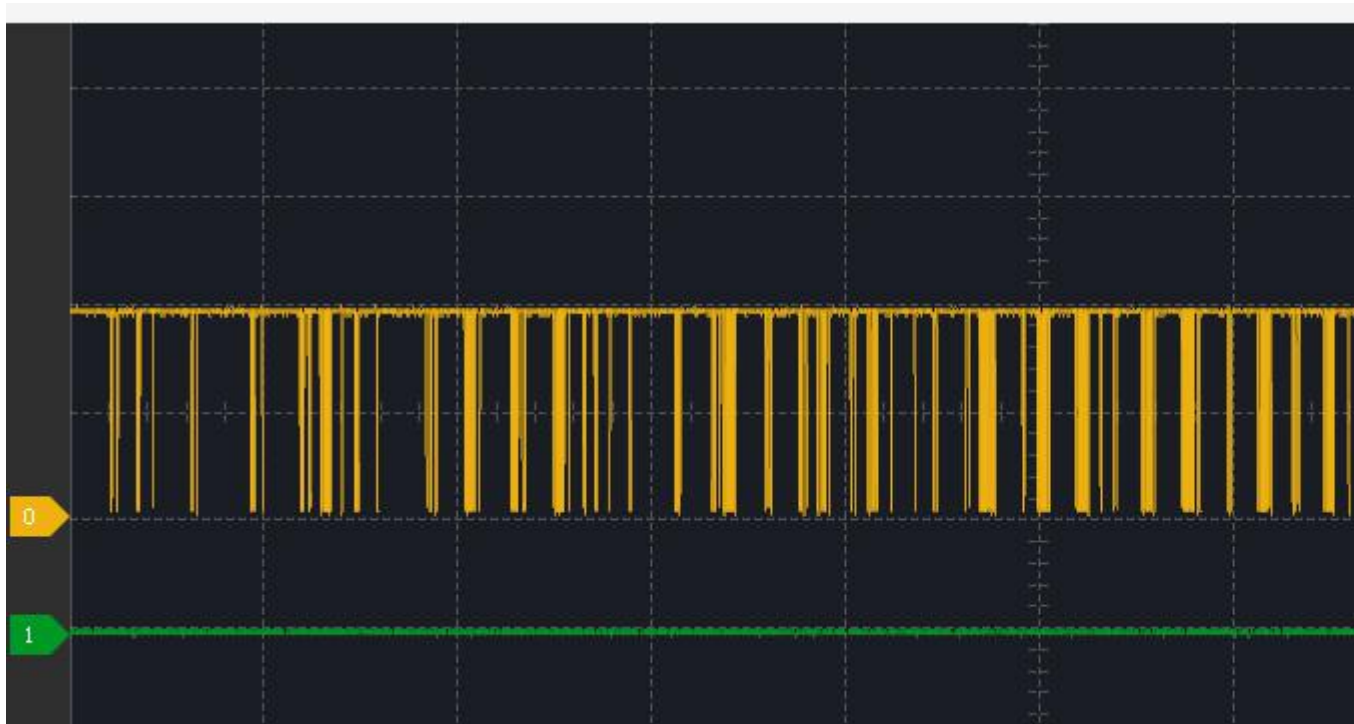
4, 再把模组和 sim 卡插到我司开发板上, 测量开机初始化时 sim 卡的上电时序, DATA 信号正常交互。

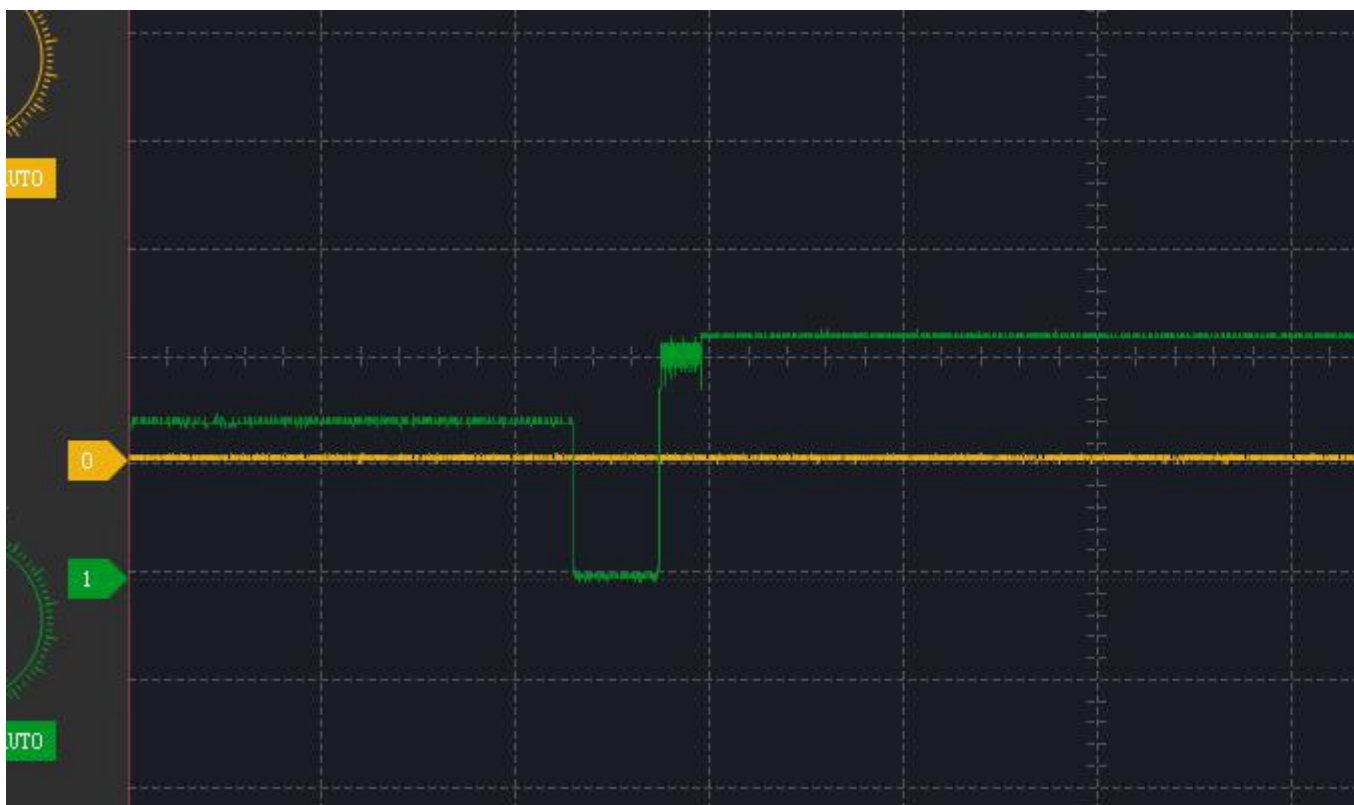
5, 把模组和 sim 卡再插到客户主板上, 分别测量卡座 pin 脚端和模组 pin 脚的 DATA 信号, 均异常无任何交互信息。
