# DMAIC를 활용한 RTN 불량률 개선

## 창원 신성델타테크(가전 2공장)

“ RTN 불량률 개선 ”

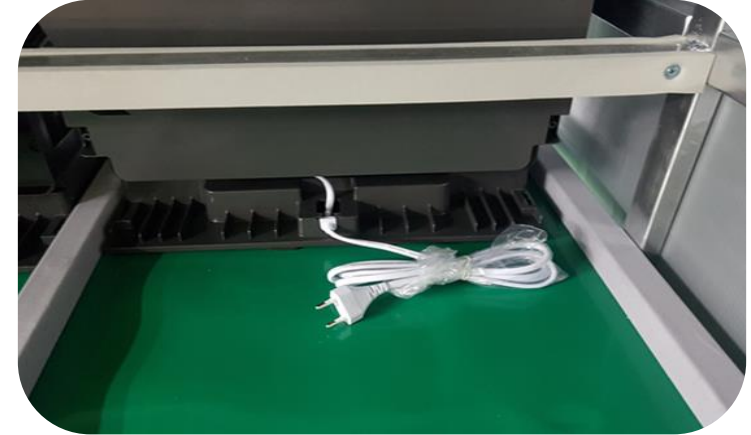
### 1. 파워코드 찍힘으로 인한 피복 벗겨짐

작업 시 파워코드가 고정되어 있지 않아  
컨베이어벨트 - 작업대 간 이동 중 찍힘이 발생하여 파워코드 손상

컨베이어-작업대 이동 간 파워코드 찍힘	
분석 대상	현장 환경
분석 내용	현장 실사, 현장 작업자들과 인터뷰
분석 결과	작업자들의 정리 정돈 미흡으로 인하여 작업 공간이 협소해 파워코드 찍힘이 발생함

파워코드 걸이를 통해 Base를 내리는 과정에서 짊힘이 발생하지 않도록 하기 위해 3D 프린터를 활용하여 코드 걸이 제작.  
이때, 걸이는 기능검사 후 제거하는 형식

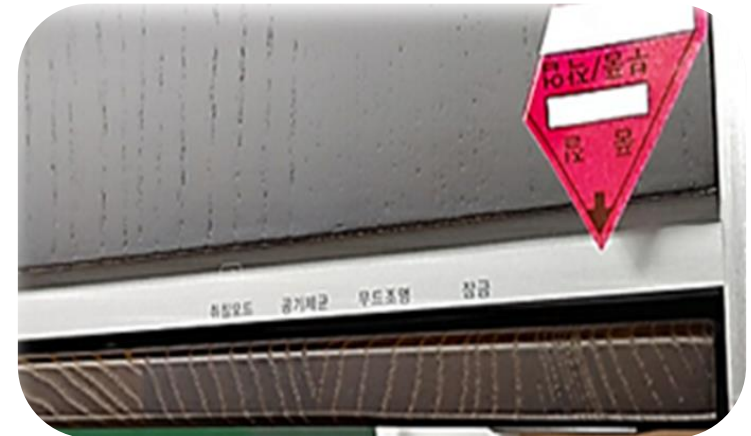
### 2. 슬라이드 불량

Panel의 휨, 단차, 고정 문제 등으로 디스플레이 부분과 Pannel 사이  
틈이 발생하여 슬라이드 동작에 불량 발생

고정 BRACKET의 불량으로 슬라이드 동작 애로	
분석 대상	현장 환경
분석 내용	현장 실사, 현장 작업자들과 인터뷰
분석 결과	고정 BRACKET 부착 불량으로 인하여 슬라이드에 단차가 생기거나 제대로 고정이 되어있지 않아 슬라이드 동작불량 발생

기존 : 강력본드 도포 고정 + 속건 경화제 도포  
변경 : 경질 아티론 부착 고정  
→ BRACKET 분리가 쉬워, 불량 발생시 BRACKET 분리 / 교체 가능  
양품도 같이 떼기 되는 문제 감소

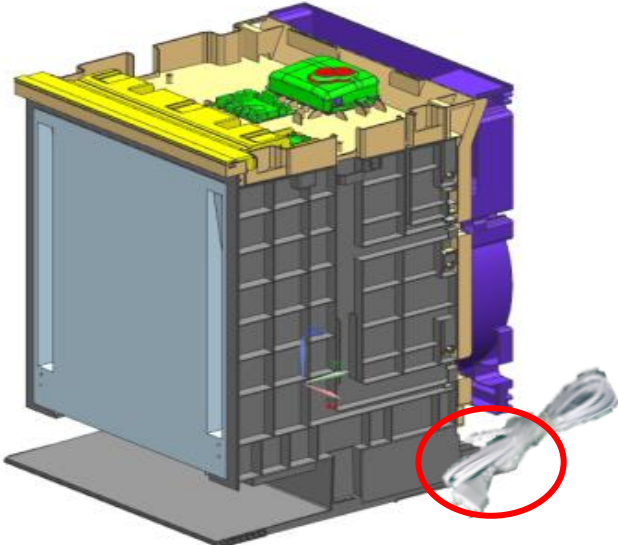
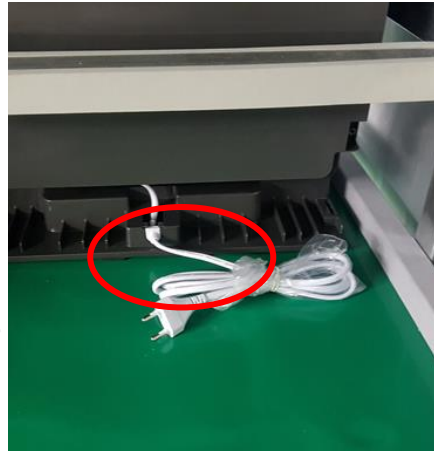
〈 짊힌 파워코드 〉

작업을 위해 Base를 컨베이어 벨트로 내리는 과정에서 파워코드 짊힘 발생

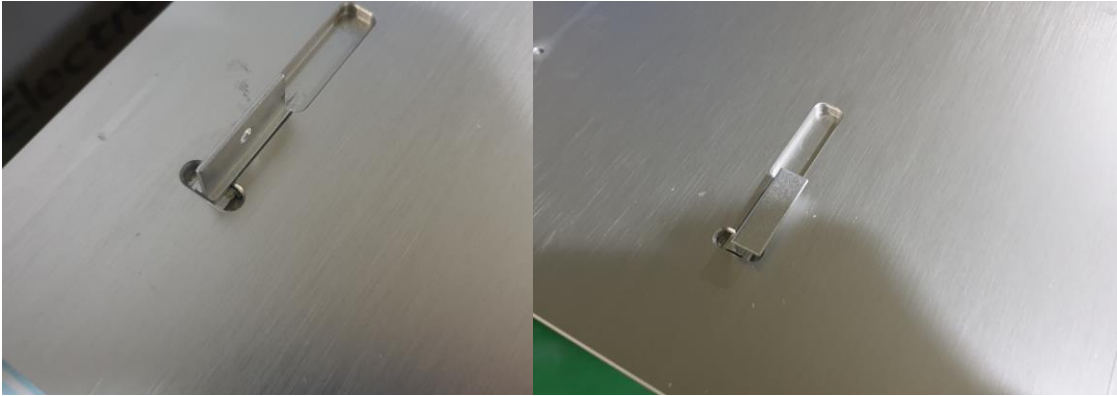
개선 전

슬라이드를 고정하는 4개의 BRACKET 중 하나라도 불량 발생 시,  
슬라이드 동작에 애로 발생. 또한 AL PANEL도 같이 떼기되는 문제 발생  
→ 강력본드로 부착/고정되어 있어 떨어지지 않아  
망치 등 공구로 때려서 분해 해야 하기 때문
