스-구역 비탈면에서의 현대지형형성과정

정영성, 리옥숙

Formation Process of Modern Landform of the Slopes in “ π ” Area

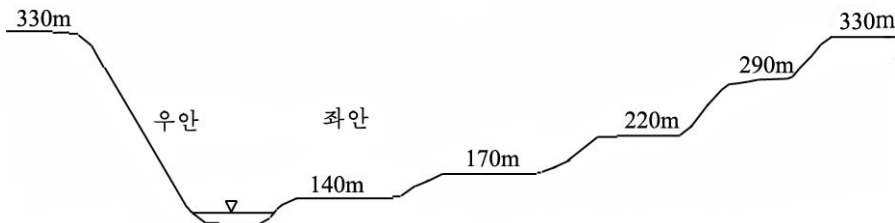
그림 1. 스-구역 강골가로자름면

연구지역의 하천가로자름면형태는 비대칭이다.(그림 1)

그림 1에서 보는바와 같이 조사구역의 우안비탈면은 급경사이고 좌안은 5개의 평탄면으로 이루어져있다. 이 5개의 평탄면들에 대하여 밑으로부터 급수를 정한다면 170m 높이에 있는 2급평탄면이 제일 넓다.

강골가로자름면의 형태가 비대칭이며 좌안비탈면이 평탄면으로 되어있다는것은 하상의 변위방향이 우안쪽이며 하상이 이 방향으로 오랜 기간 지속적으로 이동하였다는것을 보여준다. 다시말하여 우안비탈면의 경사가 오랜 기간 지속적으로 급경사로 존재하였으며

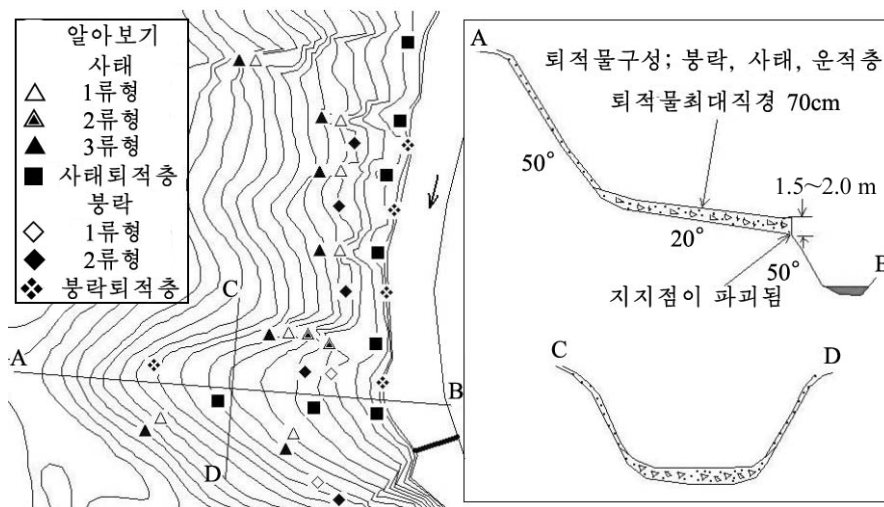
그림 2. 사태, 붕락분포와 첫번째 비물골자름면

π -구역 우안비탈면에서는 각이한 크기의 비물골들이 발달하고있는데 그중에서 연구지역으로부터 제일 가까이에 있는 첫번째 비물골은 길이가 약 260m, 너비가 약 170m, 깊이가 약 50m로서 제일 크다.(그림 2)

이 비물골의 세로자름면형태는 계단모양이고 비물골비탈면의 형태는 오목형이다. 계단모양의 세로자름면에서 평탄한 부분은 2급평탄면이 형성될 당시에 형성된것이고 그 아래의 급한 부분은 그후의 룡기와 하천의 측방침식에 의해 형성된것이다. 그것은 비물골의 평탄한 부분의 평균높이가 180m로서 2급평탄면의 높이와 근사한것을 보고 알수 있다.

비물골사면에 이미 일어난 사태와 붕락이 각각 2개 개소에 존재하고있다.

상대적으로 평탄한 비물골바닥에는 사면에서 운반되어온 운적층과 붕락층, 사태층이 쌓여있다. 붕락물의 최대직경은 약 70cm이며 붕락물들은 사태, 운적물질과 혼합되어있다. 퇴적물질구성에서 이러한 특징은 작은 비물골에서 장마시기 토석류현상도 있었다는것을 보여준다. 다시말하여 사태물질과 운적물질, 붕락물질들이 폭우에 의한 지표수에 의해 혼합되어 토석류를 이룬것이다. 비물골바닥에 쌓인 토석류층우에 50cm×50cm의 작은 비물홈이 존재하고있는데 이것은 토석류가 중지된 후에 지표수에 의해 침식된것이다.

사태위험성을 미리막고 연구지역을 보호하기 위하여서는 우안에서 진행되는 중력과정을 약화시켜 하천의 측방침식을 막아야 하며 지표수흐름에 의한 선침식도 약화시켜야 한다. 그리고 좌안에 있는 충적층이 침식되지 않도록 하여야 한다.
