8. VISTORIA DA EDIFICAÇÃO

8.1. Vistoria da fachada

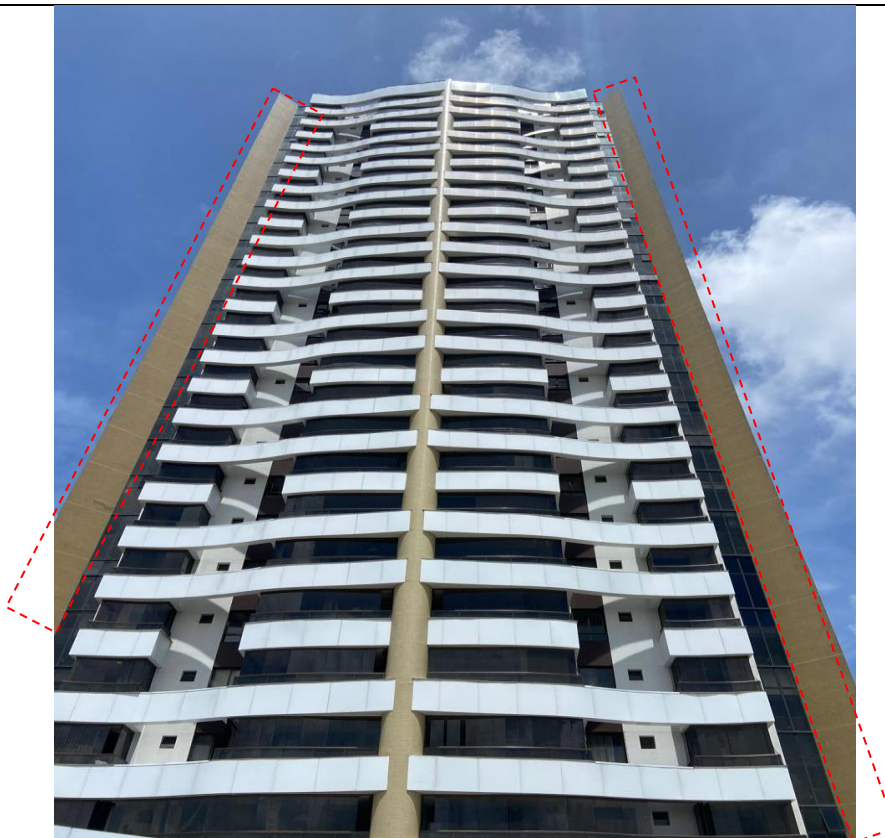
Foto 01

A fachada lateral esquerda que é visualizada pela área de laser, tem uma grande área de anomalia de deslocamento cerâmico nas quinas inclinadas de pastilha marrom, indicadas como pano 01 e 20, conforme exposto na foto 01.

- Fachada Lateral Esquerda da edificação, com destaque para área com maior manifestação de deslocamento cerâmico.

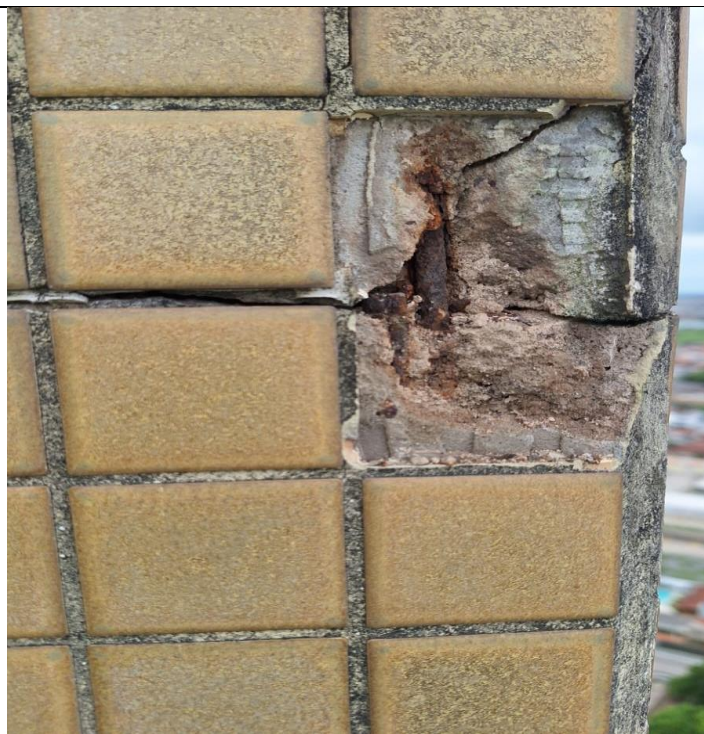
Fotos 02

- Anomalias de fissuras e armadura exposta na quina da edificação, proveniente de expansão volumétrica.

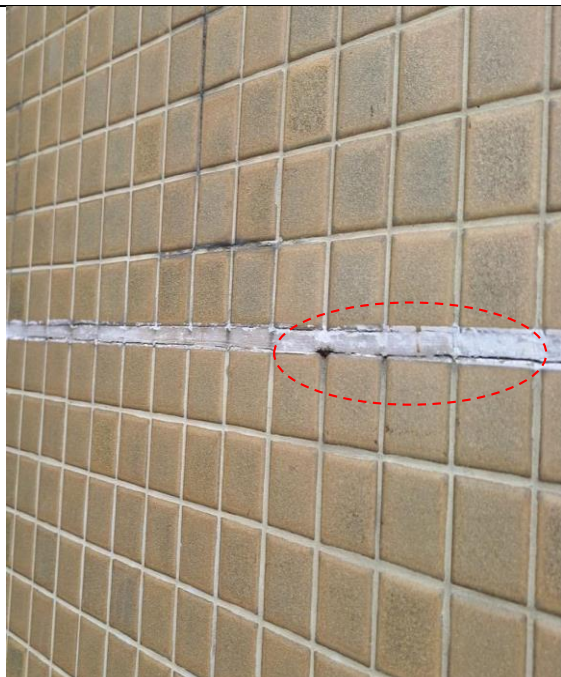
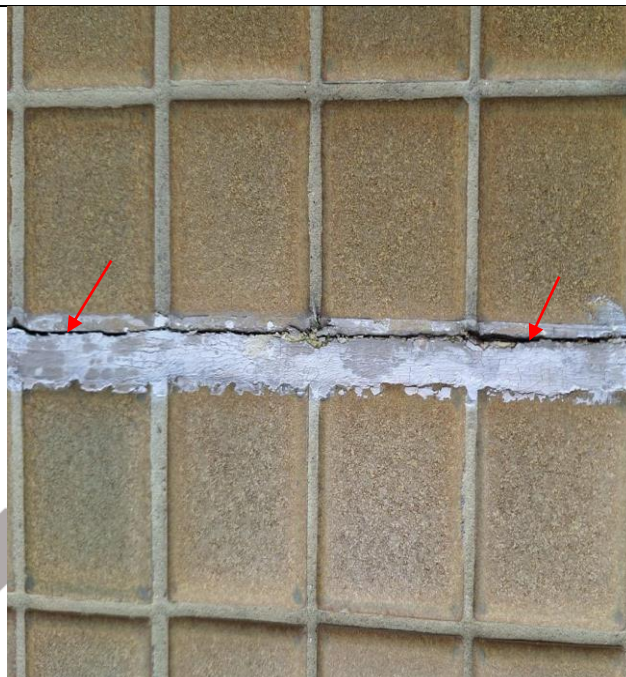
Fotos 03 e 04

- Deterioração e desgaste de selante da junta de movimentação;

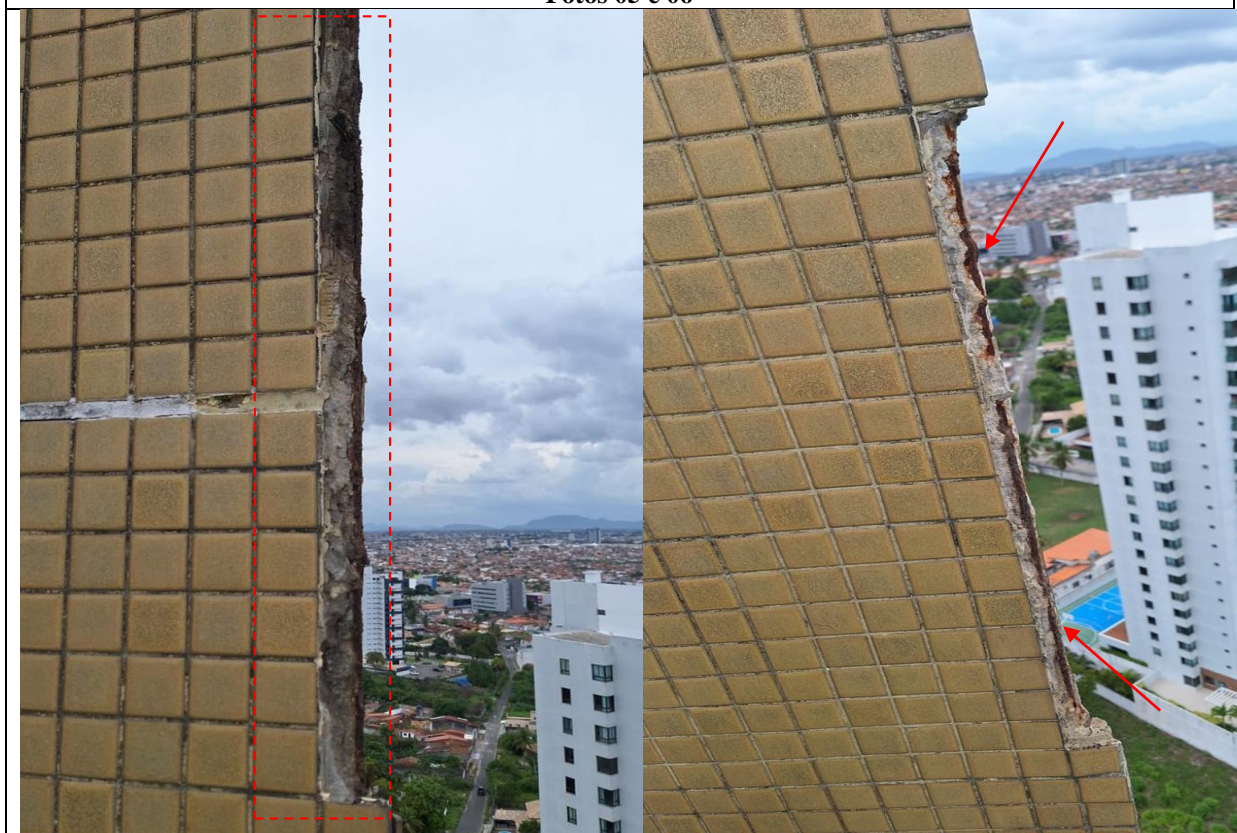
Fotos 05 e 06

<p>Descrição</p>	<ul style="list-style-type: none"> • Anomalia de corrosão na armadura ocasionando exposição do aço; • Cobrimento da armadura, 1,5 cm, em desacordo com recomendações da NBR 6118:2014.
-------------------------	--
