Asbestinventarisatetest

Lange Koepoortstraat 53, 2000 Antwerpen

Attestnummer : 20241113-000369.000

Uitgegeven op : 13.11.2024

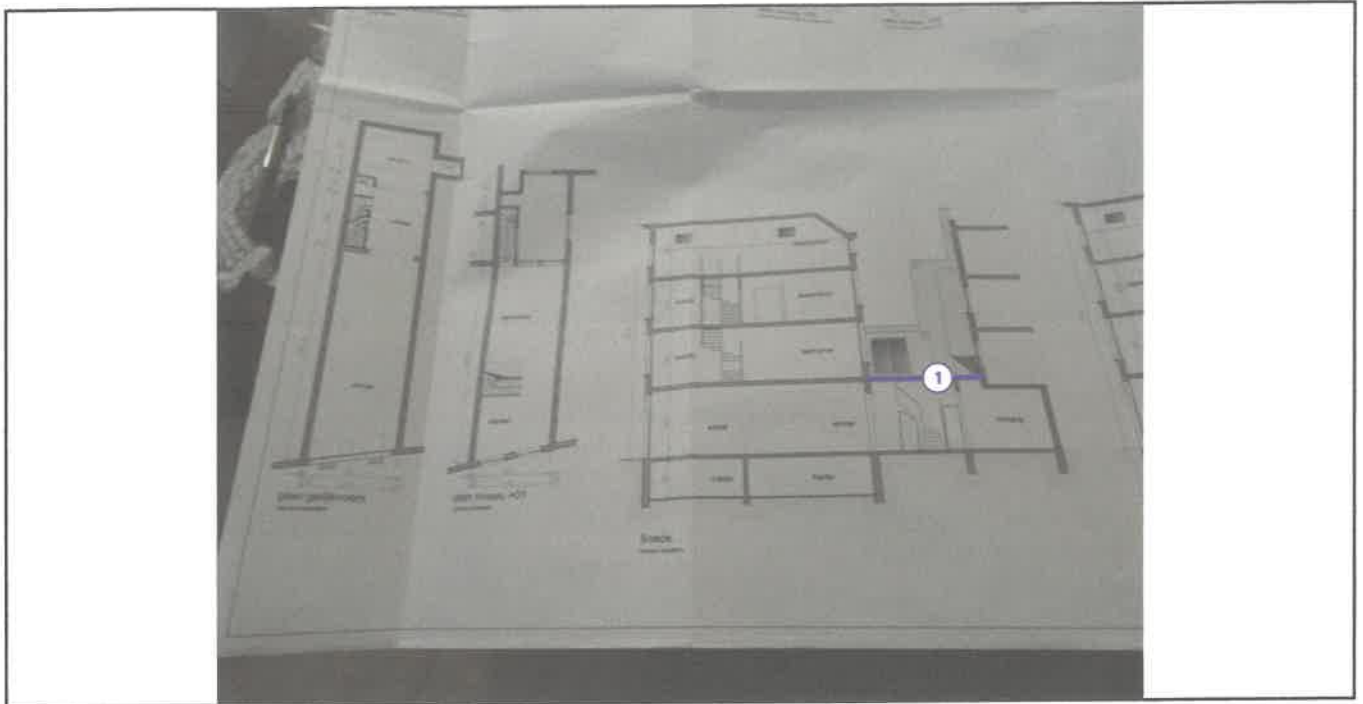
Plan 1.8: 11111

Beschrijving	Type	Actie
1. plantenterras	Beperking	-

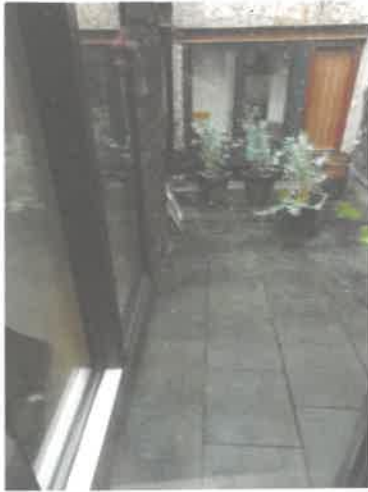
Situeringsfoto

Permanente beperking

Reden: Er is geen volledige risicobeoordeling mogelijk

Uitleg van de asbestdeskundige: Er liggen terrastegels op.

Onderliggende roofinglaag kan niet worden bemonsterd.

Indien er nog lagen roofing onderzit, kan deze wel asbesthoudend zijn.

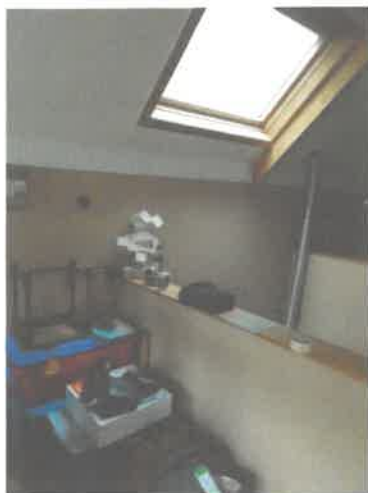
Vrije foto

Sandwichpanelen, er is geen onderdak.

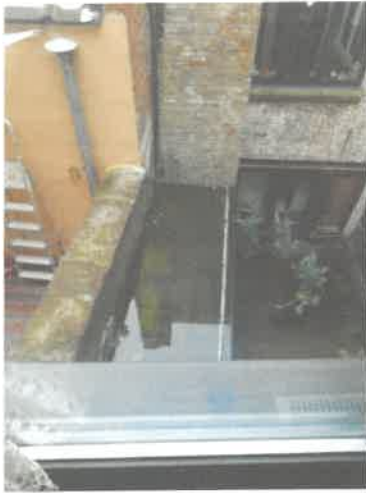
Vrije foto

De toplaag is EPDM, dit is asbestvrij.

Indien er nog lagen roofing onderzit, kan deze wel asbesthoudend zijn.

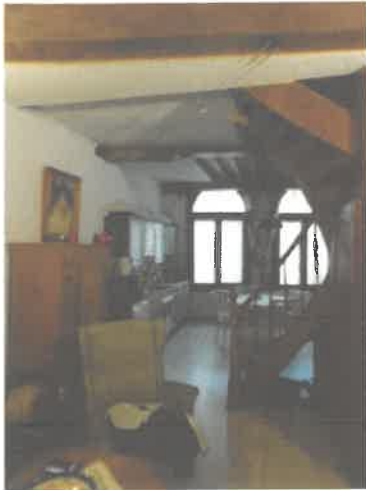
Vrije foto

Alle plafonds hebben een vals plafond. Geen monstername van pleisterwerk plafonds mogelijk.

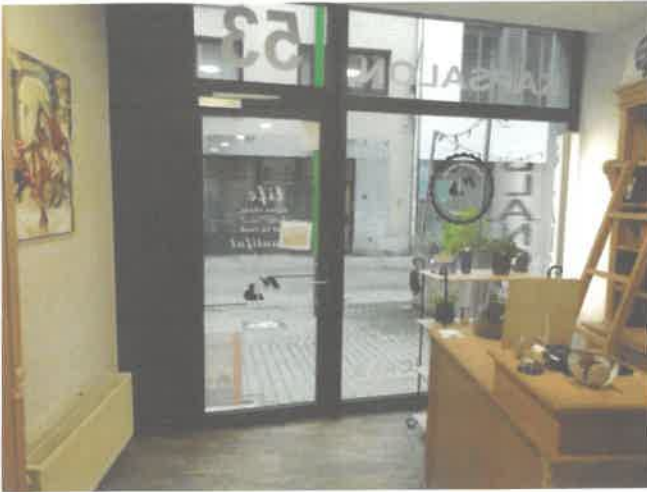
Vrije foto

Er zijn valse wanden. (mogelijk pleisterwerk kan niet bemonsterd worden)

Het zijn gyprocwanden/ houten vezelplaten.

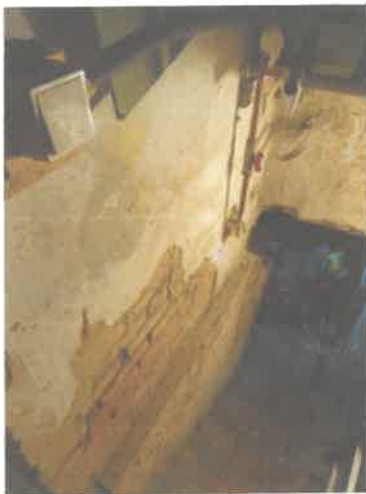
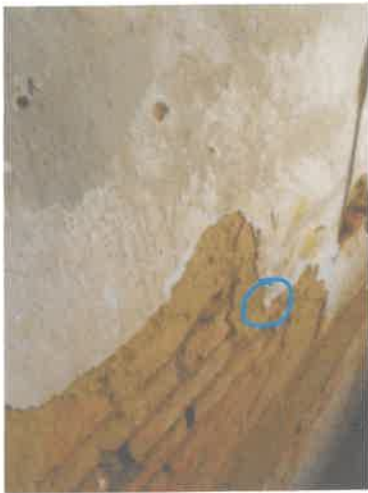
Fiche 6: PW (muren)

Geen asbest

#	Type	Referentie	Resultaat
6.1	Mengmonster	MM1	Geen asbest
