LAUDO DE PERÍCIA ESTRUTURAL E PROCEDÊNCIA VEICULAR

AMAROK V6 HIGH AC4

DATA PERÍCIA:	29/11/2024 15:42:48
TIPO:	LAUDO PREMIUM
OS:	52501
MARCA:	VW
MODELO:	AMAROK V6 HIGH AC4
ANO / MODELO:	2017 / 2018
COR:	BRANCA
COMBUSTIVEL:	DIESEL
CIDADE / UF:	SENADOR CANEDO / GOIÁS
CHASSI:	WV1DA22H5JA024048
MOTOR:	DDX022841
CAMBIO:	401866020118
RENAVAM:	01148589268

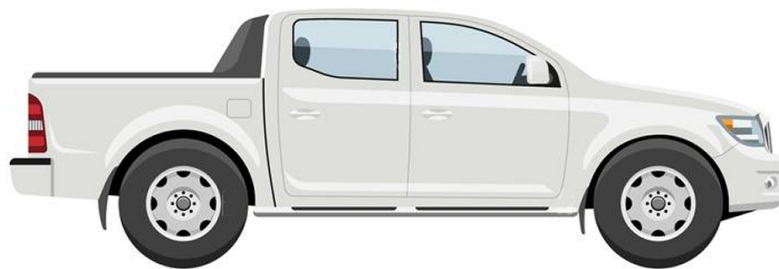
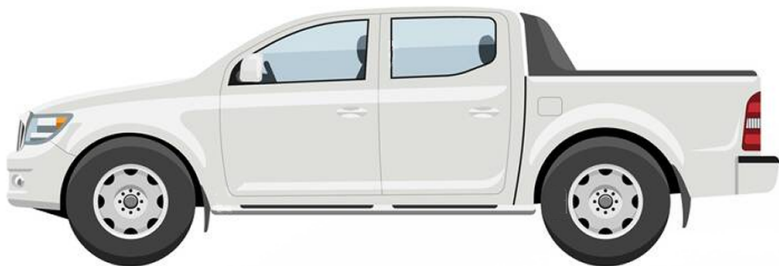
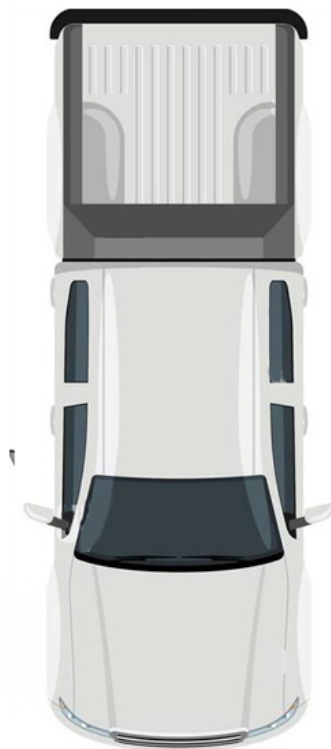
OBSERVAÇÕES: Veículo com reparos de funilaria e pintura na lateral esquerda da caçamba.

Peça	Análise
22-Capô	ORIGINAL
23-Para-lama dianteiro esquerdo	ORIGINAL
24-Coluna dianteira esquerda	ORIGINAL
25-Porta dianteira esquerda	ORIGINAL
26-Caixa de ar dianteira esquerda	ORIGINAL
27-Coluna central esquerda	ORIGINAL
28-Porta traseira esquerda	ORIGINAL
29-Caixa de ar traseira esquerda	ORIGINAL
30-Coluna traseira esquerda	ORIGINAL
31-Para-lama traseiro esquerdo	ORIGINAL
32-Lateral traseiro esquerdo	ORIGINAL
33-Caçamba lado esquerdo	REPINTURA
34-Tampa do porta-malas	ORIGINAL
35-Caçamba do lado direito	ORIGINAL
36-Tampa da caçamba	ORIGINAL
37-Para-lama traseiro direito	ORIGINAL
38-Lateral traseira direita	ORIGINAL
39-Coluna traseira direita	ORIGINAL
40-Porta traseira direita	ORIGINAL
41-Caixa de ar traseira direita	ORIGINAL
42-Coluna central direita	ORIGINAL
43-Caixa de ar dianteira direita	ORIGINAL
44-Porta dianteira direita	ORIGINAL
45-Caixa de ar dianteira direita	ORIGINAL
47-Coluna dianteira direita	ORIGINAL

48-Para-lama dianteiro direito	ORIGINAL
49-Teto	ORIGINAL
51-Alma do parachoque traseiro	ORIGINAL

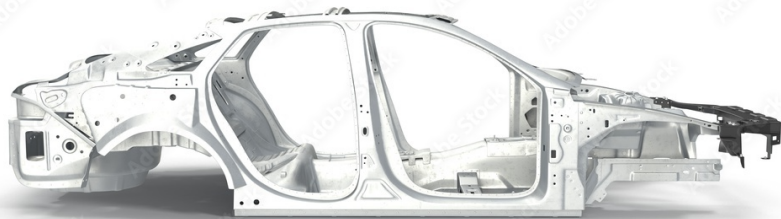
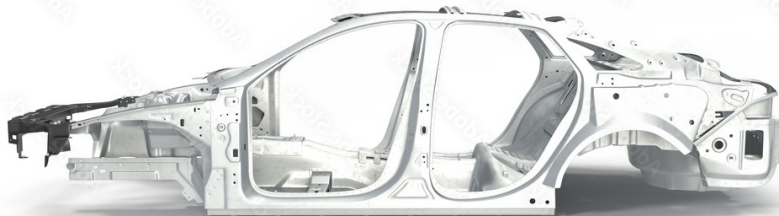
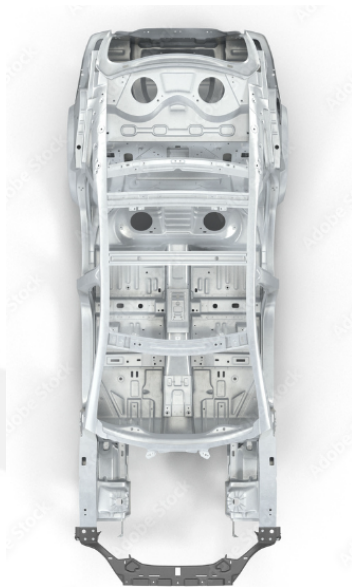
Peça	Análise
1-Painel frontal	ORIGINAL
2-Longarina dianteira esquerda	ORIGINAL
3-Caixa de roda dianteira esquerda	ORIGINAL
4-Coluna dianteira esquerda	ORIGINAL
5-Coluna central esquerda	ORIGINAL
6-Coluna traseira esquerda	ORIGINAL
7-Caixa de ar dianteira esquerda	ORIGINAL
8-Caixa de ar dianteira direita	ORIGINAL
9-Folha lateral traseira esquerda	ORIGINAL
10-Longarina traseira esquerda	ORIGINAL
11-Painel traseiro	ORIGINAL
12-Caixa de estepe	ORIGINAL
13-Longarina traseira direita	ORIGINAL
14-Folha lateral traseira direita	ORIGINAL
15-Caixa de ar traseira direita	ORIGINAL
16-Coluna traseira direita	ORIGINAL
17-Coluna central direita	ORIGINAL
18-Coluna dianteira direita	ORIGINAL
19-Caixa de roda dianteira direita	ORIGINAL
20-Longarina dianteira direita	ORIGINAL
21-Folha do teto	ORIGINAL
50-Alma do parachoque dianteiro	ORIGINAL
52-Caixa de roda traseira esquerda	ORIGINAL
53-Caixa de roda traseira direita	ORIGINAL

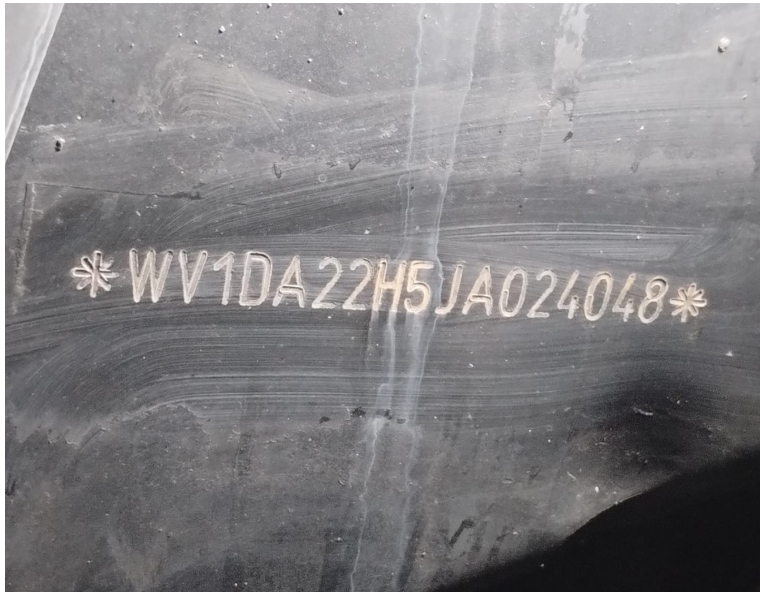
A NUMERAÇÃO IDENTIFICADORA DO CHASSI

GRAVAÇÃO SEM VESTÍGIOS APARENTES DE ADULTERAÇÃO.

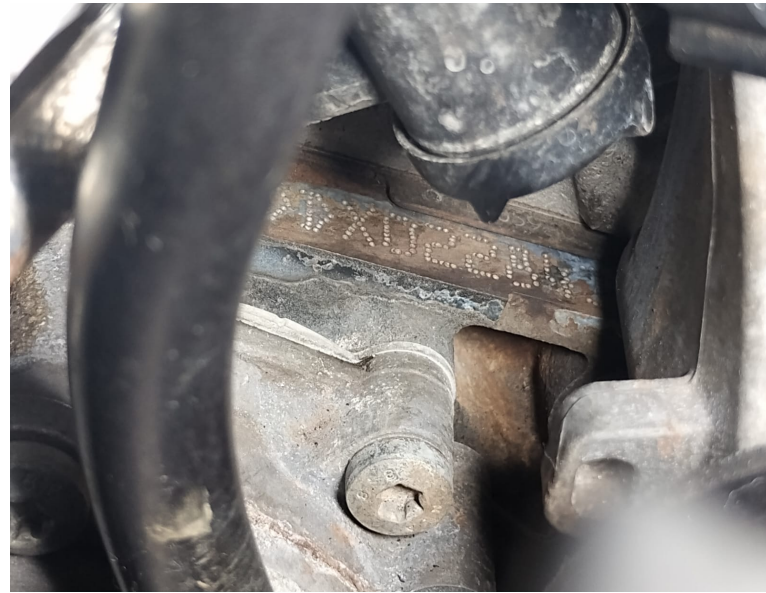
A NUMERAÇÃO IDENTIFICADORA DO MOTOR

GRAVAÇÃO SEM VESTÍGIOS APARENTES DE ADULTERAÇÃO.

NUMERAÇÃO É A MESMA QUE CONSTA REGISTRADA NOS BANCOS DE DADOS DOS ÓRGÃOS COMPETENTES (BIN)

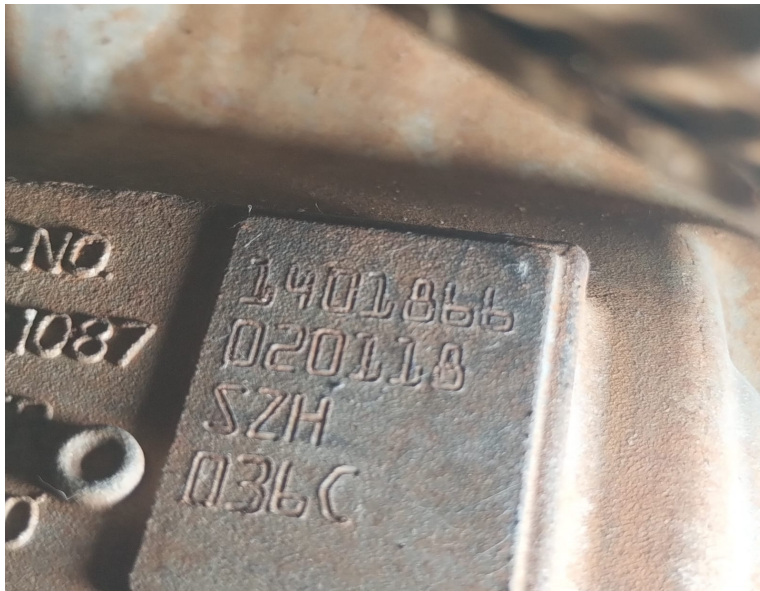
CAMBIO

A NUMERAÇÃO IDENTIFICADORA DO CÂMBIO:

GRAVAÇÃO SEM VESTÍGIOS APARENTES DE ADULTERAÇÃO.
