Cliente: QUALA S.A

Detalles: reparación y mantenimiento puerta corrediza metálica de acceso a bodega 2

Foto Inicial Orden: 0009-BA023415 - QUALA S.A

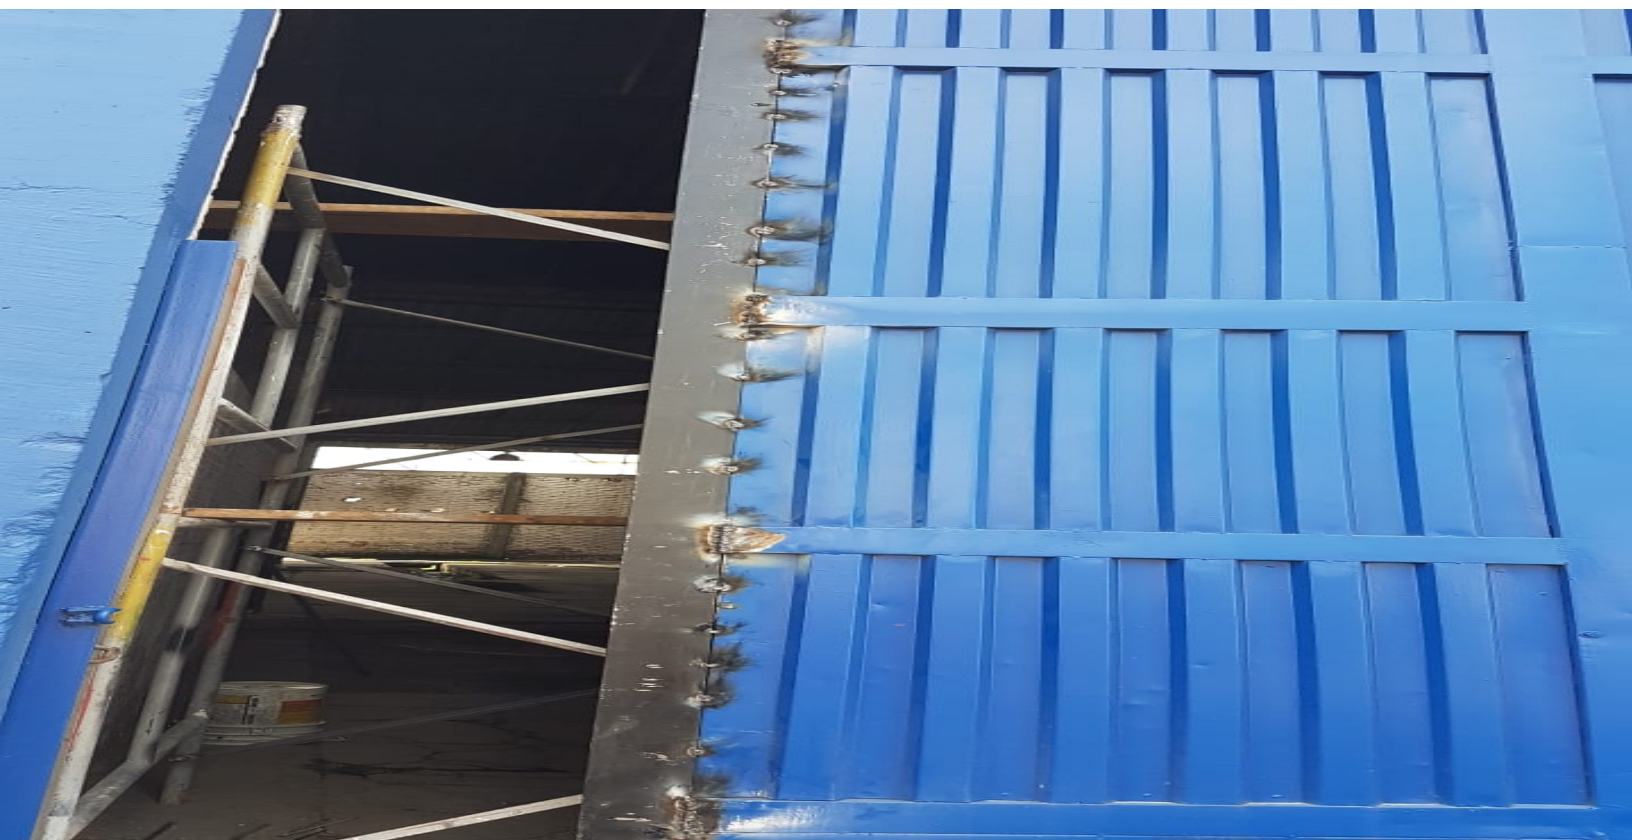
se sugiere realizar cambio de dirección de sentido de la nave derecha de la puerta, ya que, la nave deslizante no tiene la capacidad de soportar el peso de otra nave de su tamaño, quizás por fatiga del material. se debe cambiar el perfil de la puerta que se encuentra torcido e instalar el perfil del marco que no se encuentra actualmente.

Placa	Nombre	Actividad
d9e4a2-Locativas	Locativas	bisagras reforzadas nuevas para cambio de sentido de apertura de puerta o nave batiente de izquierda a derecha.
d9e4a2-Locativas	Locativas	Suministro de perfil en tubo cuadrado de 6,5"x3,5" x 1-1/2" x 1 incluye fijación a vano de puerta para reconstrucción de marco
d9e4a2-Locativas	Locativas	suministro de angulo de hieo calibrado 1x1/2"x1" para tope de puerta y para anclar bisagras.
d9e4a2-Locativas	Locativas	Suministro de perfil en tubo cuadrado de 6,5" x 3,5" para lateral de puerta
d9e4a2-Locativas	Locativas	Instalación de guías metálicas para puerta deslizante-piso
d9e4a2-Locativas	Locativas	Instalación de pasadores y porta candado, incluye perforaciones en piso para que ingresen pasadores verticales
d9e4a2-Locativas	Locativas	corte de perfil laterar de puerta metálica nave derecha
