Cliente: QUALA S.A

Sucursal: La Popa - La Popa

Detalles: reparación y mantenimiento puerta corrediza metálica de acceso a bodega 2

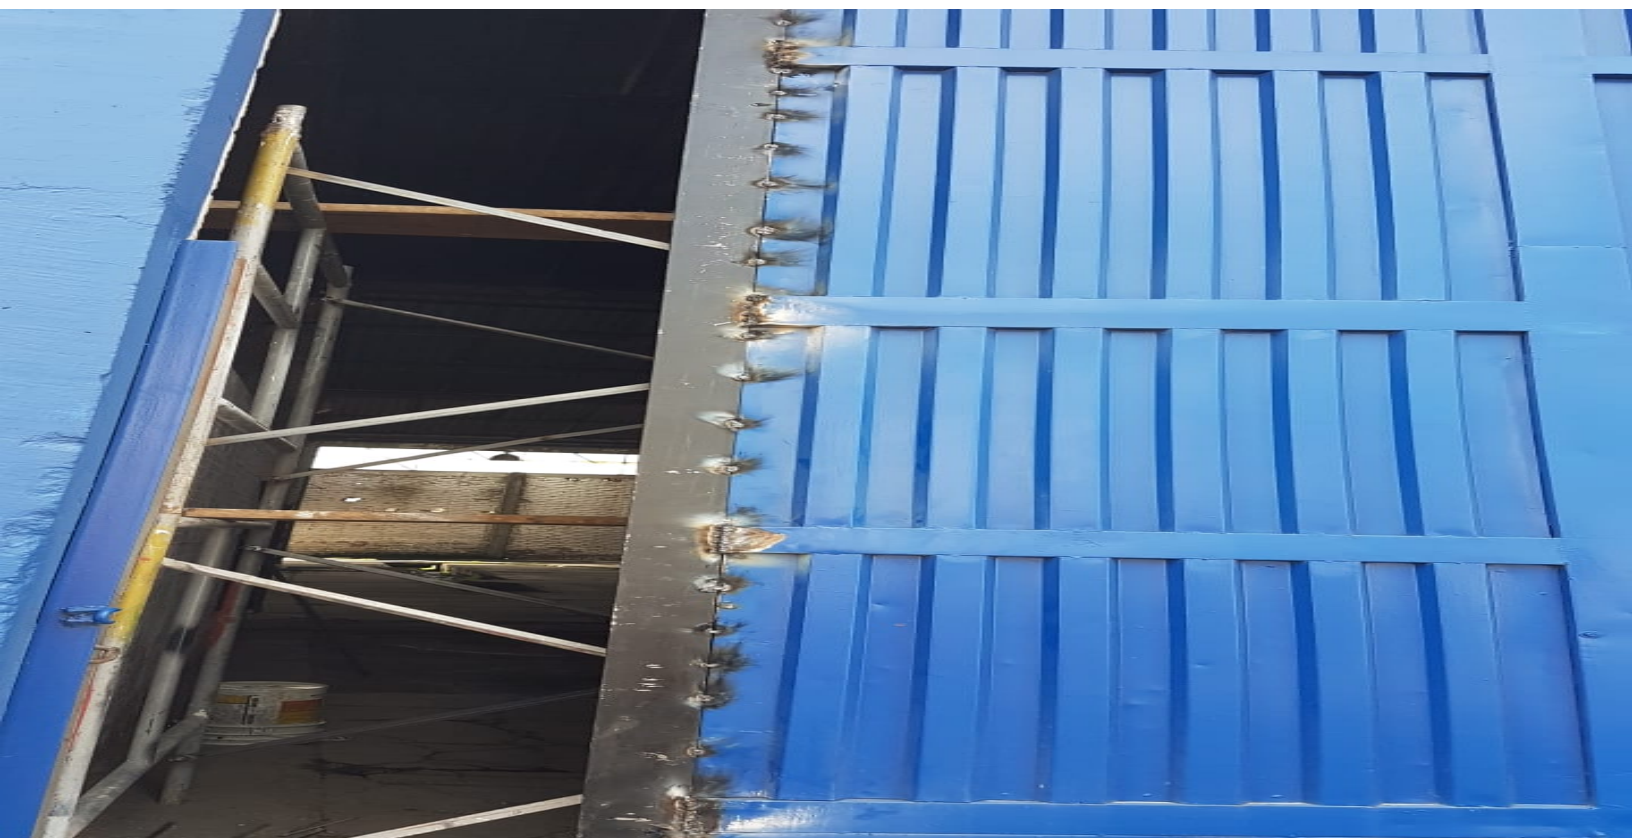
Foto Inicial Orden: 0015-puerta - QUALA S.A

Se sugiere realizar cambio de direccion de sentido de la nave derecha de la puerta, ya que, la nave deslizante no tiene la capacidad de soportar el peso de otra nave de su tamaño quizás por fatiga del material. Se debe cambiar el perfil de la puerta que se encuentra torcido e instalar el perfil del marco que no existe actualmente.
