Politecnico di Milano
Corso di Architettura delle Costruzioni
Scuola di Architettura Civile
Anno accademico 2012/2013

Laboratorio di Restauro - Sezione C1
Prof. M. Giambruno, Prof. F. Guzzetti, Prof. F. Maroldi

Chiesa di San Marco detta del "Lazzaretto"
Cedrate di Gallarate

Tavola N°3
Rilievo dei materiali, dei degradi e del quadro fessurativo
Prospetti esterni e pianta - Scala 1:50

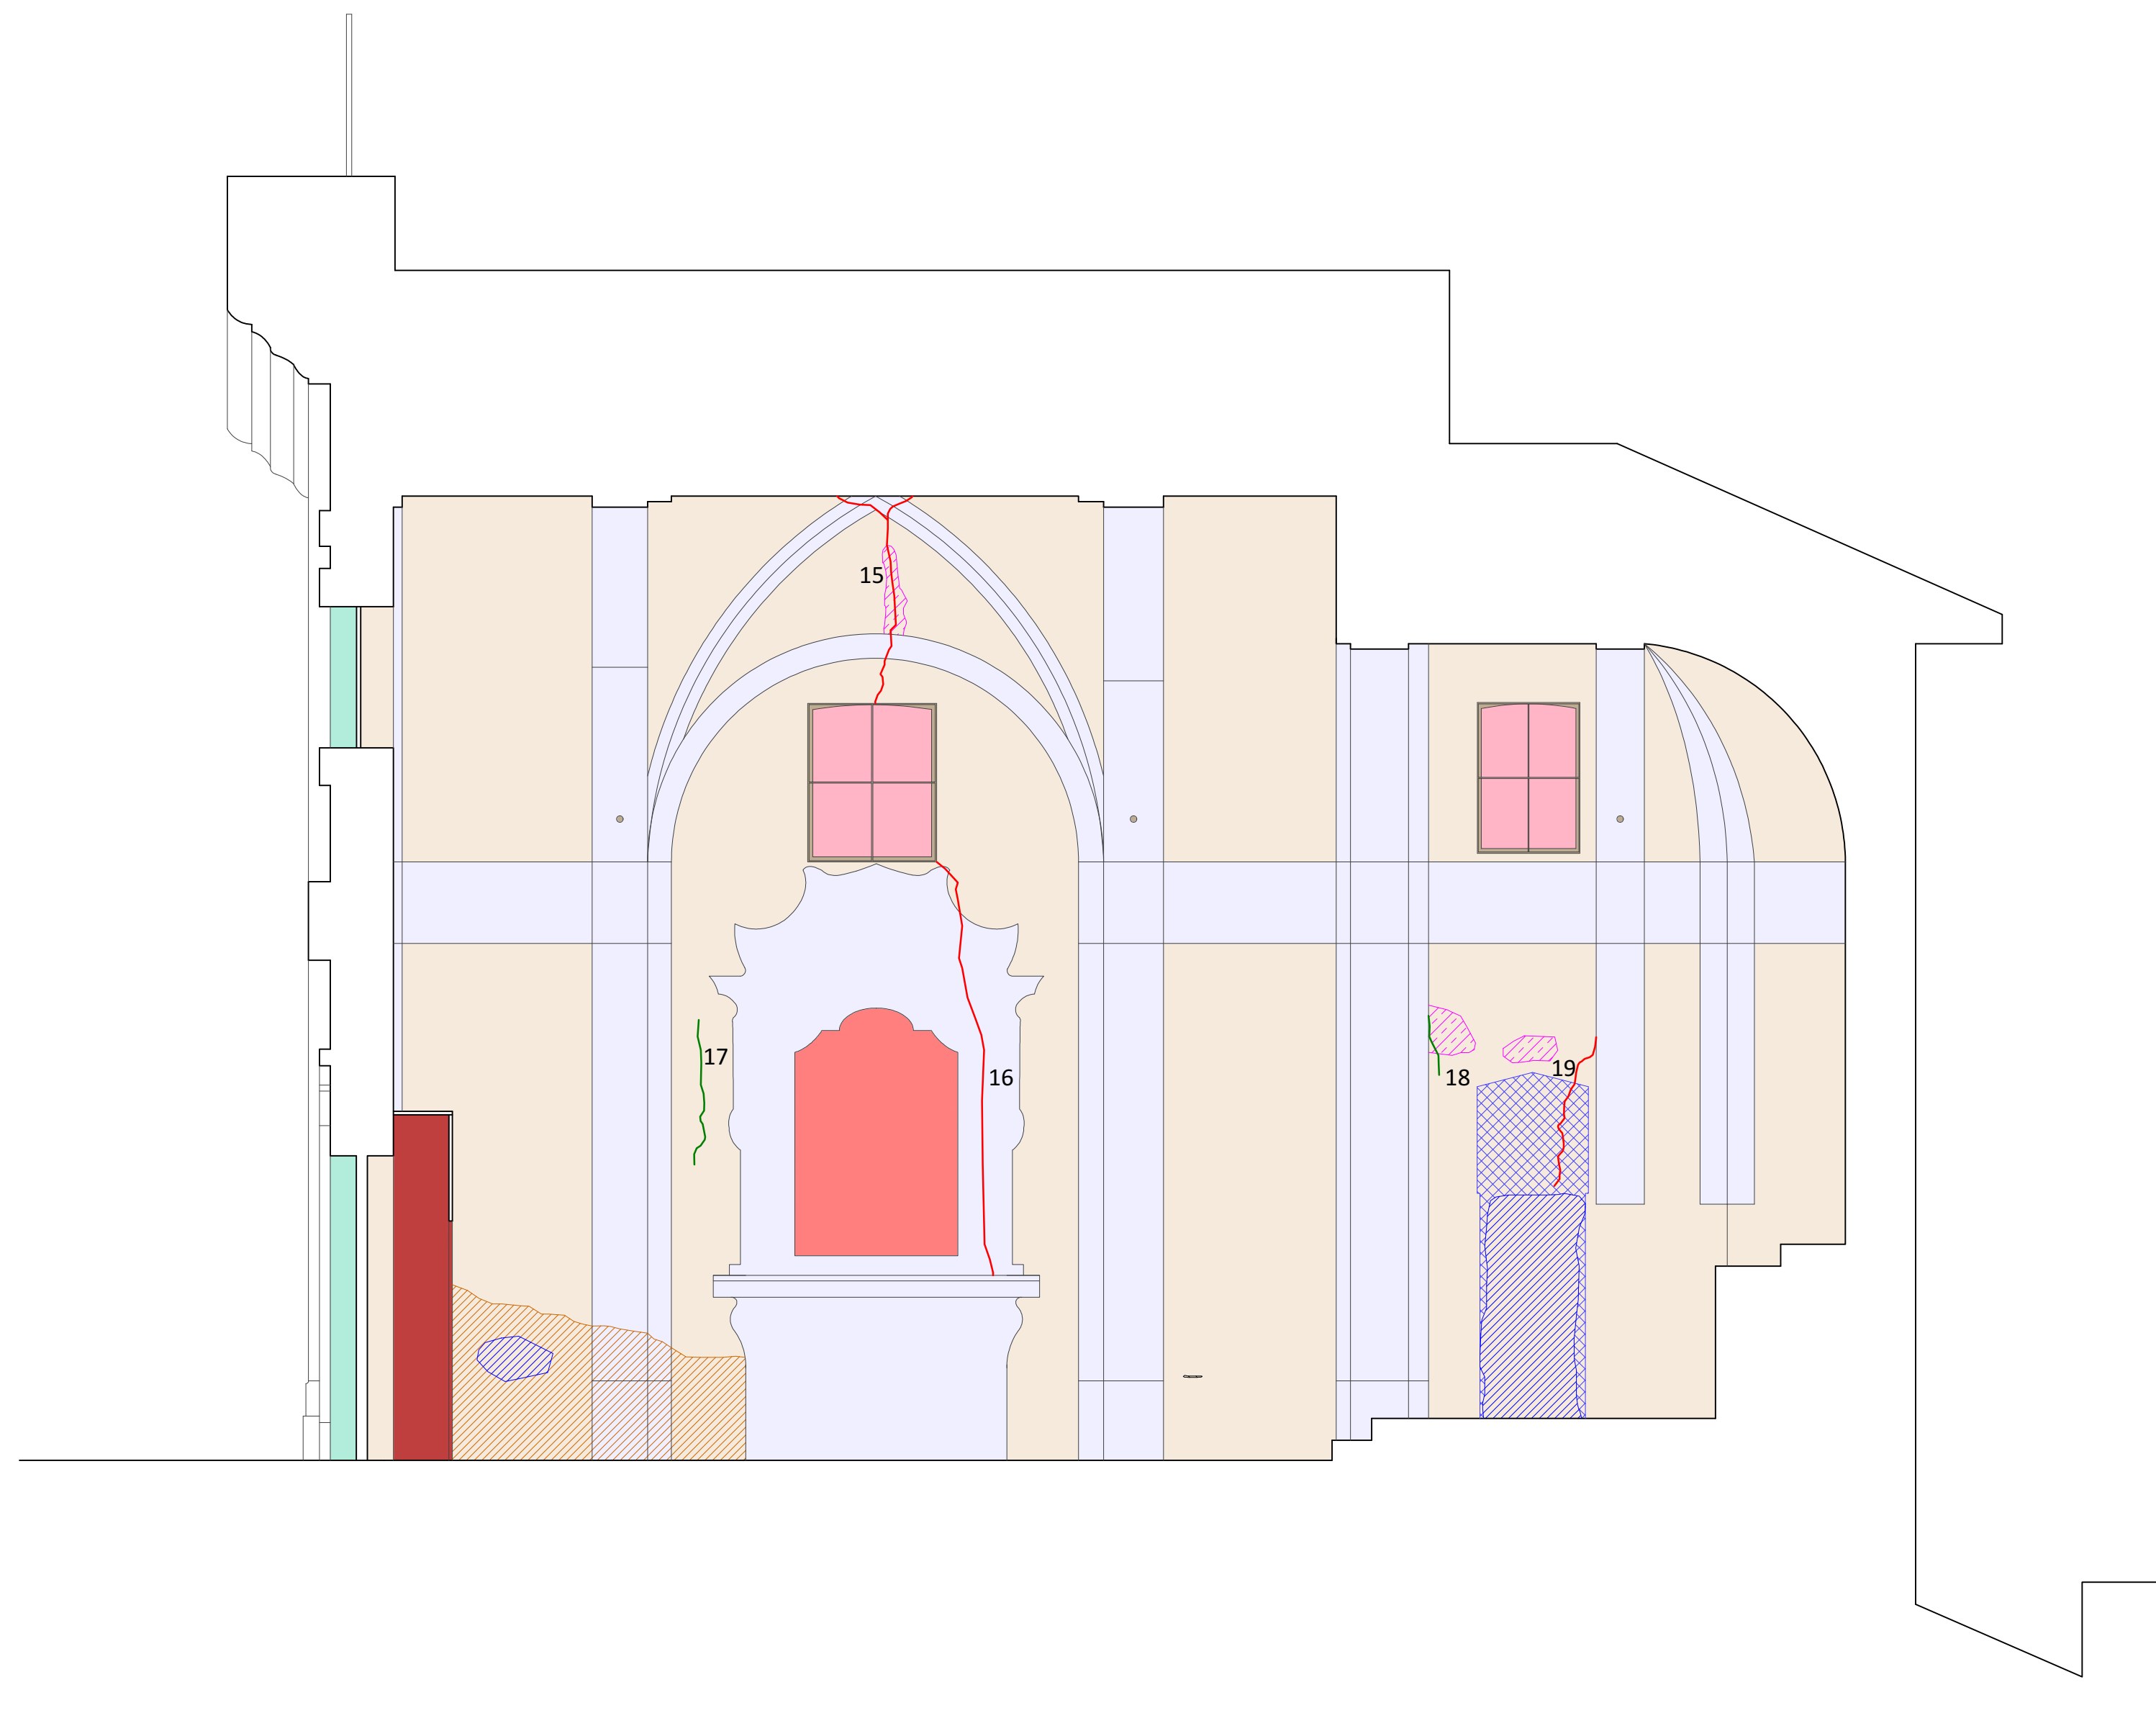
Sezione C-C

C - C	Tirante	Materiale metallico	Metallo a vista
