수 신 퀀텀게이트

발 신 다빛솔루션

- 1) 학교앞 전광판(T10 7단14열) 전광판이 설치 후 수개월 경과 시점에, 화면에 이상한 숫자가 표시됨.

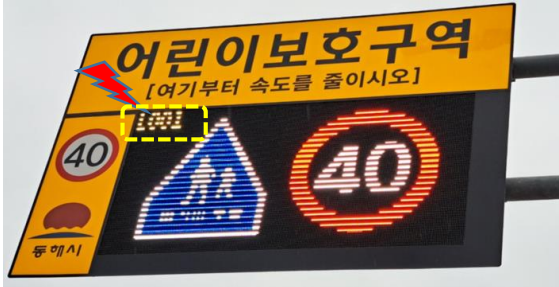
속도 표시 내용 좌측 상단에  
"001" 이라고 표시됨.

- 1) 패킷 "①②③"은 페이지메시지와 관련된 것으로  
롬(ROM)에 저장되므로, 10만번 초과 전송시 컨트롤러의 롬이 손상되어, 컨트롤러가 오동작 할  
수 있음. [프로토콜 문서 "첨부1" 참조](#)
- 2) 패킷 "①"은 "[00602!]" 가 아닌, "[00602!]" 이  
어야 정상적으로 페이지 개수가 등록/동작함.

- 1) 페이지 메시지 개수 등록 패킷 ① “![00602!]” 을 시나리오에서 삭제하고,  
다빛채로 최초 1회만, 아래와 같이, 페이지 메시지 최대 사용 개수(예, 3개)로 등록/전송한다.  
>> [다빛채 프로그램](#) 실행 후, “고급설정 > Protocol Simulator > 특수기능 > 일반문구 페이지  
개수 등록”으로 가서, “3(예)”를 선택한 후, “전송 ” 한다.
- 2) 이후, 시나리오에서 페이지 메시지를 전송할 때, 표시하지 않는 해당 페이지 패킷에 “/D9900”를  
“/D0000”으로 변경하여 전송한다. 그러면, 해당 페이지 문구는 표시되지 않는다.  
예1) 총 3개 등록하고, 3페이지는 표시하지 않을 때: “![001/P0200/D0000/S0004/B006!]”

### 2) 펌웨어 변경: 현재 펌웨어(DIBD600V\_V9.11-표준형)를 페이지 메시지를 ROM 이 아닌, RAM에 저장 하는 아래의 펌웨어로 변경한다.

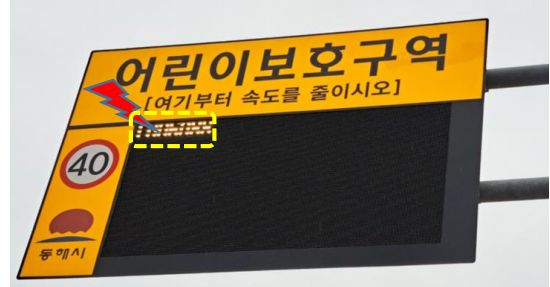
배경화면이 표시되지 않고,  
"005088"이라고 표시됨.
