LAPORAN MEMPERELOK KAWASAN MERBAHAYA DI LALUAN PERSEKUTUAN 3 (F0003), SEKSYEN 608, JALAN KUALA TERENGGANU – KOTA BHARU, DAERAH SETIU, TERENGGANU (HADAPAN HOSPITAL SETIU)

1.0 PENGENALAN

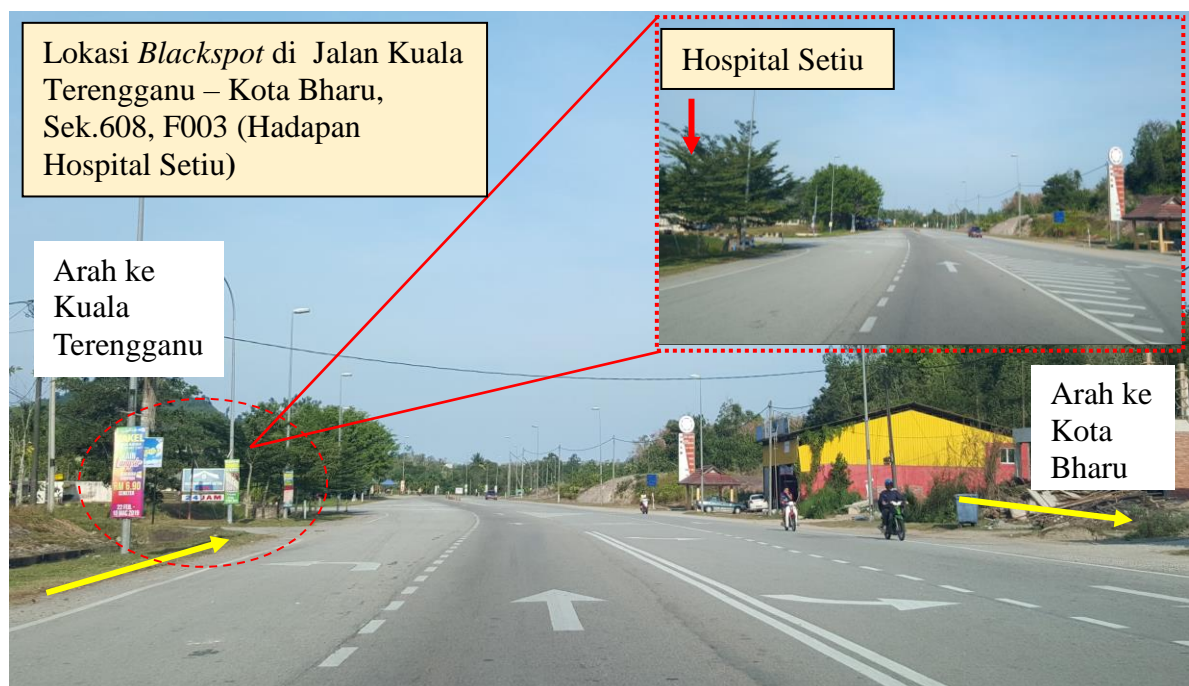
Berdasarkan lawatan tapak tersebut, bagi perlanggaran jenis Langgar Tepi mungkin berlaku disebabkan oleh jarak penglihatan yang terhad kerana kawasan tersebut berhampiran dengan selekoh dan kurangnya pencahayaan pada waktu malam. (rujuk Gambar 1 dan Gambar 2).

Gambar 1 : Lokasi *Blackspot* di hadapan Hospital Setiu dari arah Kota Bharu

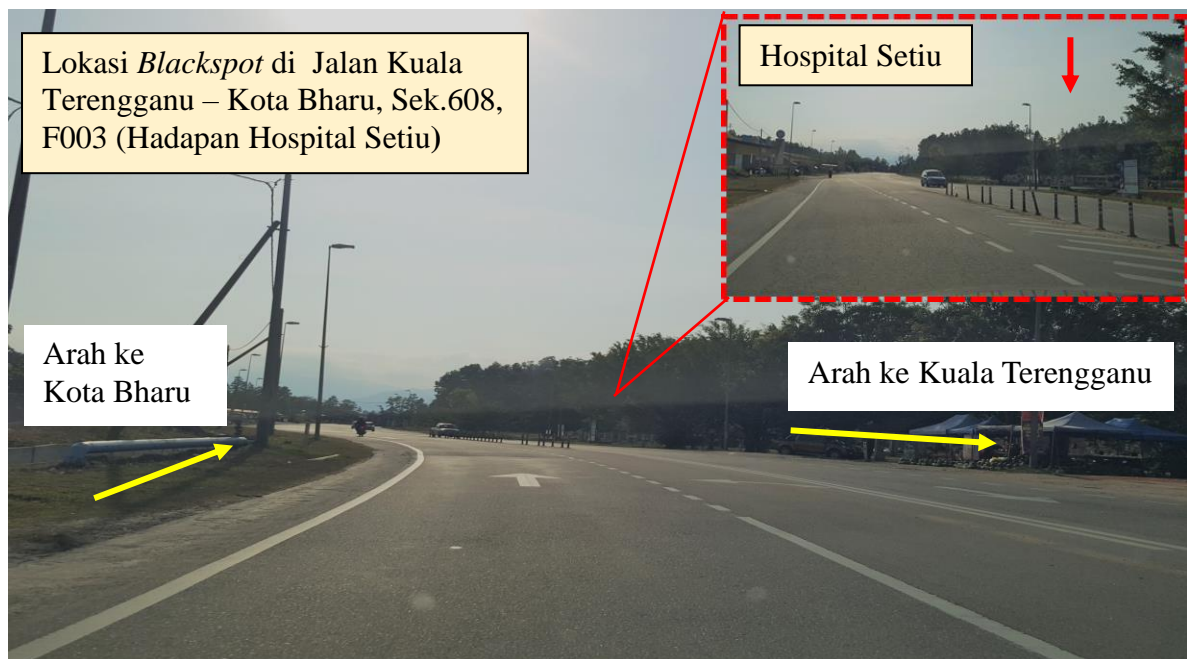
Gambar 2 : Lokasi *Blackspot* di hadapan Hospital Setiu dari arah Kuala Terengganu

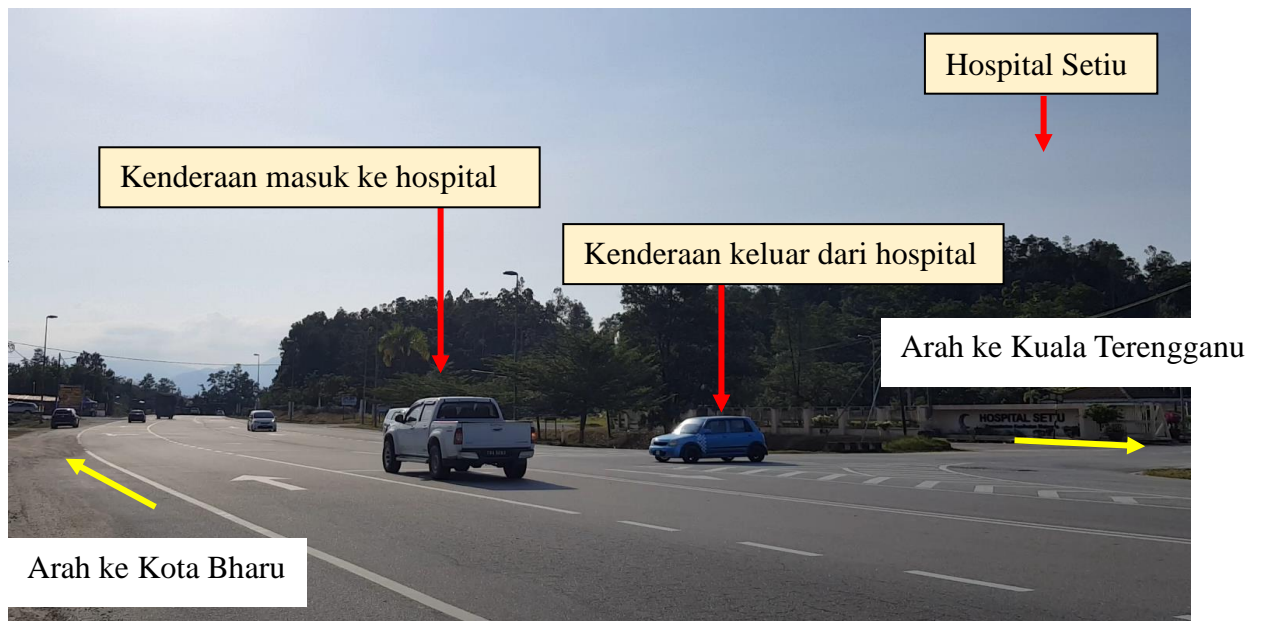
Pemerhatian di tapak mendapati aktiviti keluar dan masuk ke Hospital dari kedua arah iaitu arah Kota Bharu dan Kuala Terengganu pada waktu puncak adalah tinggi di lokasi tersebut dan aktiviti tersebut mengambil masa yang lama antara 20 saat ke 40 saat bagi mendapatkan *gap* yang selamat. Selain itu, kenderaan juga dilihat dipandu laju kerana jajaran jalan di hadapan hospital adalah lurus dan lebar. Perkara ini berpotensi berlakunya perlanggaran jenis *Side Collision* dari kedua arah ketika aktiviti keluar dan masuk di pintu hospital. (rujuk Gambar 3)

Gambar 3: Aktiviti keluar dan masuk simpang ke Hospital Setiu

Berdasarkan kajian yang telah dilakukan, terdapat beberapa isu yang ditemui di tapak dan antaranya adalah *inadequate gaps* bagi kenderaan keluar dan masuk dari Hospital Setiu. Bagi mengatasi isu berkenaan adalah dicadangkan untuk memasang kawalan redaan trafik bagi memberi amaran kepada pengguna sebelum tiba di selekoh dan di persimpangan. Kawalan redaan trafik seperti pemasangan Jalur Rentas Kuning Amaran jenis anti gelinciran (*anti-skid*) adalah sesuai dipasang sebelum selekoh dan sebelum persimpangan menghampiri Hospital Setiu. Bagi menyerlahkan lagi tandaan jalan sedia ada supaya pengguna tidak melakukan pelanggaran undang-undang lalulintas, teknik redaan trafik dengan menggunakan permukaan jalan berwarna (merah) di kawasan *chevron* dan *hatching*.

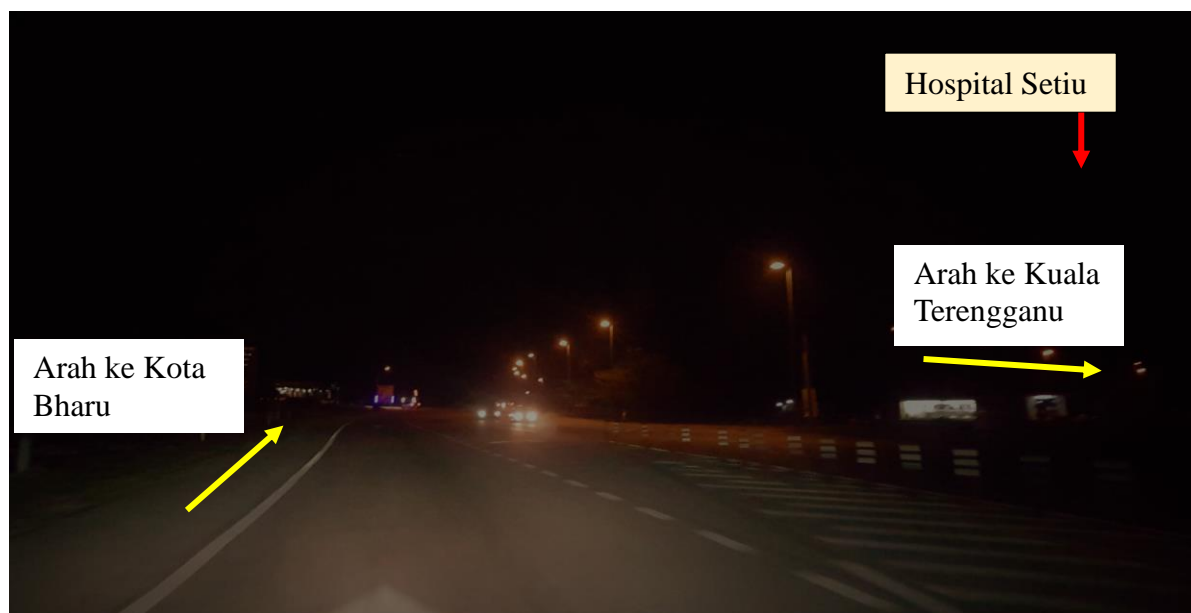
Tambahan lagi, pemerhatian di tapak pada waktu malam juga mendapati pencahayaan di hadapan Hospital Setiu adalah rendah dan terdapat lampu jalan yang tidak berfungsi. Merujuk kepada hasil analisa makro juga menunjukkan satu (1) kemalangan adalah berlaku pada waktu malam. Perkara ini dikhuatiri menjadi pendorong kepada berlakunya kemalangan pada waktu malam kerana kurangnya delinasi dan bantuan cahaya lampu. (rujuk Gambar 4)

Gambar 4: Pencahayaan rendah pada waktu malam (Gelap berlampu)

Merujuk *stick diagram* juga terdapat satu (1) kemalangan yang berlaku pada waktu malam dan dikhuatiri lampu jalan yang tidak disenggara adalah antara punca kemalangan. Hasil pemeriksaan di tapak juga menunjukkan pencahayaan dan delinasi adalah rendah pada waktu malam. Lampu jalan didapati telah disediakan namun tidak berfungsi sepenuhnya dan perkara ini menyebabkan kurangnya pencahayaan di sepanjang lokasi tersebut. Adalah dicadangkan untuk menyenggara lampu jalan untuk memberi *visibility* yang baik pada waktu malam di kawasan hospital tersebut.

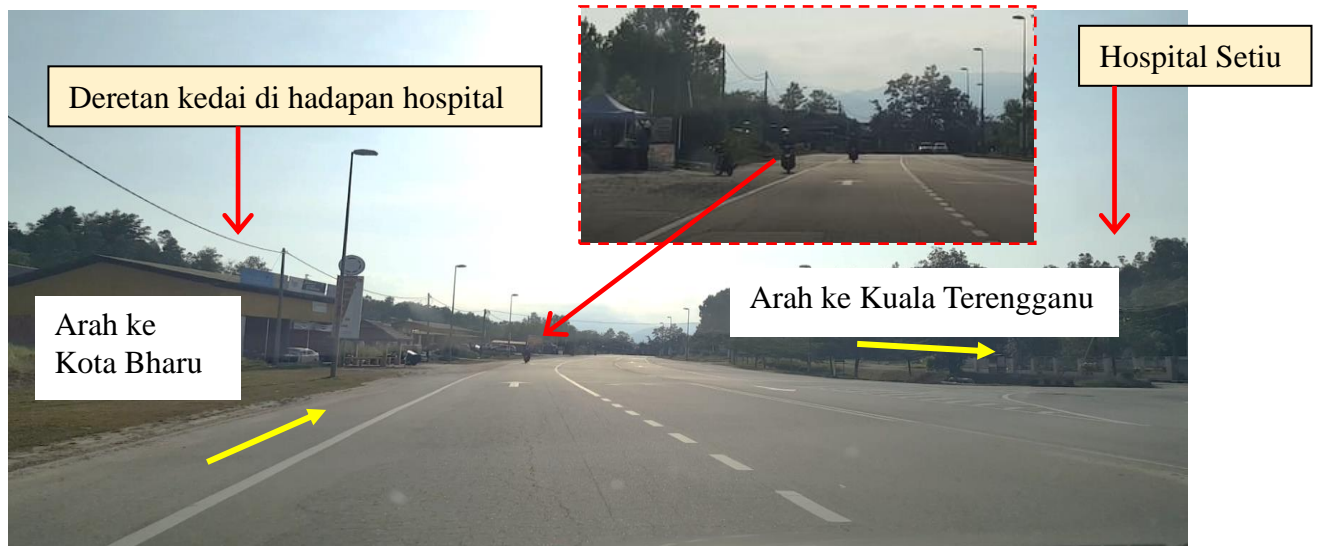
Disamping itu, pemerhatian di tapak juga mendapati terdapat beberapa kenderaan yang melakukan aktiviti melawan arus keluar dari kawasan kedai di hadapan Hospital Setiu untuk ke arah Kuala Terengganu. Perkara ini dikhuatiri boleh mengakibatkan konflik bagi kenderaan yang dipandu dari kedua arah. (rujuk Gambar 5)

Gambar 5: Kawasan kedai di hadapan Hospital Setiu

Tambahan lagi, isu aktiviti kenderaan membuat *illegal u-turn* dan melawan arus untuk ke arah laluan yang dikehendaki merupakan antara punca berlakunya kemalangan. Merujuk *stick diagram* juga terdapat sebuah kemalangan yang berpunca kerana ingin membuat *illegal u-turn* di lokasi tersebut. Cadangan bagi isu tersebut adalah memasang *physical median kerb* di hadapan hospital mengikut kesesuaian dan spesifikasi JKR.

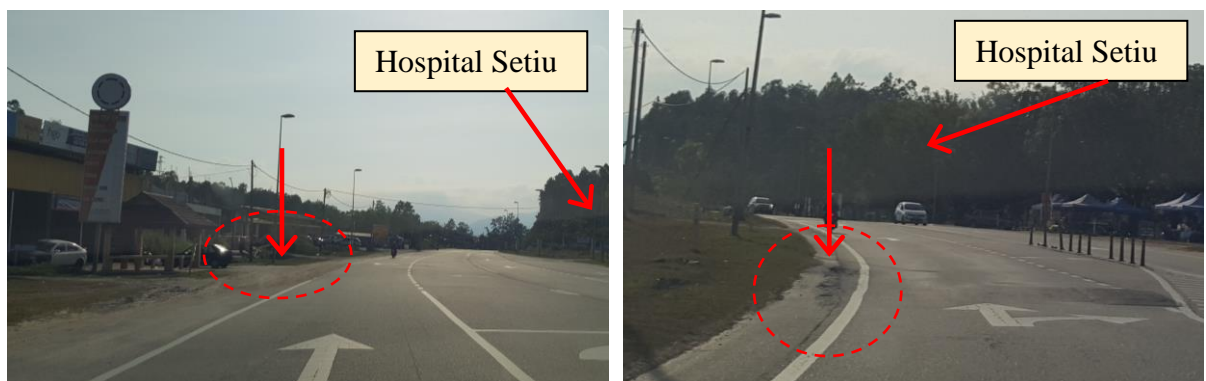
Pemerhatian di tapak juga mendapati, terdapat kecacatan permukaan *pavement* dan bahu jalan yang rosak. Selain itu, terdapat pasir di atas bahu jalan yang boleh membahayakan kepada pengguna terutama penunggang motosikal yang sering menggunakan bahu jalan. (rujuk gambar 6)

Gambar 6: Terdapat pasir di bahu jalan dan keadaan permukaan jalan yang rosak

Selain itu, dicadangkan penambahbaikan permukaan jalan dan bahu jalan yang rosak bagi meningkatkan tahap *skid resistance*. Hendaklah juga memastikan tidak terdapat pasir atau tanah di bahu jalan berturap kerana menyebabkan kenderaan yang berhenti secara tiba-tiba di bahu jalan boleh hilang kawalan atau terbabas terutama kepada pengguna motosikal.

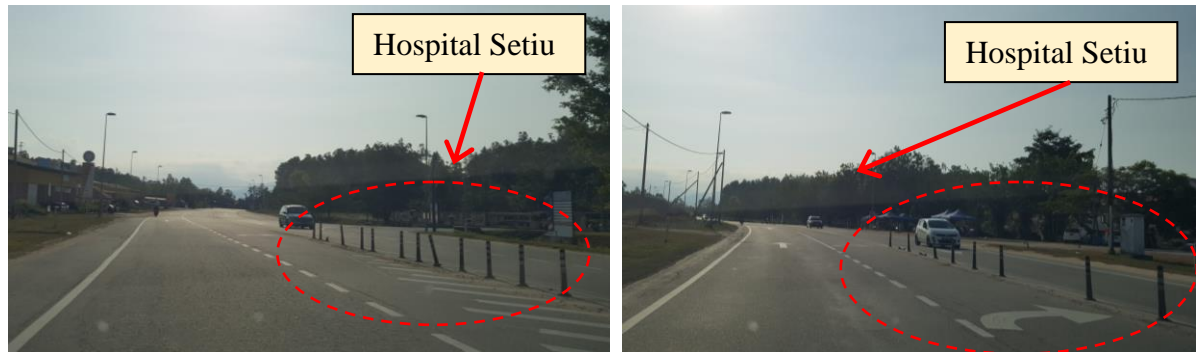
Selain itu, pemerhatian di tapak juga mendapati, *flexible post* yang berada di hadapan hospital tidak diselenggara dengan baik. (rujuk gambar 7)

Gambar 7: *Flexible Post* yang tidak diselenggara dengan baik
