## **JABATAN KERJA RAYA MALAYSIA**

**LALUAN PERSEKUTUAN 008 (FT008), SEKSYEN 42.6,  
JALAN BENTONG -GUA MUSANG, DAERAH RAUB,  
PAHANG**

### **LAPORAN MEMPERELOK KAWASAN BERBAHAYA 2021**

Disediakan oleh :  
Bahagian Audit & Program Keselamatan Jalan,  
(Pakar Kejuruteraan Jalan & Jambatan),  
Cawangan Jalan  
Ibu Pejabat JKR Malaysia  
Tingkat 25, Menara PJD  
Jalan Tun Razak,  
50400 Kuala Lumpur

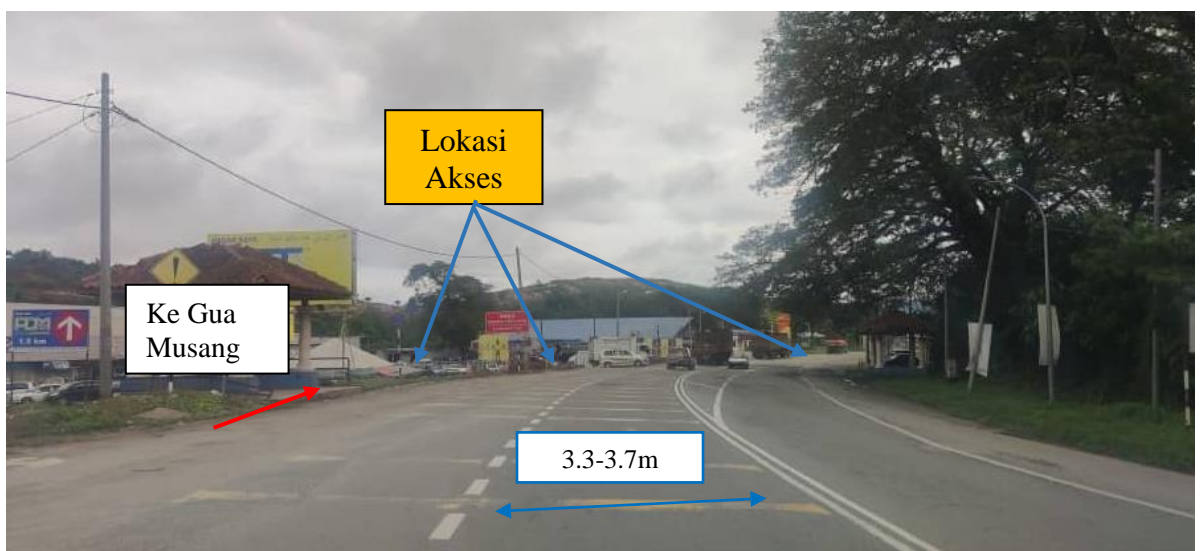
**Gambar 1:** Pandangan dari arah Gua Musang

Hasil semakan mendapati laluan ini merupakan kawasan had laju kebangsaan 90 km/j. Berdasarkan pemerhatian, seksyen 42.6 ini merupakan jalan tunggal 2 lorong 2 hala dengan lebar setiap lorong 3.3 m - 3.7 m dan mempunyai *auxiliary lane*. Jajaran jalan mempunyai lebar lorong yang luas dan kemalangan Langgar Depan dengan Depan mungkin berlaku disebabkan oleh kenderaan berada dalam halaju yang tinggi dan melanggar kenderaan yang memasuki akses (rujuk Gambar 1).

Berdasarkan pemerhatian yang telah dilakukan, bagi mengatasi isu Langgar Depan dengan Depan, langkah penambahbaikan yang boleh dilaksanakan ialah dengan memasang papan tanda amaran awalan yang lebih efektif dengan *flashing amber light*. Dicapangkan untuk memasang jalur rentas merah (*red transverse bar*) sebagai langkah *traffic calming* untuk memberi amaran awalan kepada pemandu mengurangkan laju kenderaannya.

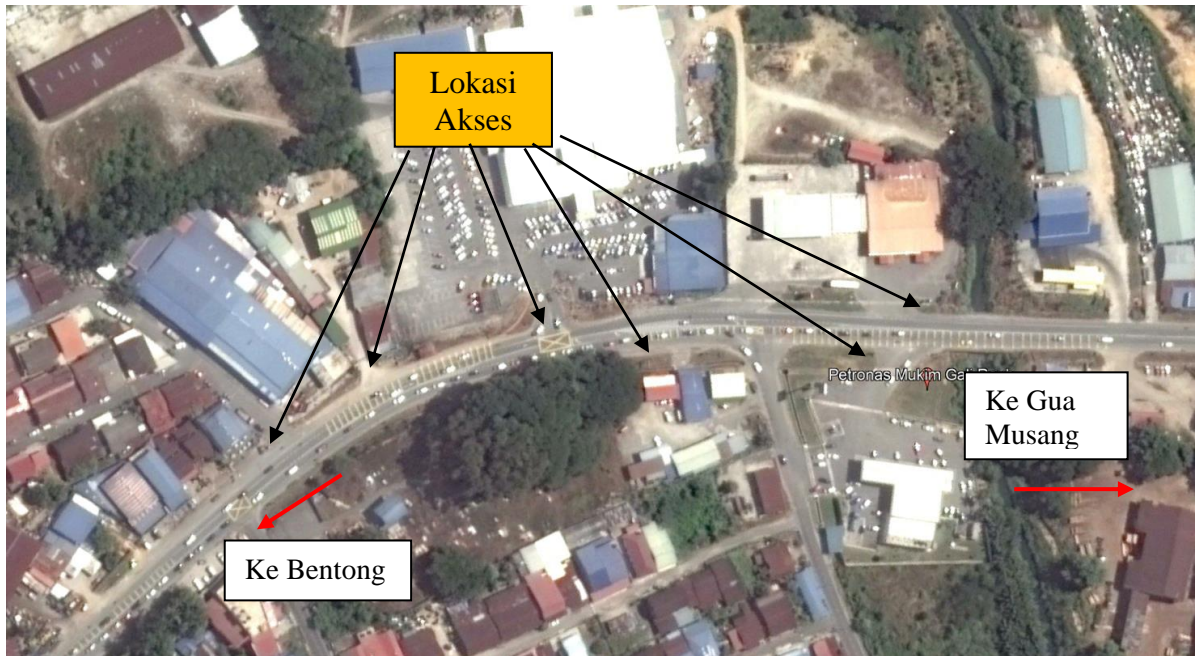
**Gambar 2:** Lokasi kawasan kemalangan

Berdasarkan pemerhatian, jajaran ini merupakan lokasi selekoh dan terdapat beberapa akses di sepanjang lokasi kemalangan ini. Lokasi ini menjadi tumpuan pengguna untuk ke stesen minyak dan ke kawasan perumahan. Jajaran tersebut berpotensi untuk menjadi lokasi kemalangan kerana banyak aktiviti keluar masuk akses sedia ada. (rujuk Gambar 2).

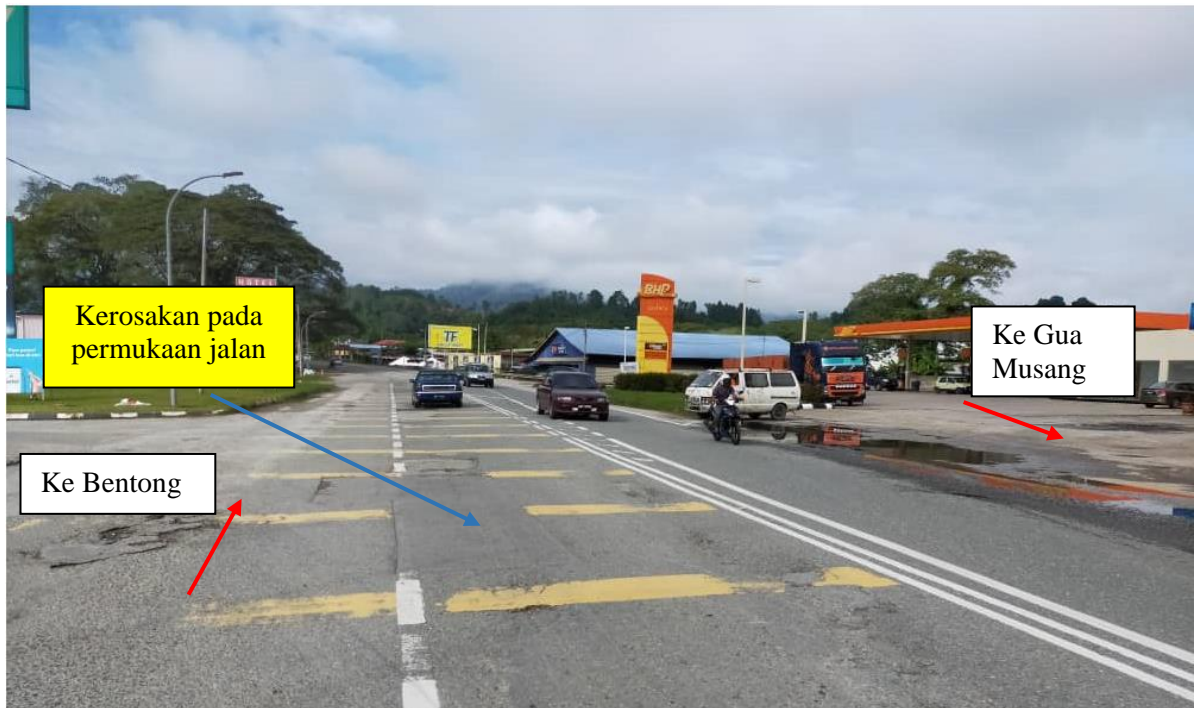
**Gambar 3:** Kerosakan pada permukaan jalan

Selain itu, terdapat juga permukaan jalan yang rosak. Faktor kerosakan pada permukaan jalan yang rosak boleh mengakibatkan kemalangan disebabkan pengaliran air pada permukaan jalan yang tidak sempurna dan nilai Rintangan Gelinciran (*skid resistance*) pada permukaan jalan yang rendah juga berpotensi berlakunya kenderaan terbabas (rujuk Gambar 3 & 4). Manakala, pemerhatian juga mendapati terdapat dahan pokok menghalang jarak pandangan pemandu terhadap kawasan akses di hadapan. Perkara ini juga dikhuatiri berlakunya kemalangan langgar sebelah tepi (rujuk Gambar 4).

Manakala bagi mengatasi permukaan jalan rosak, langkah penambahbaikan yang boleh dilaksanakan ialah dengan menurap semula permukaan jalan dan meningkatkan Rintangan Gelinciran (*Skid resistance*) agar menepati sekurang – kurangnya 45 SRV (*Skid Resistance Value*).

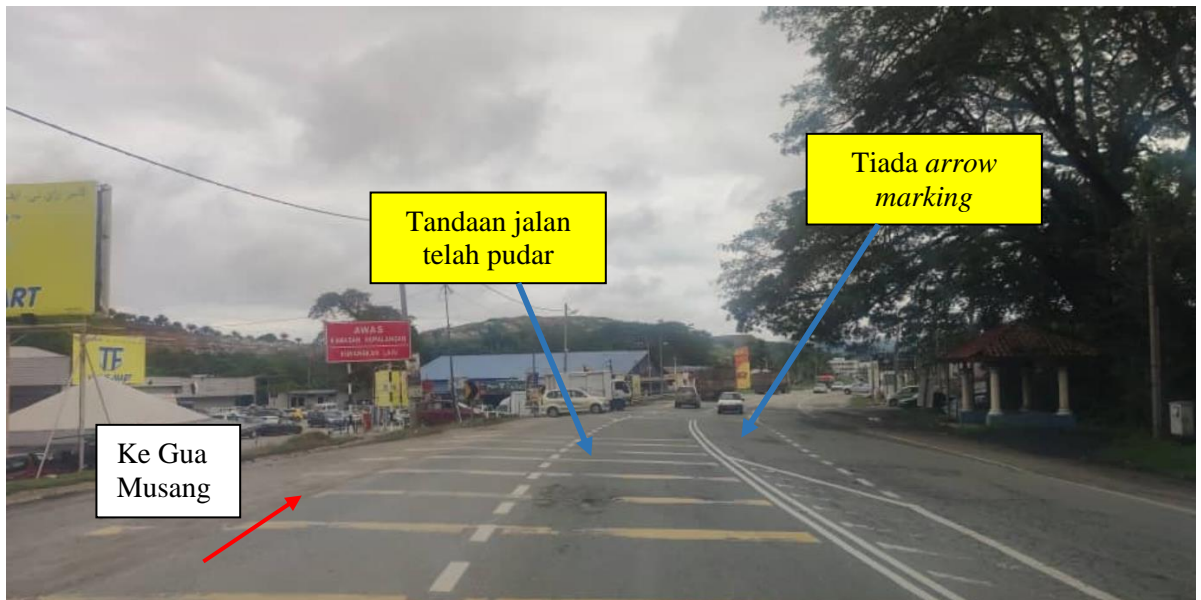
**Gambar 5:** Tandaan jalan telah pudar

Pemerhatian lain mendapati tandaan jalan seperti garisan tepi jalan, *arrow marking*, *transverse* bar dan *chevron marking* telah pudar (rujuk Gambar 5). Isu lain yang diperhatikan juga adalah kekurangan jumlah *arrow marking* disediakan kepada pengguna yang hendak keluar dan masuk akses-akses yang berdekatan. Perkara ini dikhuatiri boleh mengakibatkan pengguna jalanraya keliru dan berpotensi berlakunya pelanggaran jenis kemalangan langgar sebelah tepi.

Selain itu, garisan cat jalan yang telah pudar, tahap delinasi perlu ditingkatkan dengan mengecat semula garisan jalan, memasang *Retro-Reflective Raised Pavement Marker* (RRPM) bagi memberi panduan haluan yang baik.

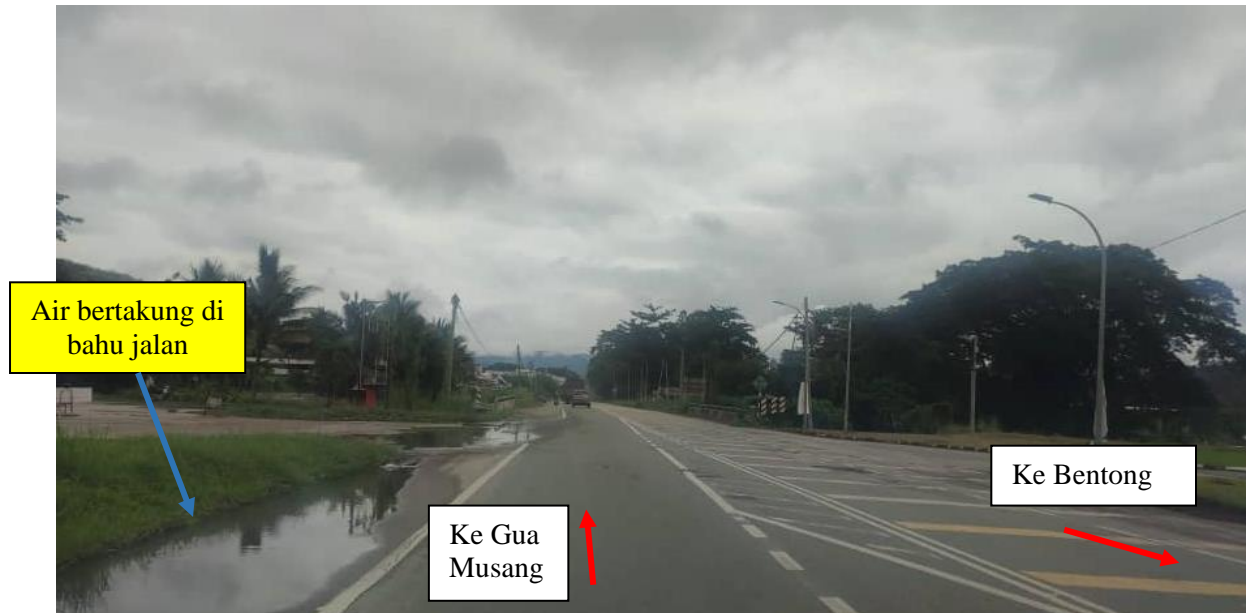
**Gambar 6:** Kawasan air bertakung pada bahu jalan

Berdasarkan pemerhatian juga, air permukaan jalan (*surface water run-off*) terhalang serta tidak mengalir dengan sempurna dan menyebabkan takungan. Perkara ini dikhuatiri terjadi *hydroplaning* di permukaan jalan. Perkara ini juga dapat diperhatikan air bertakung pada kawasan bahu jalan (rujuk gambar 6)

Selain itu, bagi isu jarak penglihatan yang terhad terhadap selekoh kerja-kerja penyenggaraan jalan seperti pemotongan dahan pokok perlu dilaksanakan bagi memastikan jarak penglihatan yang baik kepada pengguna jalan raya terutamanya pada waktu malam. Penyenggaraan terhadap rumput di bahu jalan perlu dilaksanakan bagi memastikan tidak berlaku *hydroplaning* di permukaan jalan.
