LAPORAN MEMPERELOK KAWASAN MERBAHAYA DI LALUAN PERSEKUTUAN 3 (F0003), SEKSYEN 605, JALAN KUALA TERENGGANU – KOTA BHARU, DAERAH SETIU, TERENGGANU (HADAPAN KOLEJ UNIVERSITI BESTARI)

Laporan ini menyatakan tentang penemuan terhadap siasatan *blackspot* bagi Laluan Persekutuan 3 (F0003), Seksyen 605, Jalan Kuala Terengganu – Kota Bharu, Daerah Setiu, Terengganu (Hadapan Kolej Universiti Bestari). Laluan ini telah dikenalpasti oleh Bahagian Perancang Jalan, Kementerian Kerja Raya yang mana merupakan salah satu kawasan yang dikategorikan sebagai *blackspot* di daerah Setiu, Terengganu yang akan dirawat pada tahun 2019 bagi Rancangan Malaysia ke-11 (RMK-11). Oleh itu, Bahagian Audit & Program Keselamatan Jalan, Cawangan Jalan telah dipertanggungjawabkan untuk melaksanakan kajian dan menyediakan cadangan penambahbaikan. Pelan lokasi adalah seperti Rajah 1.

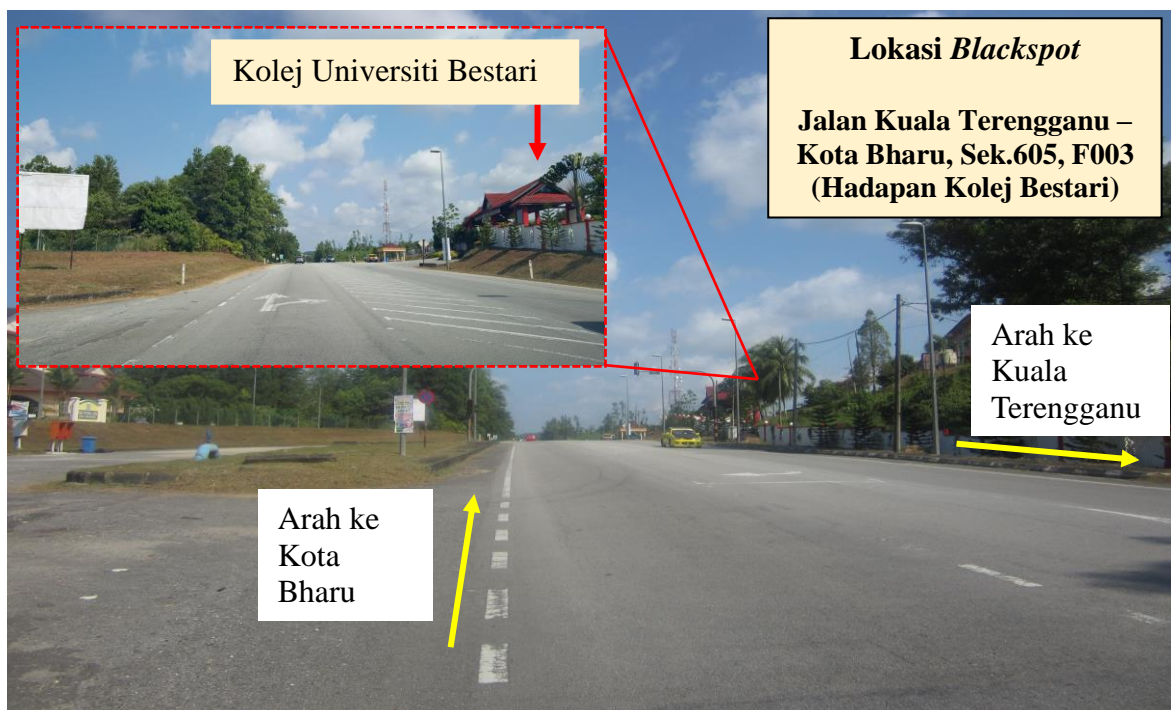
Berdasarkan lawatan tapak tersebut, pelanggaran jenis Langgar Belakang mungkin berlaku disebabkan oleh jarak penglihatan yang terhad kerana kawasan tersebut berhampiran dengan selekoh dan berada di kedudukan *crest*. (rujuk Gambar 1).

Gambar 1 : Kawasan lokasi *Blackspot* dari arah Kuala Terengganu

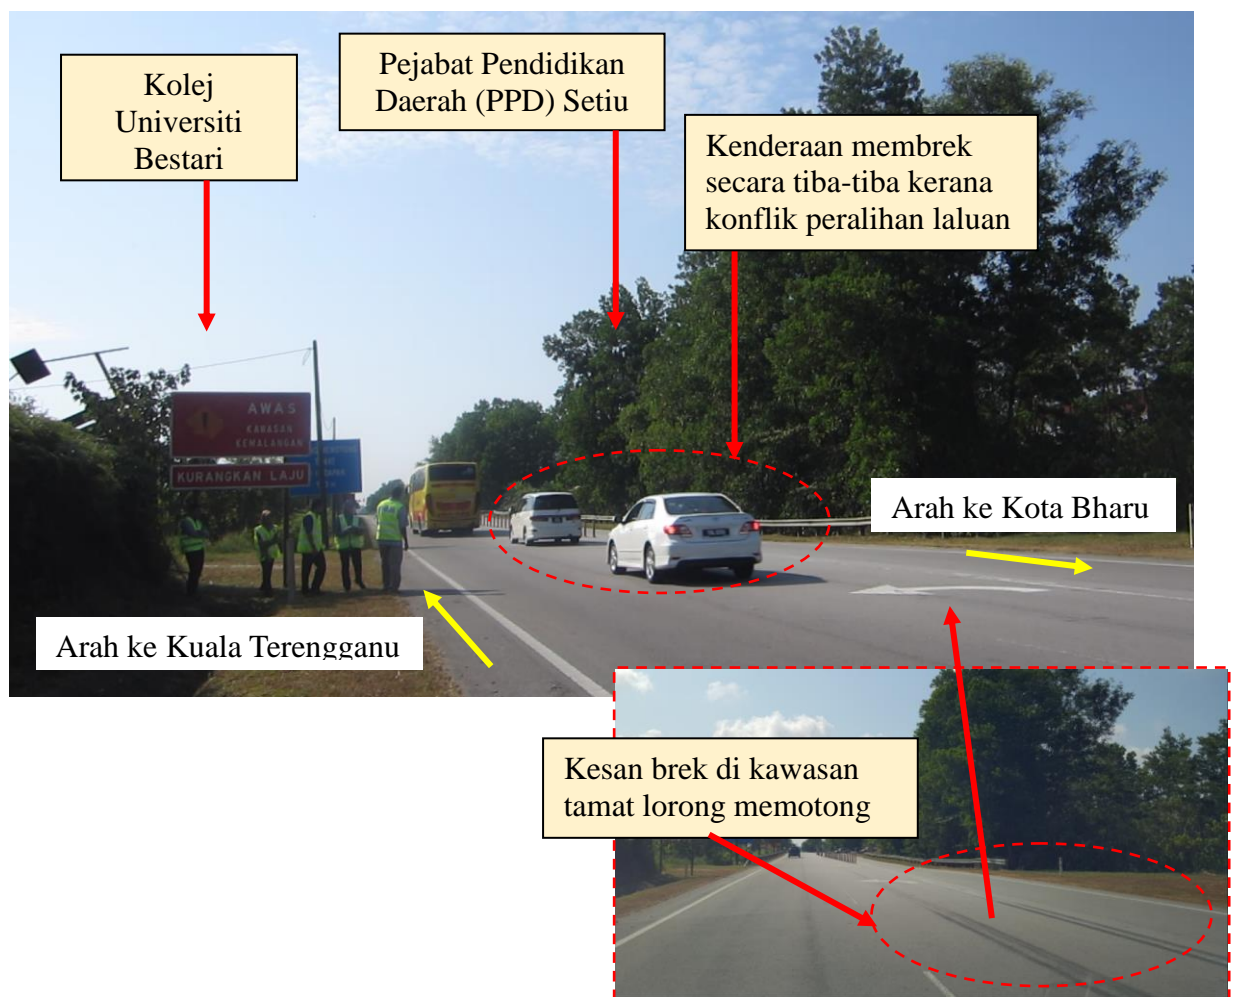
Kajian di tapak menunjukkan bahawa, jalan sebelum menghampiri kolej tersebut dari arah Kota Bharu ke arah Kuala Terengganu adalah kawasan lorong memotong. Pemerhatian mendapati kenderaan dilihat mengalami *transition conflict* ketika *merging*. Konflik berlaku apabila permulaan lorong memotong yang dijuruskan ke lorong kiri tidak dipraktik dan menyebabkan kekeliruan di kawasan tamat bagi lorong memotong. Perkara ini terjadi apabila kenderaan di *true lane* akan menekan brek secara mendadak untuk membenarkan kenderaan yang memotong memasuki ke *true lane* dan perkara ini dikhuatiri boleh menyebabkan kemalangan jenis belakang dan bergesel berlaku. (rujuk Gambar 2)

Gambar 2 : Konflik ketika peralihan dari lorong memotong ke *true lane* dari arah Kota Bharu

Berdasarkan kajian yang telah dilakukan, terdapat beberapa isu yang ditemui di lokasi Laluan Persekutuan 3 (F0003), Seksyen 605, Jalan Kuala Terengganu – Kota Bharu, Daerah Setiu, Terengganu (Hadapan Kolej Universiti Bestari) ketika kajian dijalankan. Antaranya adalah konflik di *merging area* di mana berlakunya kekeliruan antara lorong memotong dan *true lane*. Bagi mengatasi masalah tersebut tandaan jalan akan di *re-align* untuk mengelakkan kekeliruan antara lorong memotong dan *true lane*.

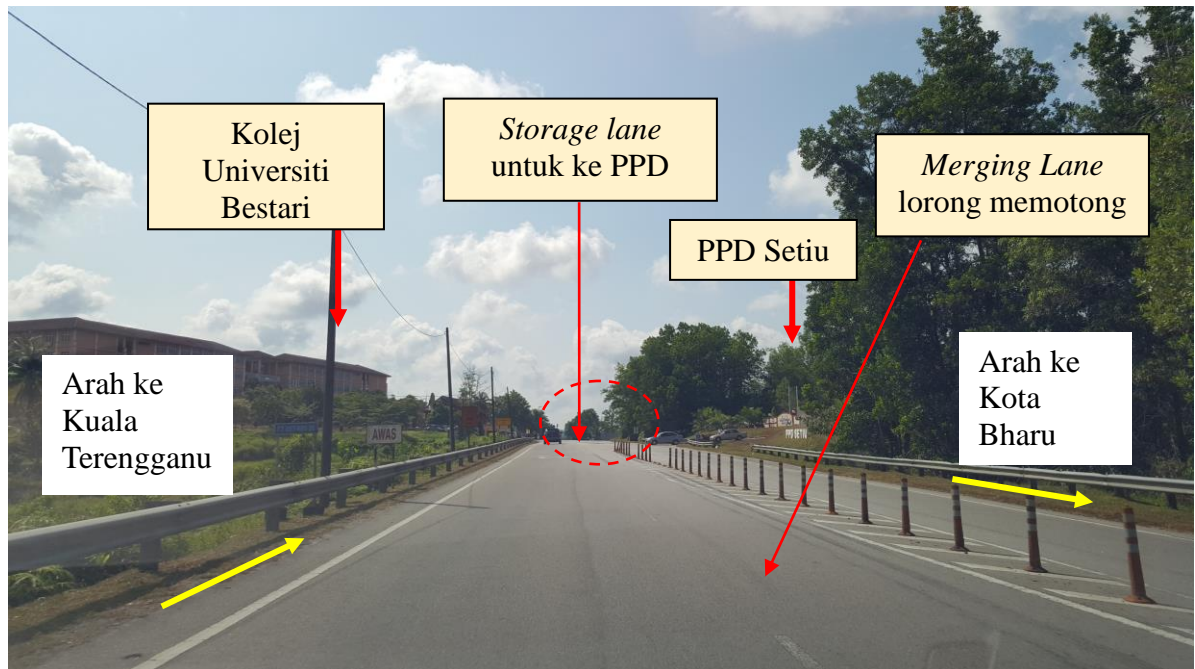
Selain itu, apabila kenderaan melakukan *merging* di akhir *taper* lorong memotong tersebut terdapat akses untuk ke Pejabat Pendidikan Daerah (PPD) Setiu. Jika kenderaan yang ingin memasuki ke PPD tersebut secara tiba-tiba dikhuatiri kemalangan jenis Langgar Belakang boleh berlaku. (rujuk Gambar 3)

Gambar 3 : *Merging Lane* lorong memotong dan *Storage Lane* ke PPD

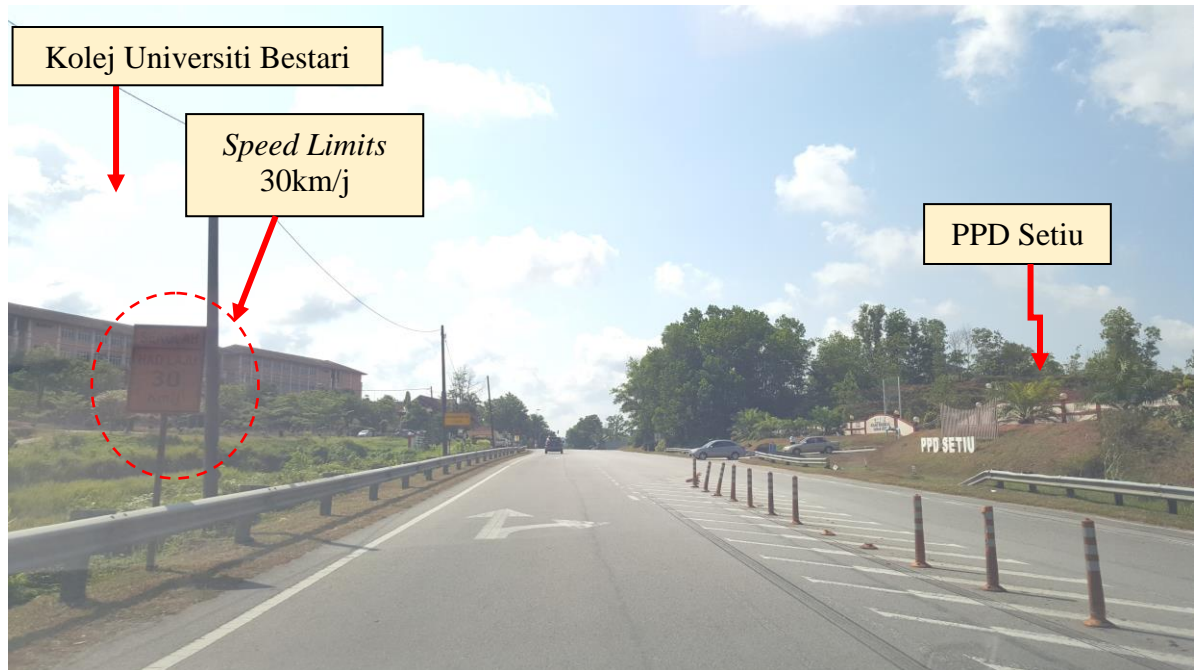
Tambahan lagi, halaju yang ditetapkan oleh JKR di lokasi tersebut adalah 30km/j kerana berada di kawasan sekolah. Namun didapati pengguna jalan raya tidak mematuhi halaju tersebut walaupun telah dipasang *advisory speed sign* yang menunjukkan terdapatnya sekolah di hadapan. (rujuk Gambar 4)

Gambar 4: Papan tanda had laju 30km/j

Selain itu, pemerhatian di tapak mendapati kenderaan sering dipandu laju sebelum menghampiri kawasan persimpangan. Bagi mengawal redaan trafik dan memberi amaran kepada pengguna jalan raya untuk menghampiri kawasan tersebut dicadangkan untuk memasang Jalur Rentas Kuning Amaran jenis anti gelinciran (*anti-skid*). Ia sesuai dipasang sebelum persimpangan dan hendaklah mengikut spesifikasi JKR.

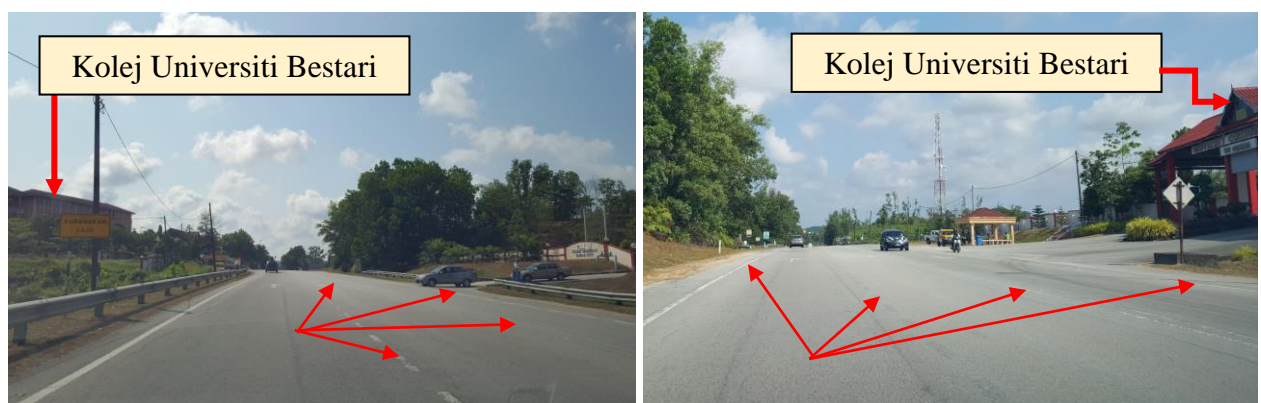
Pemerhatian di tapak juga mendapati tandaan jalan sedia ada seperti *arrow*, *cross-hatching*, *give way line*, *continuity line*, *edge line* dan *double line* semakin pudar dan boleh mengelirukan pengguna jalan raya ketika pemanduan serta boleh mengakibatkan jenis pelanggaran langgar belakang dan langgar tepi. Kajian juga mendapati pemasangan *yellow transverse bar* dari arah Kuala Terengganu ke Kota Bharu telah dipasang dan meningkatkan *awareness* ketika menghampiri kawasan sekolah dan akses yang terdapat di sekitar lokasi tersebut. (rujuk Gambar 5 dan Gambar 6)

Gambar 5: Tandaan jalan yang pudar

Tandaan jalan yang telah pudar dicadangkan untuk dicat semula bagi meningkatkan delinasi terutama pada waktu malam dan hujan lebat. Bagi menyerlahkan lagi tandaan jalan sedia ada supaya pengguna tidak melakukan pelanggaran undang-undang lalulintas, teknik redaan trafik dengan menggunakan permukaan jalan berwarna (merah) di kawasan *chevron* dan *hatching*. Selain itu, dicadangkan untuk memasang *retro reflective pavement marker (RRPM)* di garisan tengah jalan dan *gore island*. Pepaku dipasang dengan jarak sela 6 meter dan juga sekurang-kurangnya 70 meter di bahagian jajaran lurus.

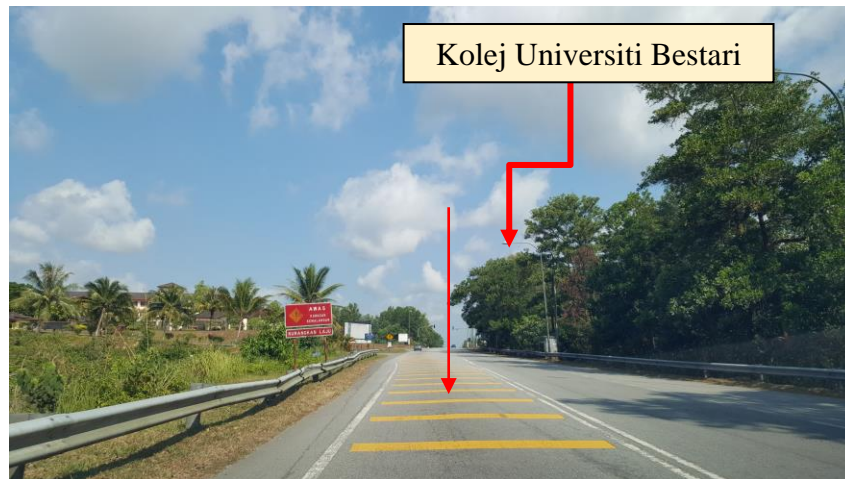
Gambar 6: *Yellow transverse bar*, pandangan dari arah Kuala Terengganu

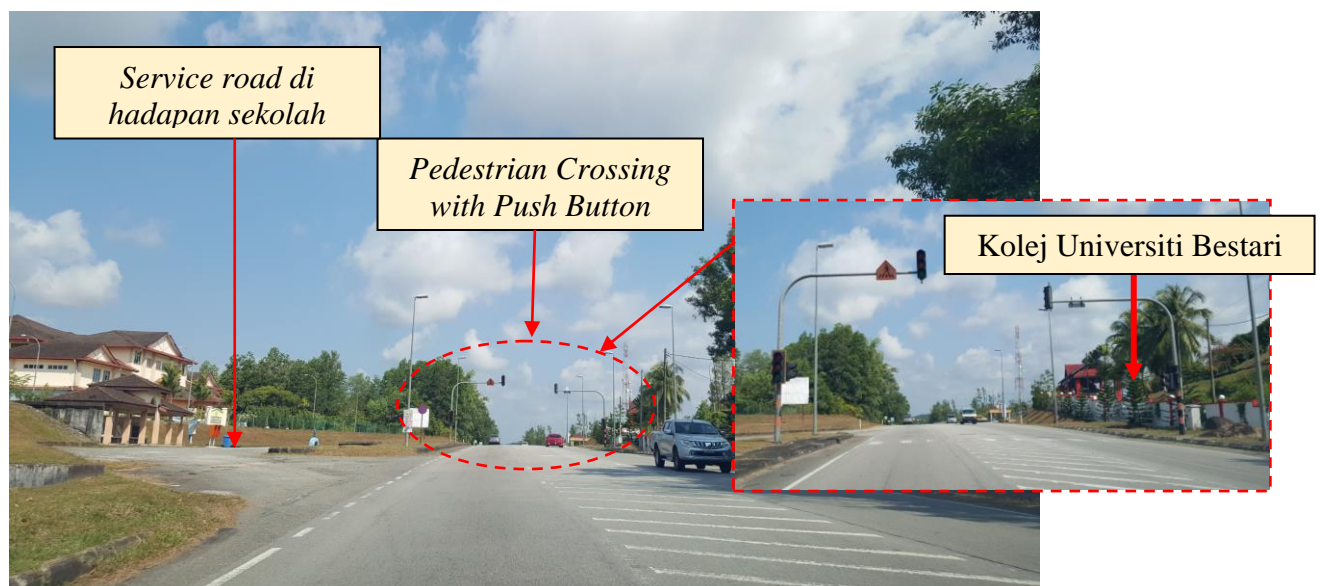
Terdapat juga *Pedestrian Crossing with Push Button* yang telah dipasang dihadapan Sekolah Menengah Kebangsaan Putera Jaya Setiu. Namun, fasiliti tersebut tidak berfungsi dengan baik. Berdasarkan pemerhatian di tapak juga, terdapat *service road* di hadapan sekolah tersebut untuk mengambil dan menghantar pelajar. (rujuk Gambar 7)

Gambar 7: *Pedestrian Crossing with Push Button*, pandangan dari arah Kuala Terengganu

Dicadangkan agar *Pedestrian Crossing with Push Button* bagi pejalan kaki hendaklah diselenggara mengikut keperluan.

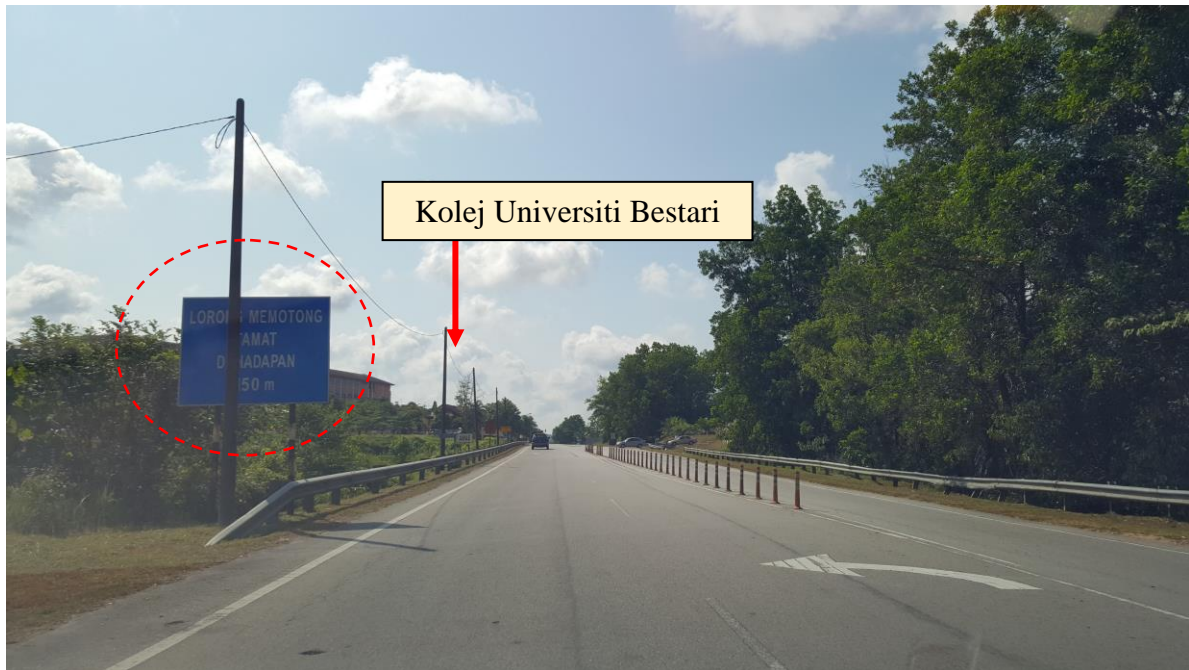
Secara amnya, terdapat juga papan tanda yang dipasang di tapak terhalang oleh tiang dan lokasi pemasangan tidak mengikut jarak sebenar. Selain itu, terdapat penghadang jalan yang telah rosak tidak dibaiki dan jenis terminal awal dan akhir menggunakan *type 1* dan *type 4*. Berdasarkan pemerhatian di tapak juga, adalah disarankan untuk menyambung penghadang jalan di lokasi yang yang dikenalpasti. (rujuk Gambar 8, Gambar 9 dan Gambar 10)

Gambar 8: Papan tanda terhalang dengan tiang, pandangan dari arah Kota Bharu

Papan tanda hendaklah sentiasa diselenggara dan perlu memastikan papan tanda di kawasan tersebut tidak terhalang oleh pokok atau tiang. Selain itu, penghadang jalan yang rosak perlu dibaiki dan hendaklah memasang penghadang jalan di lokasi seperti gambar 10. Adalah disarankan bagi terminal awal dan akhir menggunakan jenis yang bersesuaian. Ia bertujuan untuk mengurangkan keparahan pemandu sekiranya kenderaan terbabas.

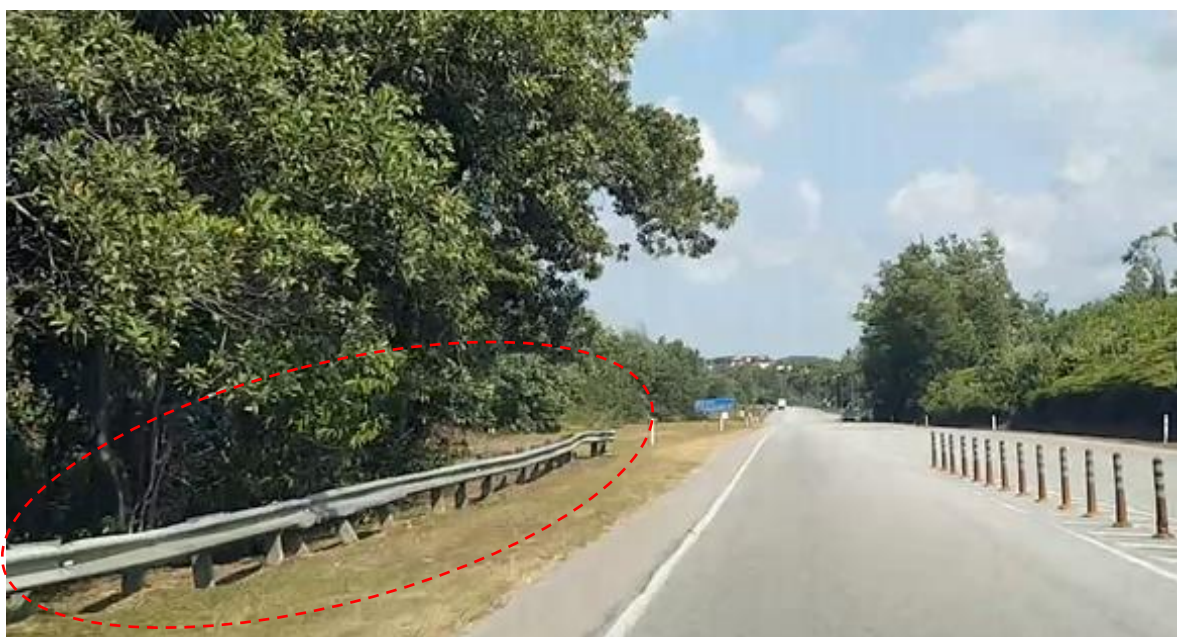
Gambar 9: Penghadang jalan yang telah rosak, pandangan ke arah Kuala Terengganu

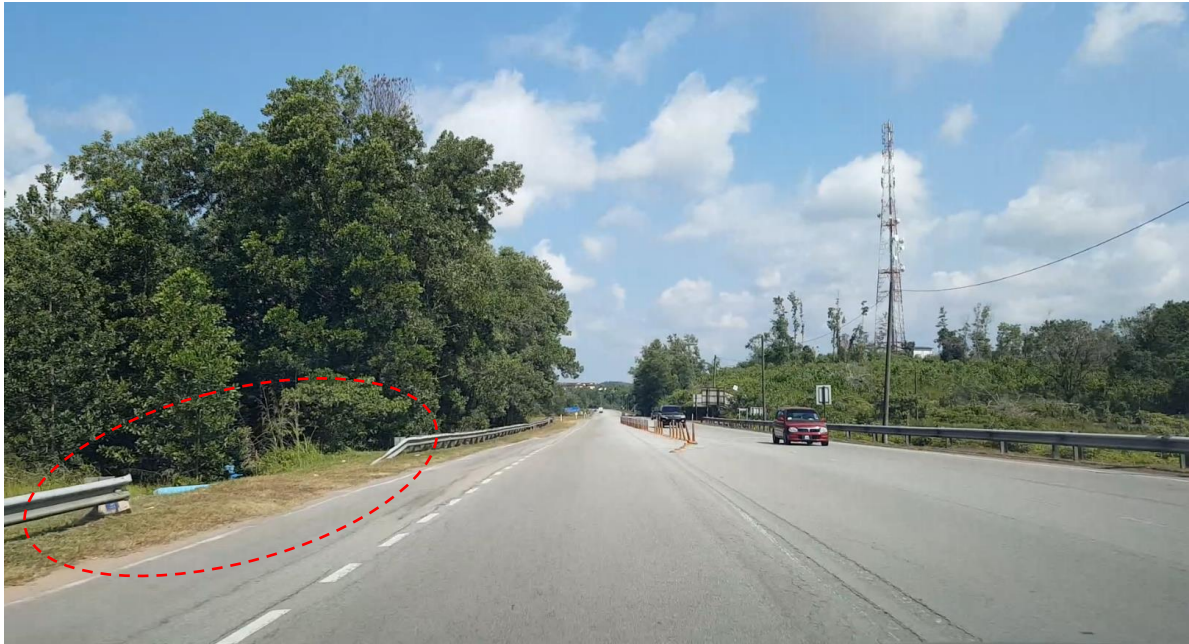
Gambar 10: Penghadang jalan yang tidak disambung, pandangan dari arah Kuala Terengganu

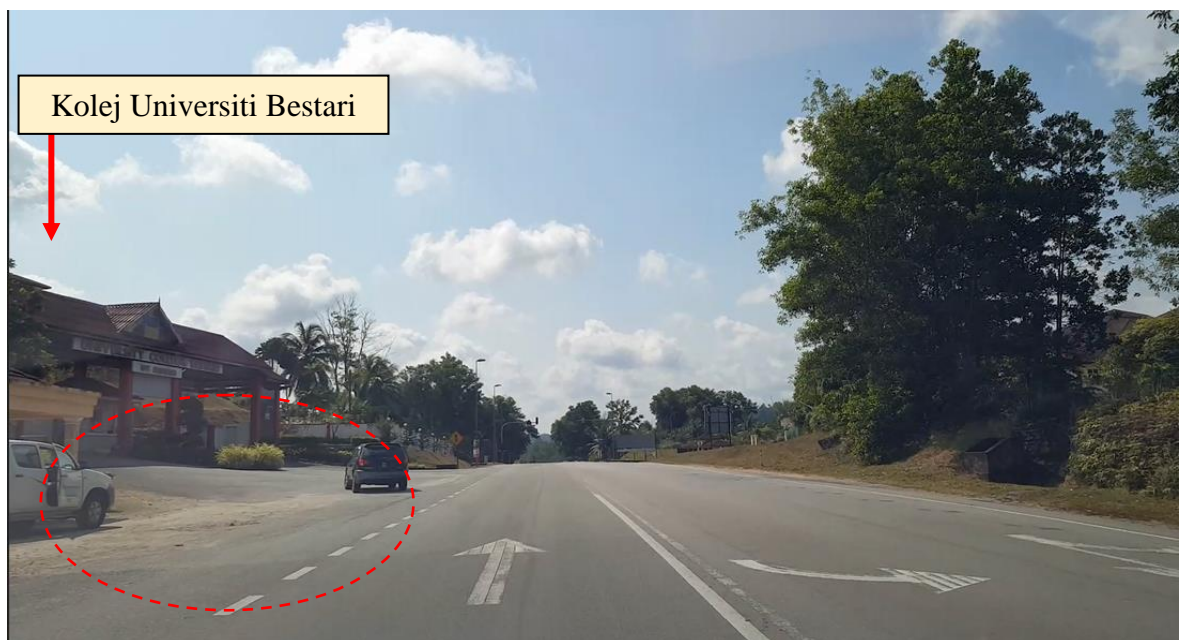
Pemerhatian di tapak juga mendapati terdapat pasir di atas permukaan jalan. Keadaan ini membahayakan kepada pengguna jalan raya. (rujuk Gambar 11)

Gambar 11: Permukaan jalan masuk ke Kolej yang berpasir

Selain itu, dicadangkan penambahbaikan permukaan jalan dan bahu jalan yang rosak bagi meningkatkan tahap *skid resistance*. Hendaklah juga memastikan tidak terdapat pasir atau tanah di atas jalan berturap kerana boleh menyebabkan kenderaan hilang kawalan atau terbabas terutama kepada pengguna motosikal.

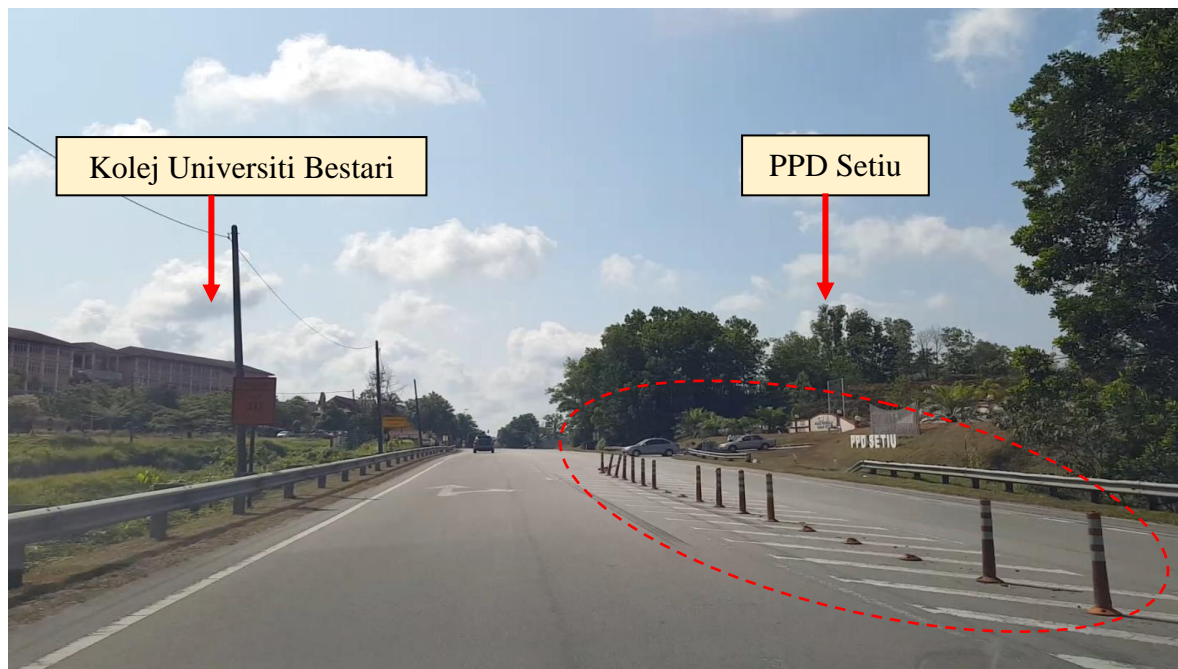
Selain itu, pemerhatian di tapak juga mendapati, *flexible post* yang berada di hadapan Pejabat Pendidikan Daerah Setiu tidak diselenggara dengan baik. (rujuk Gambar 12)

Gambar 12: *Flexible Post* tidak diselenggara dengan baik dari arah Kota Bharu
