LAPORAN MEMPERELOK KAWASAN BERBAHAYA DI LALUAN PERSEKUTUAN (FT050), KM 49.6 - KM 51, JALAN AYER HITAM - MERSING, DAERAH KLUANG, JOHOR.

1.0 PENGENALAN

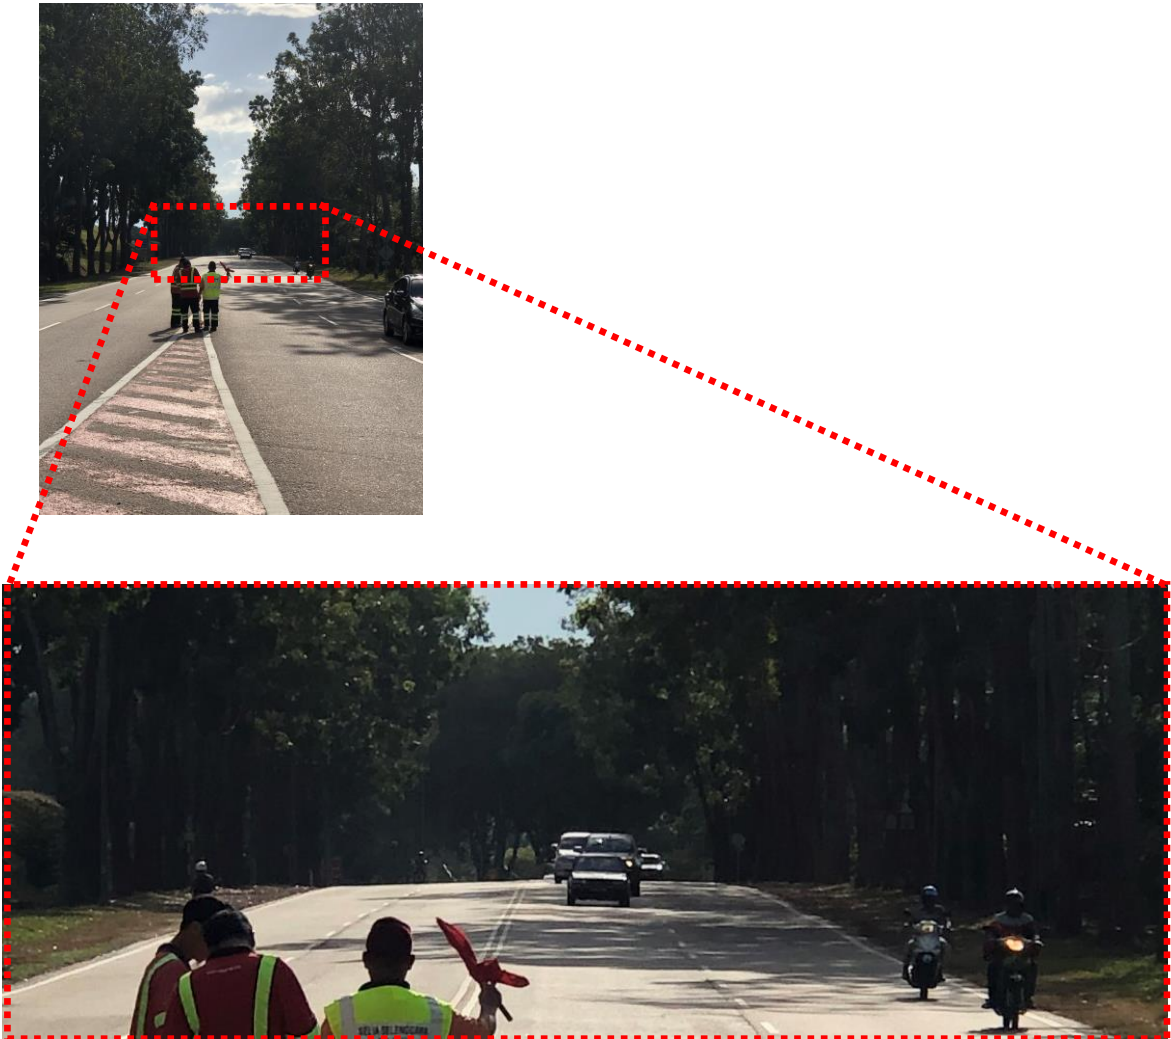
Gambar 1: *Crest* sebelum persimpangan Taman Kluang Barat
(pandangan dari arah Kluang)

Berdasarkan kajian yang telah dilakukan, bagi mengatasi isu jarak penglihatan yang terhad, tahap delinasi perlu ditingkatkan dengan menyediakan papan tanda yang bersesuaian, mengecat semula tandaan jalan seperti *arrow marking*, *hatching* dan *transverse bar* selain memasang *Retro-Reflective Raised Pavement Marker* (RRPM). Pengalihan landskap atau pengalihan papan tanda (*directional sign*) juga dicadangkan bagi mengatasi masalah papan tanda (*directional sign*) yang terhalang. Selain itu, papan tanda yang patah perlu diganti semula dan memadamkan garisan jalan lama yang mengelirukan pemandu.

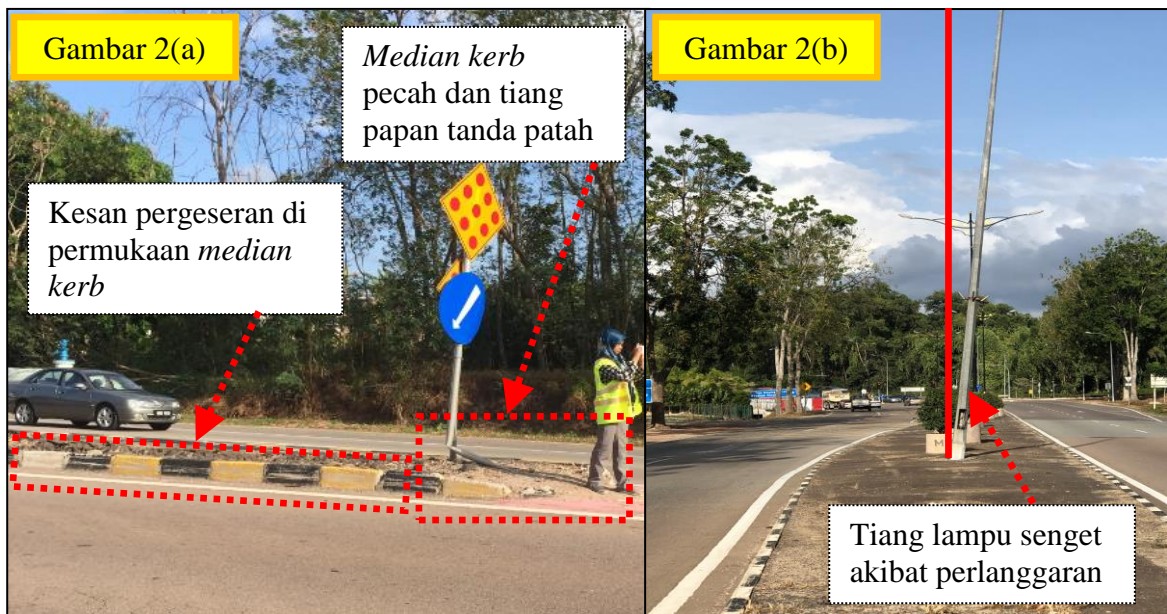
lampu senget, tiang papan tanda patah dan kesan pergeseran pada permukaan median *kerb* seperti di Gambar 2(a) dan 2(b).

Gambar 2(a) dan 2(b): Kesan pelanggaran median jalan dan objek di median jalan.

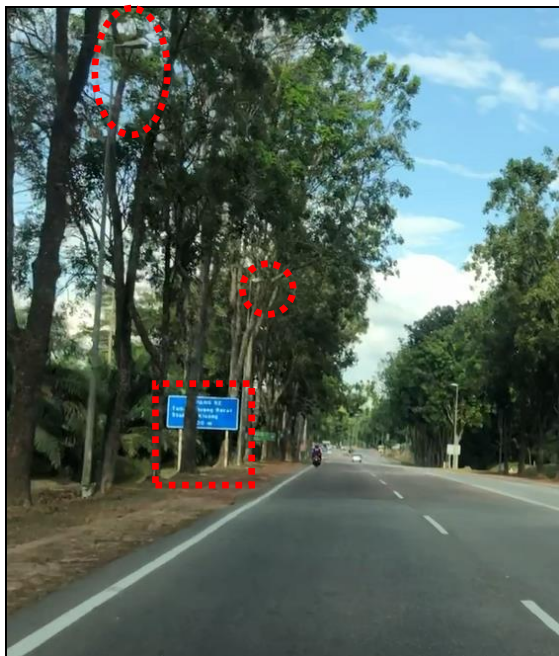
Berdasarkan pemerhatian di tapak, papan tanda arah (*directional sign*) dipasang pada jarak 500 m dari persimpangan (dari arah Ayer Hitam). Walau bagaimanapun, kedudukan papan tanda tersebut terlindung oleh landskap (pokok) di tepi jalan (Gambar 3). Landskap sedia ada juga menyebabkan pencahayaan dari lampu jalan (*light distribution*) terganggu dan boleh menyebabkan terhasilnya bayang-bayang yang mengelirukan kepada pemandu.

Gambar 3: Kedudukan papan tanda arah (*directional sign*) dan lampu jalan yang terlindung oleh landskap (pokok) di tepi jalan.

Selain itu, kerja-kerja penyenggaraan jalan seperti pemotongan dahan pokok dan pembaikan lampu jalan yang rosak juga perlu dilaksanakan bagi memastikan pencahayaan yang berkesan kepada pengguna jalan raya terutamanya pada waktu malam.

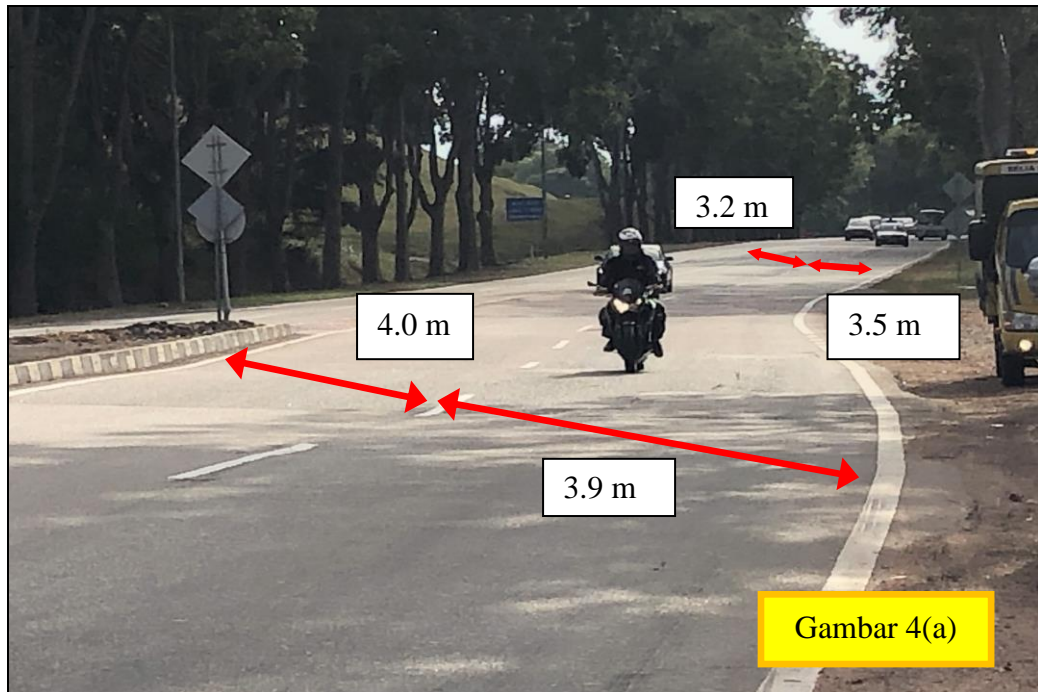
Selain itu, berdasarkan pengukuran secara rawak di tapak, didapati bahawa *cross-section* jalan lurus dan persimpangan adalah tidak konsisten seperti di Gambar 4(a) serta peralihan (*transition*) yang kurang sempurna dari jalan lurus ke persimpangan seperti di Gambar 4(b).

Gambar 4(a): Lebar jalan yang tidak konsisten.
(pandangan dari arah Kluang)

Bagi mengatasi isu *transition* jalan tidak sempurna dan lebar lorong yang tidak konsisten pula, garisan jalan hendaklah dicat semula agar *transition* yang sempurna dapat disediakan dan bagi penyediaan *cross-section* yang konsisten.

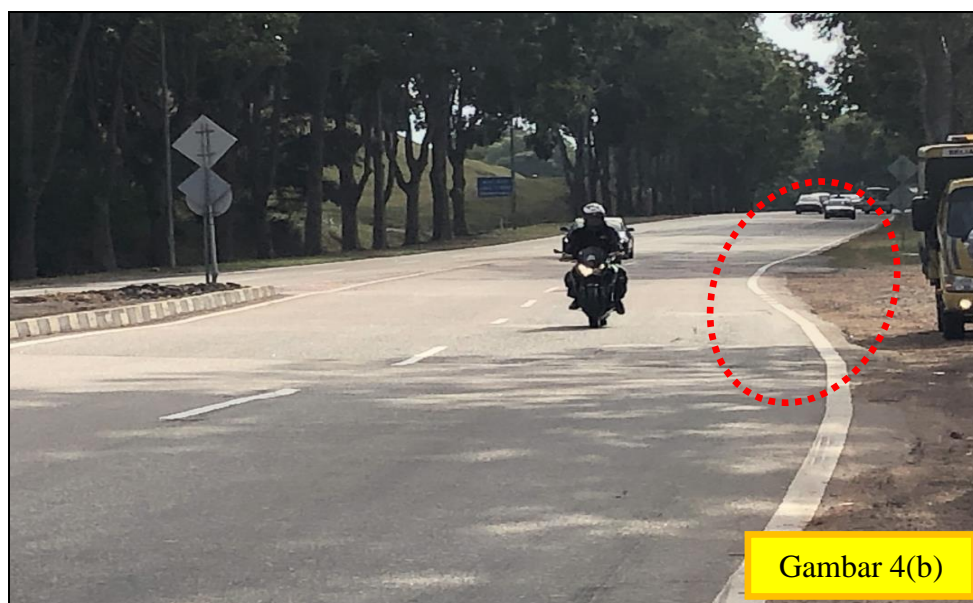
Gambar 4(b): Peralihan (*transition*) jalan yang kurang sempurna.
(pandangan dari arah Kluang)

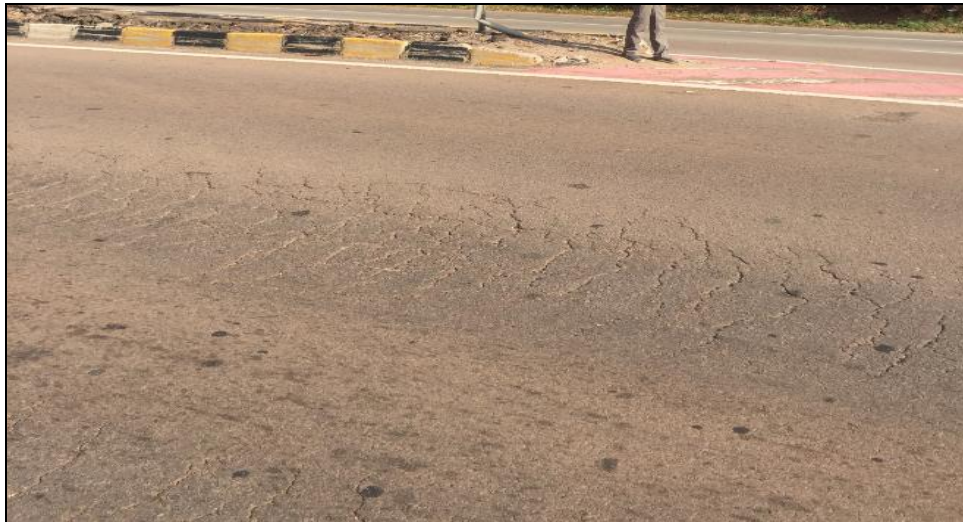
Berdasarkan pemerhatian, beberapa lokasi menunjukkan keadaan permukaan jalan yang tidak rata dan mengalami kerosakan (Gambar 5). Sekiranya kenderaan dipandu dengan laju, faktor kerosakan pada permukaan jalan seperti ini boleh menyebabkan kenderaan terbabas. Selain itu, kerosakan ini dikhuatiri boleh menyebabkan air larian permukaan tidak dapat dialirkan dengan baik dan boleh menyebabkan berlakunya kemalangan.

Gambar 5: Kerosakan pada turapan jalan.

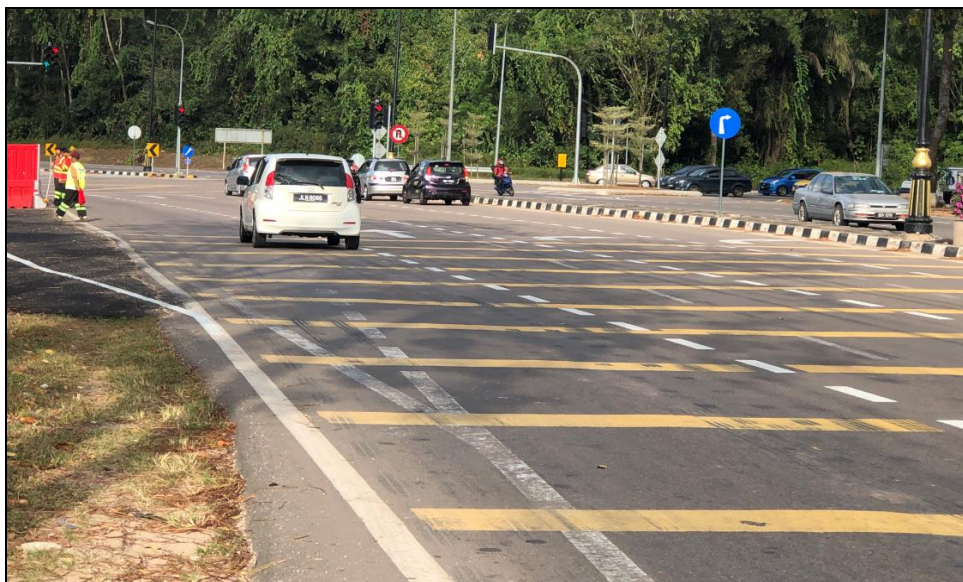
Garisan jalan yang lama dilihat boleh menyebabkan kekeliruan kepada pemandu. Selain itu, tandaan jalan di beberapa lokasi juga dilihat telah pudar. (Gambar 6 dan 7)

Gambar 6: Garisan jalan lama yang boleh mengelirukan pemandu.
(pandangan dari arah Ayer Hitam)

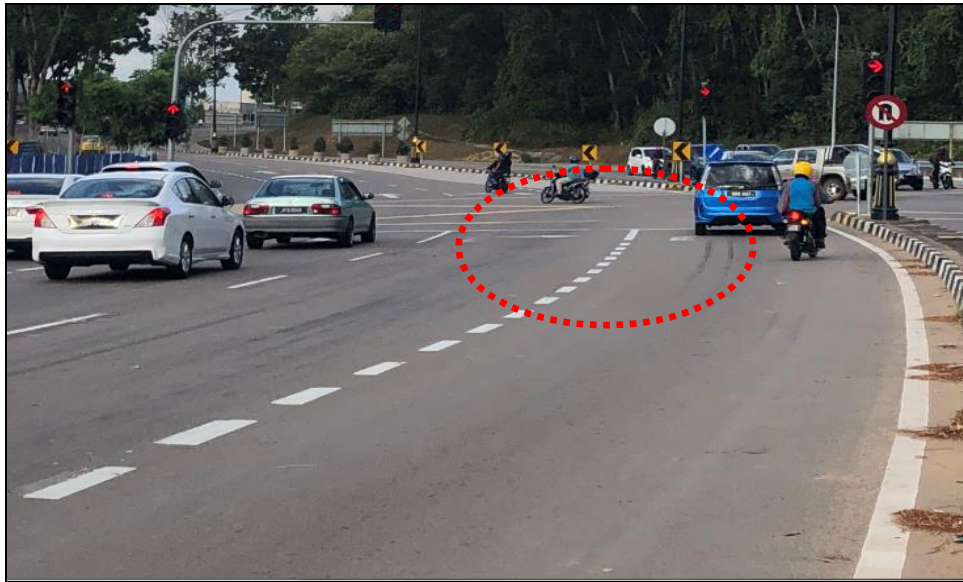
Gambar 7: *Arrow marking* yang telah pudar dan perlu dicat semula.
(pandangan dari arah Ayer Hitam)

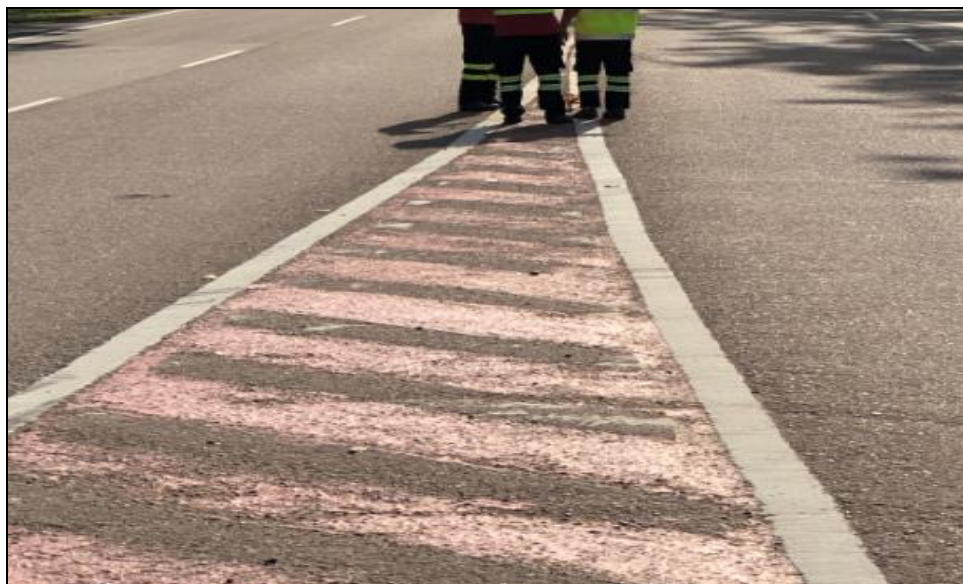
Gambar 8: *Gore area* yang telah pudar dan perlu dicat semula.

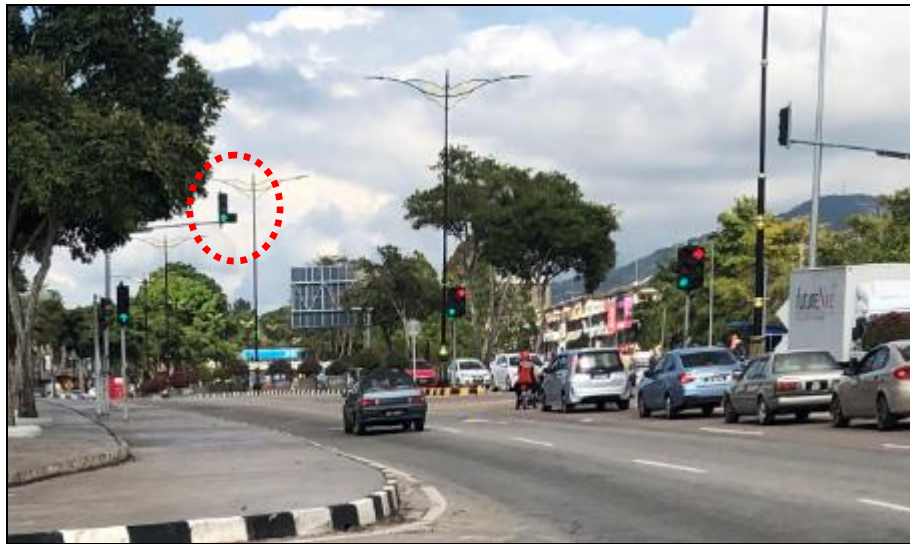
Berdasarkan pemerhatian di tapak, jarak penglihatan di persimpangan dari arah Ayer Hitam ke Kluang adalah mencukupi kerana berada pada jajaran lurus dan profil jalan yang rata (*flat*). Persimpangan ke Taman Intan merupakan *multi-phase 3-legged junction* dan merupakan jenis *actuated control*. Sepertimana Gambar 9, persimpangan ini beroperasi secara *lead right* di mana *through lane* ke arah Kluang menunjukkan fasa bergerak (hijau) manakala *right turn* ke Taman Intan menunjukkan fasa berhenti (merah). Pengguna jalan raya kebiasaannya cenderung untuk memandu laju di jalan lurus dan sekiranya berlaku kerosakan lampu isyarat di *mast-arm* (seperti Gambar 9), pemandu berkemungkinan membuat andaian bahawa kedua-dua arah sama ada *through lane* ke Kluang dan *right turn* ke Taman Intan dalam fasa bergerak (hijau). Ini kerana pemandu yang datang dari arah Ayer Hitam akan menerima maklumat dari *mast-arm* terlebih dahulu kerana boleh dilihat dari jarak yang jauh. Perkara ini boleh menyebabkan pengguna jalan raya memandu laju sebelum memasuki *storage lane* untuk ke Taman Intan dan tidak bersedia untuk berhenti semasa memasuki *storage lane*. Ini boleh menyebabkan potensi untuk berlakunya pelanggaran jenis *rear end* dan *right near* kerana pengguna jalan raya terpaksa memberhentikan kenderaan secara mengejut apabila menyedari bahawa *right turn* ke Taman Intan berada dalam fasa berhenti (merah).

Gambar 9: Kerosakan *right turn arrow* ke arah Taman Intan di *mast-arm*.
(pandangan dari arah Ayer Hitam)

Bagi memastikan keselamatan di persimpangan ke Taman Intan, kerosakan lampu isyarat hendaklah dibaiki dengan segera dan juga hendaklah memastikan lampu isyarat sentiasa berfungsi dengan baik pada setiap masa.

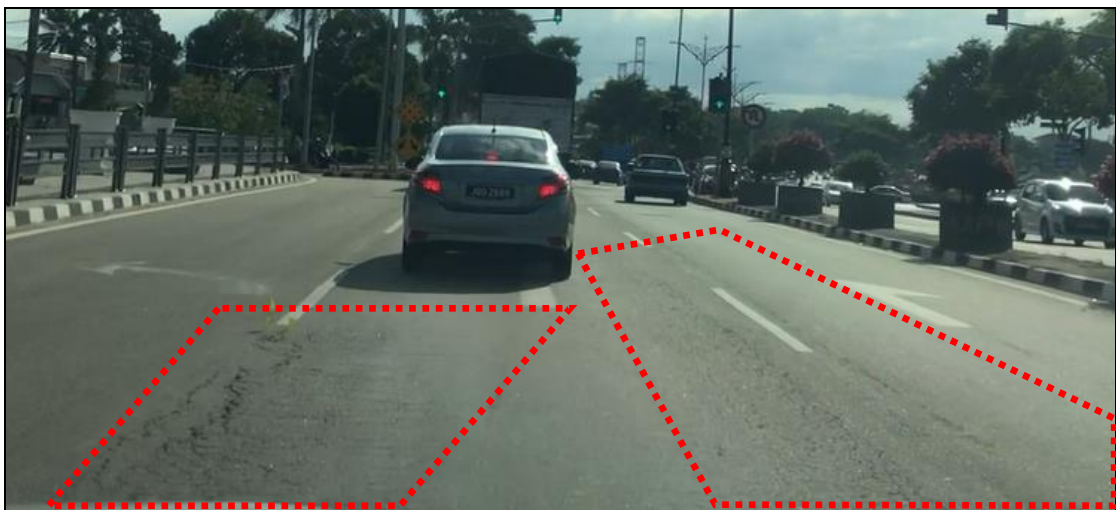
Selain itu, turapan jalan di beberapa lokasi juga didapati telah rosak dan dikhuatiri boleh menyebabkan air larian permukaan tidak dapat dialirkan dengan baik dan boleh menyebabkan berlakunya kemalangan (Gambar 10).

Gambar 10: Kerosakan turapan jalan.
(pandangan dari arah Kluang)

Selain itu, kerja-kerja pembaikan kerosakan turapan jalan hendaklah dilaksanakan bagi memastikan air larian permukaan dapat dialirkan dengan baik dan mengelakkan dari berlakunya *hydroplaning*.

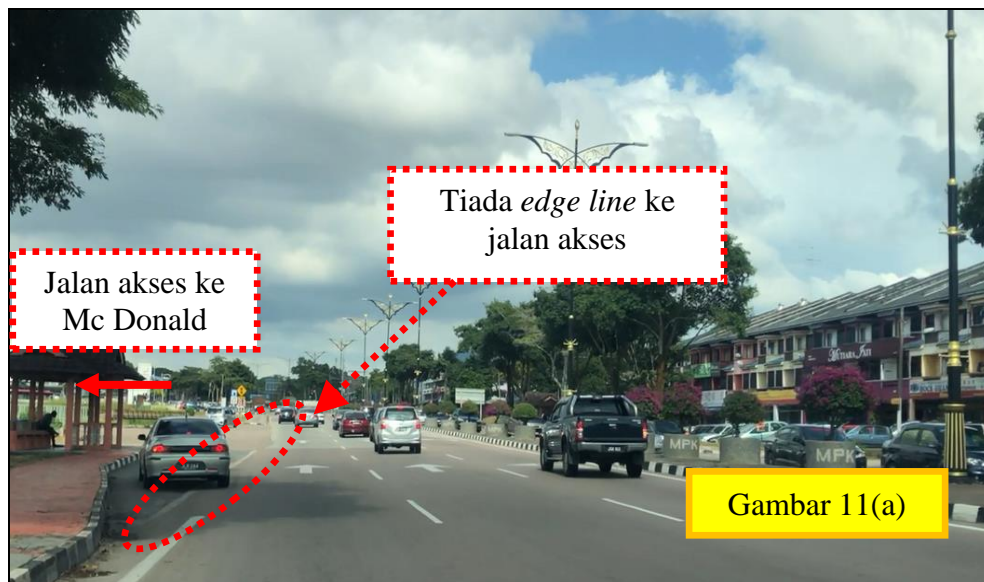
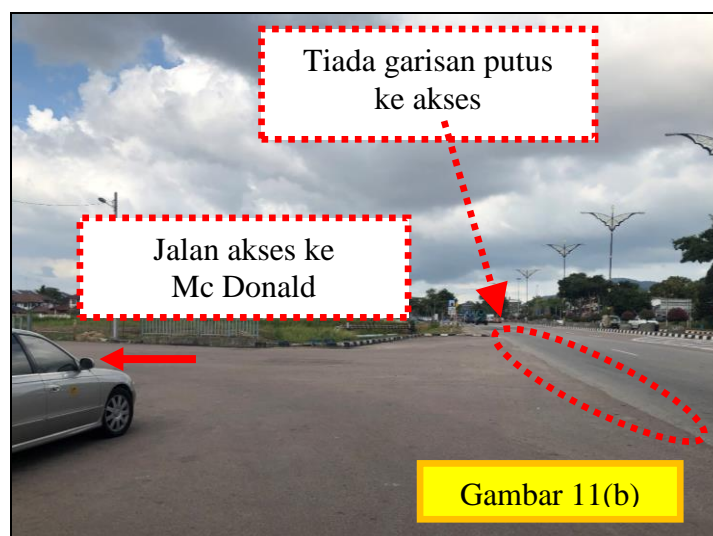
Berdasarkan pemerhatian juga, didapati bahawa tiada garisan jalan (*edge line*) di jalan akses ke Mc Donald (Gambar 11a dan 11b). Sekiranya garisan jalan tersebut tidak disediakan, dikhuatiri boleh menyebabkan kekeliruan kepada pengguna jalan raya dan penyalahgunaan ruang yang lebar sebagai tempat memotong terutamanya pada waktu

puncak. Keadaan ini boleh menyebabkan pelanggaran jenis *side collision* di lokasi tersebut.

Gambar 11(a) dan 11(b): Tiada *edge line* ke jalan akses
(pandangan dari arah Ayer Hitam)

Bagi mengelakkan kekeliruan kepada pengguna jalan raya, dicadangkan untuk memasang papan tanda yang bersesuaian, mengecat semula tandaan jalan seperti *arrow marking*, *transverse bar* dan *yellow box*. Bagi mengelakkan salahguna ruang bagi tujuan memotong menggunakan ruang di akses jalan, penyediaan garisan jalan dan papan tanda RP.13 perlu disediakan.

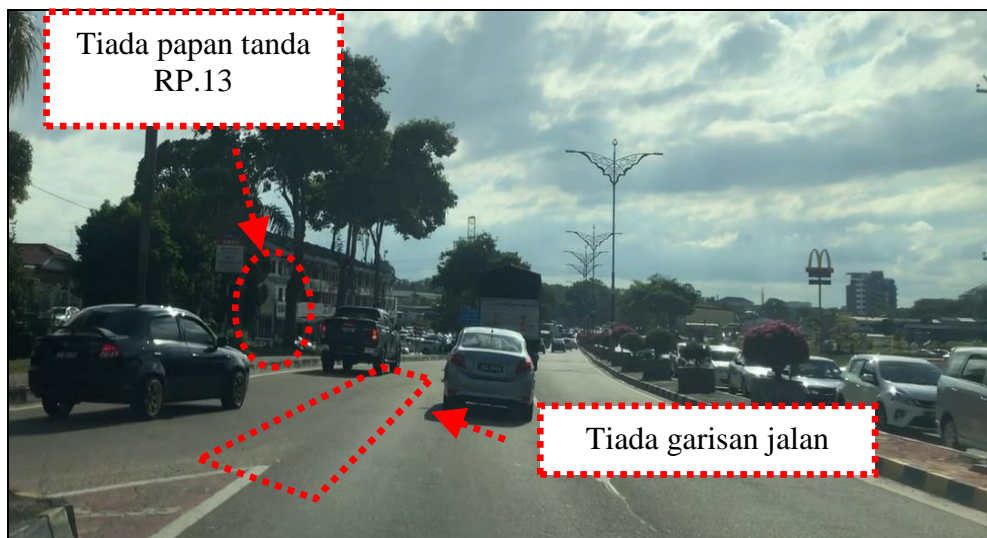
Selain itu, di *acceleration lane* persimpangan Taman Intan juga didapati tiada garisan jalan dan papan tanda RP.13 (Beri Laluan) yang disediakan (Gambar 12). Tandaan jalan sedia ada seperti *arrow marking*, *transverse bar* serta *yellow box* juga didapati telah pudar (Gambar 13 dan 14)

Gambar 12: Tiada garisan jalan disediakan
(pandangan dari arah Kluang)

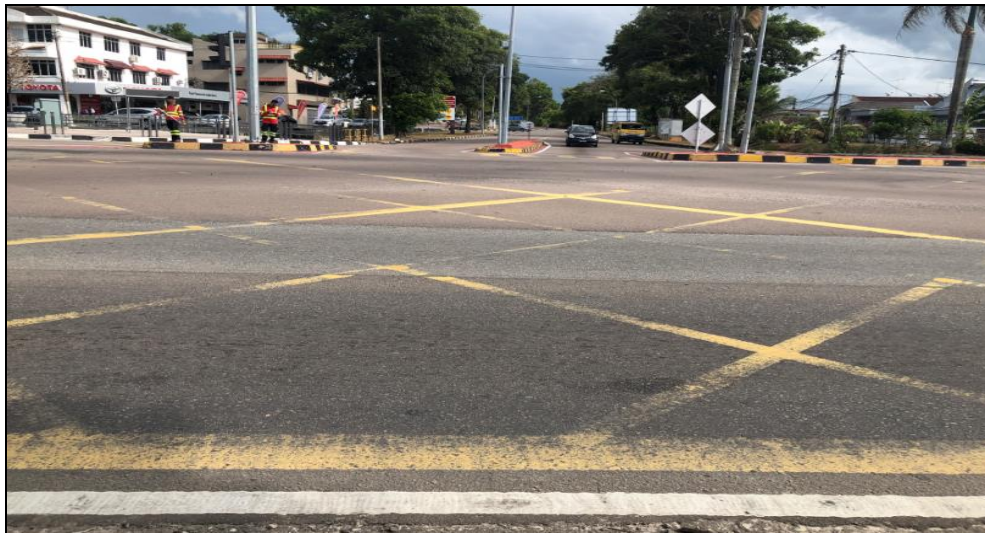
Gambar 13: *Yellow box* yang pudar dan mengelirukan
(pandangan ke arah Taman Intan)

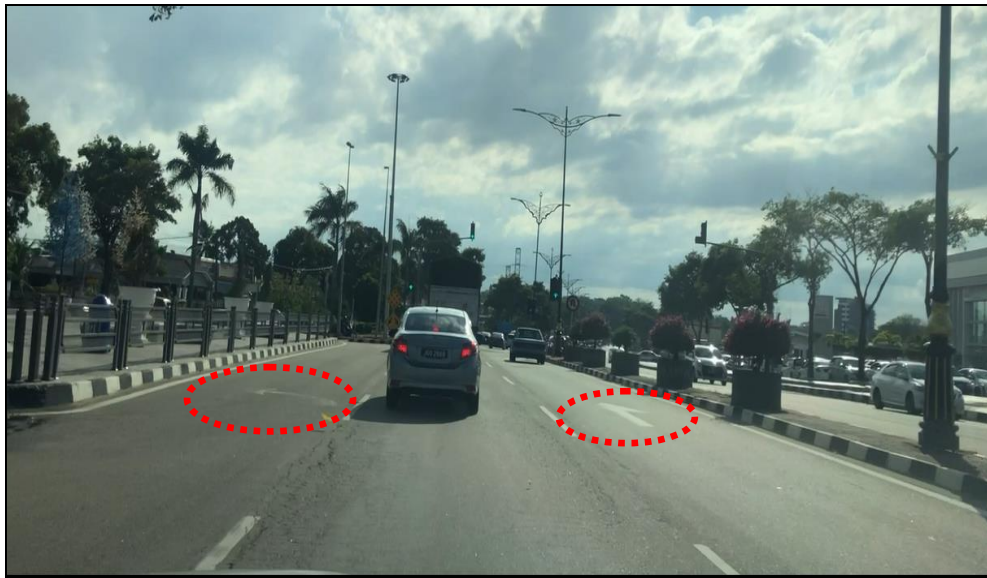
Gambar 14: *Arrow marking* sedia ada yang pudar
(pandangan dari arah Kluang)

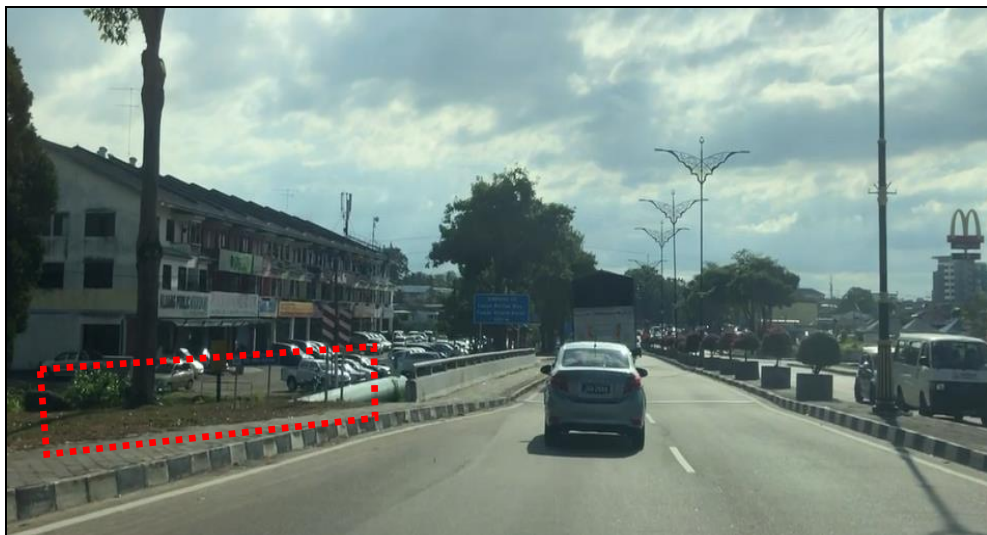
Pemerhatian juga mendapati bahawa tiada *guardrail* yang disediakan di jambatan Sungai Melantai (Gambar 15). Penyediaan *guardrail* adalah perlu bagi mengelakkan kenderaan terbabas masuk ke dalam sungai.

Gambar 15: Tiada *guardrail* disediakan di jambatan Sungai Melantai
(pandangan dari arah Kluang)

Selain itu, pemasangan *guardrail* di jambatan Sungai Melantai juga perlu disediakan bagi mengelakkan kenderaan terbabas masuk ke dalam sungai dan bagi memastikan bahu jalan tidak bertakung air serta berpasir, kerja-kerja penyenggaraan hendaklah dilaksanakan dengan lebih efektif.

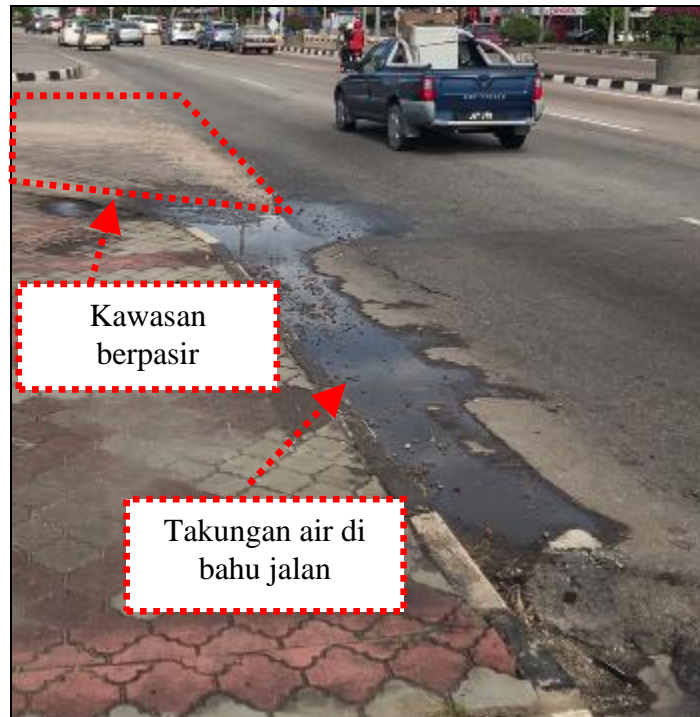
Selain itu, didapati bahu jalan juga ditakungi air dan berpasir (Gambar 16). Perkara ini membahayakan pengguna jalanraya terutamanya penunggang motorsikal.

Gambar 16: Bahu jalan bertakung air dan berpasir
(pandangan dari arah Ayer Hitam)
