LAPORAN BLACKSPOT TAHUN 2020

LALUAN MEMPERELOK KAWASAN BERBAHAYA DI LALUAN PERSEKUTUAN (FT001)

SEKSYEN 269.0, JALAN SEREMBAN - TAMPIN , DAERAH TAMPIN, NEGRI SEMBILAN

LAPORAN MEMPERELOK KAWASAN BERBAHAYA 2020

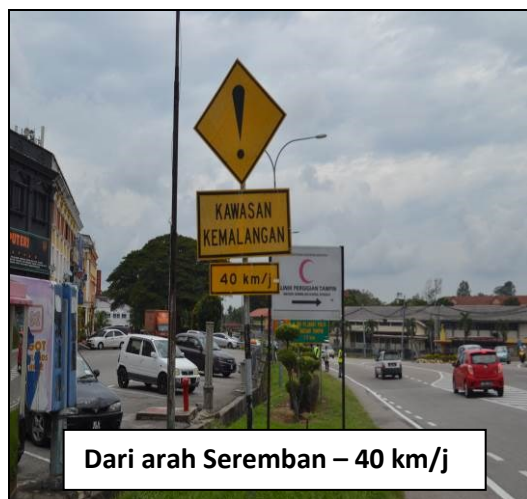
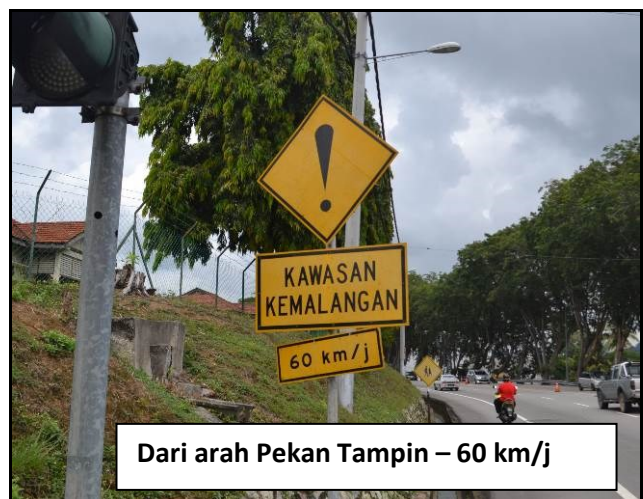
Dari arah Seremban – 40 km/j

Dari arah Pekan Tampin – 60 km/j

Gambar 1: Papan tanda peringatan kawasan kemalangan dan halaju dari kedua-dua arah tidak seragam sebelum Seksyen 269.0

Berdasarkan pemerhatian yang telah dilakukan, terdapat beberapa isu yang ditemui di lokasi Laluan Persekutuan 01 (FT 001), Seksyen 269.0, Jalan Seremban – Tampin, Daerah Tampin, Negri Sembilan (Hadapan SK Tunku Besar) ketika kajian dijalankan. Antaranya adalah konflik di papan tanda panduan halaju yang tidak seragam (40 & 60 km/j) serta terdapat sebuah papan tanda di antara nya dengan panduan halaju 70 km/j. Adalah disyorkan agar panduan halaju di **seragamkan ke 40 km/j** memandangkan laluan adalah melalui kawasan beberapa sekolah termasuk SK Tunku Besar. Di dapati tiada papan tanda sebelum lintasan pejalan kaki searas, **papan tanda WD.14** perlu dipasang kedua-dua arah sebagai awasan kepada pemandu di laluan tersebut.

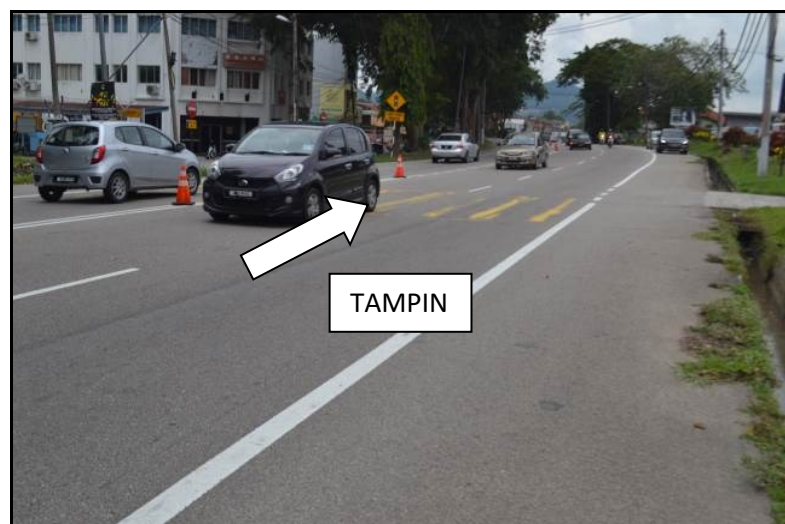
Gambar 2: Berhampiran SK Tunku Besar Tampin, lintasan pejalan kaki searas di sediakan tetapi didapati tiada papan tanda WD.14/WD.15 sebelum lintasan dari kedua-dua arah.

- i) Mengecat semula garisan lintasan pejalan kaki searas (Lintasan Zebra) mengikut spesifikasi dan pemasangan papan tanda WD14. pada kedua – dua arah di jarak yang efektif kepada pemandu mengenalpasti kedudukan lintasan tersebut;
- ii) Mengecat semula *tranverse bars* dan kotak kuning (*yellow box*) mengikut spesifikasi ;
- iii) Memasang papan tanda panduan halaju baru yang seragam 40 km/j dari kedua-dua arah serta menanggalkan papan tanda 70 km/j dari lokasi;
- iv) Memasang papan tanda peringatan ” **Kurangkan Laju , Kawasan Sekolah** ’ di kedua-dua arah;
- v) Memasang *flexible post* pada kawasan selekoh berhampiran lampu isyarat;

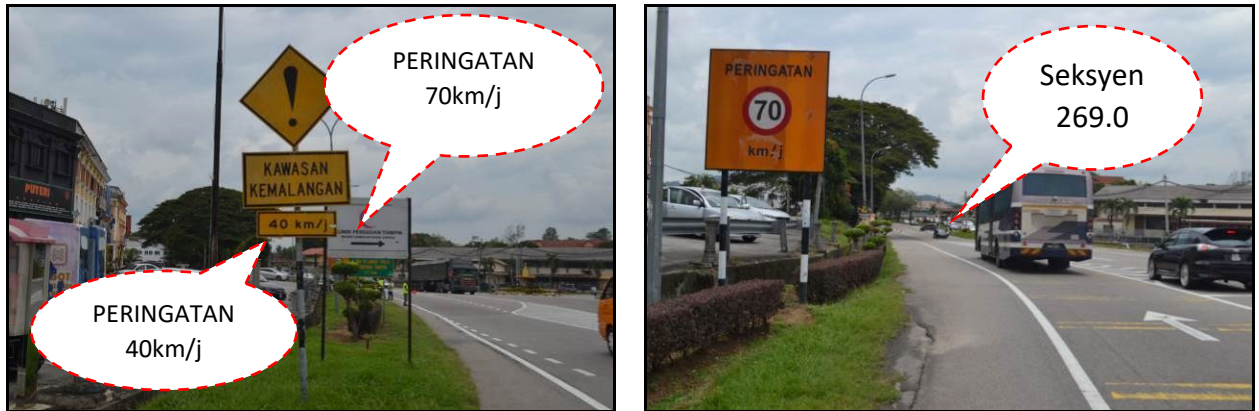
Gambar 3: Terdapat sebuah lagi papan tanda peringatan halaju 70 km/j pada jarak 50.0 m daripada papan tanda peringatan dengan kelajuan 40.0 km/j pada laluan yang sama sebelum seksyen 269.0

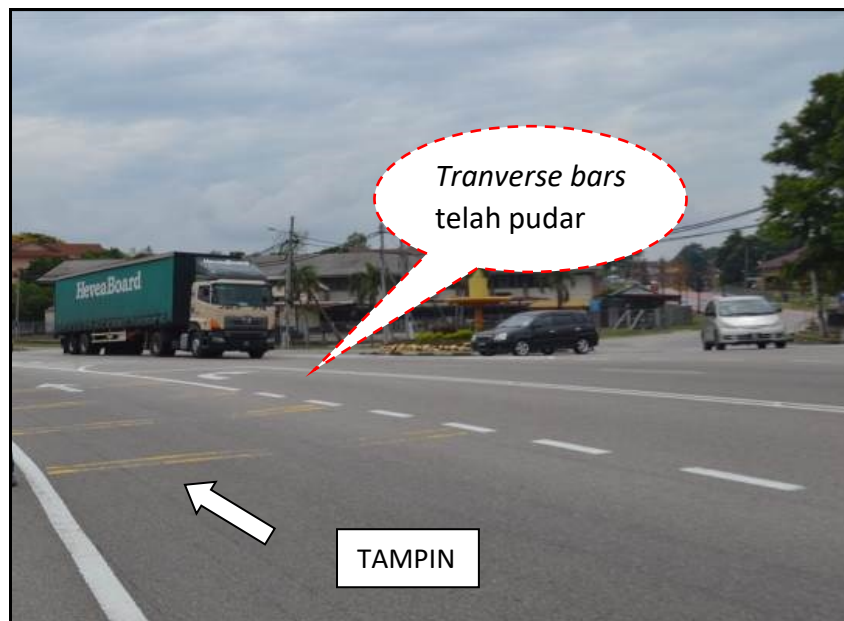
Gambar 4: Di kawasan selekoh berhadapan bulatan, kelihatan *tranverse bars* telah pudar

Tandaan '*tranverse bars*' yang telah pudar dicadangkan untuk **dicat semula** bagi meningkatkan delinasi terutama pada waktu malam dan hujan lebat. Bagi menyerlahkan lagi tandaan jalan sedia ada supaya pengguna tidak melakukan pelanggaran undang-undang lalulintas, teknik redaan trafik dengan menggunakan **permukaan jalan berwarna (merah)** di kawasan *hatching* serta dicadangkan untuk **memasang retro reflective pavement marker (RRPM)** di garisan tengah jalan. Pepaku dipasang dengan jarak sela 6 meter dan juga sekurang-kurangnya 70 meter di bahagian jajaran lurus. Berdasarkan pemeriksaan yang telah dilaksanakan, bagi meningkatkan tahap keselamatan dan mengurangkan kadar kemalangan jalanraya di laluan ini, berikut adalah antara penambahbaikan terutama meningkatkan panduan dan fasiliti keselamatan kepada pemandu dan pengguna jalanraya sebagaimana **Rajah 4**. Perincian lukisan cadangan penambahbaikan adalah seperti di **Lampiran B**.

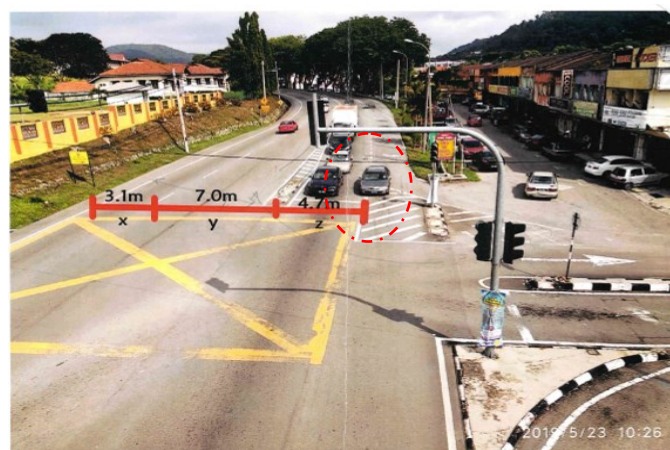
Gambar 5: Lebar lorong yang tidak seragam dan tiada 'storage lane' untuk kenderaan belok ke arah Seremban.

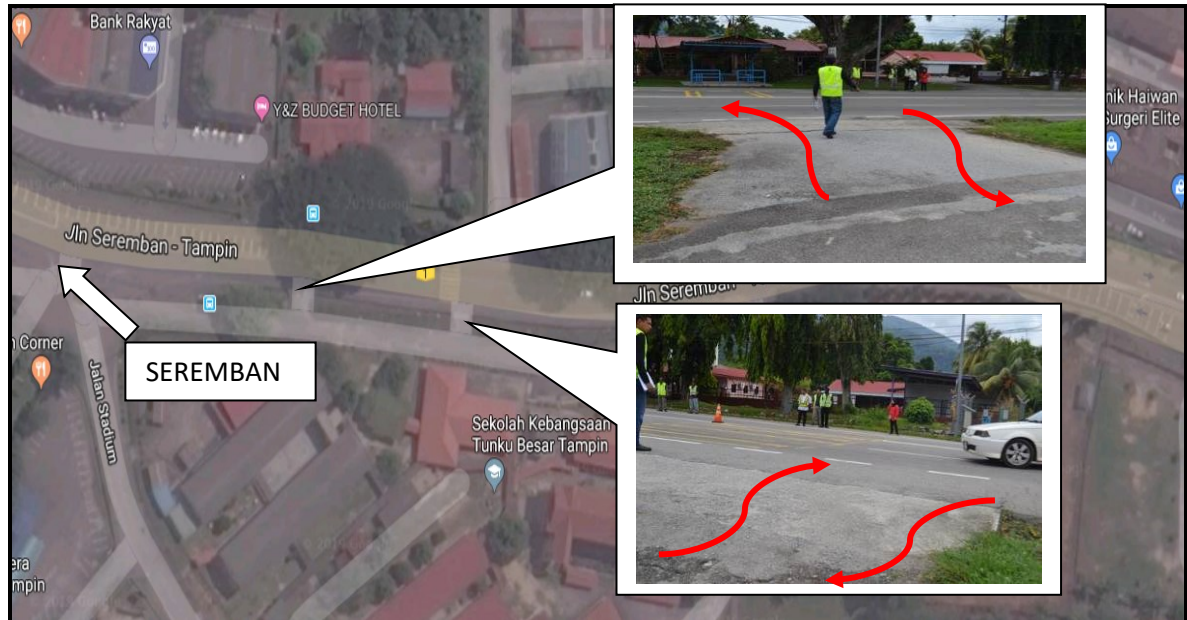
Gambar 6: Terdapat lintasan pejalan kaki searas tanpa lampu isyarat berdepan dengan akses keluar masuk kenderaan melalui 'service road' hadapan SK Tunku Besar Tampin

Terdapat dua akses dari *service road* yang digunakan oleh ibubapa/orang awam di hadapan SK Tunku Besar Tampin sebagai laluan keluar masuk untuk menghantar/mengambil pelajar serta terdapat lintasan pejalan kaki berhampiran dengan laluan keluar masuk tersebut. Adalah di syorkan agar kedua-dua akses tersebut ditutup secara kekal dengan **memasang bebendul tanjakan** bagi mengelak pergerakan trafik yang tidak teratur serta membahayakan kepada pejalan kaki dan pemandu lain yang melalui laluan tersebut.

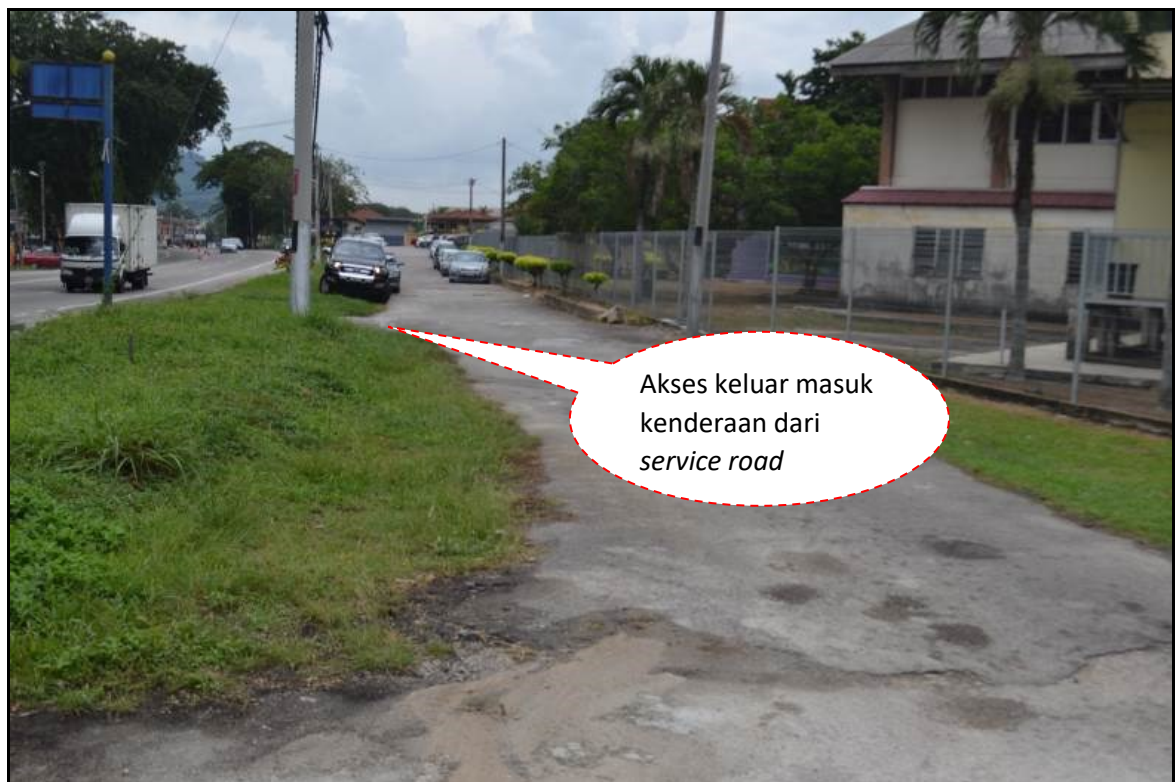
Gambar 7: Kedudukan akses sediada dan service road di hadapan SK Tunku Besar Tampin
